Togveien 13, 1960 LØKEN

**Romslig enebolig i solrike omgivelser. Garasje, stor tomt og skjermet beliggenhet. Naturskjønt, med flotte turområder!**

| Tilstandsrapport ..... | 42 |

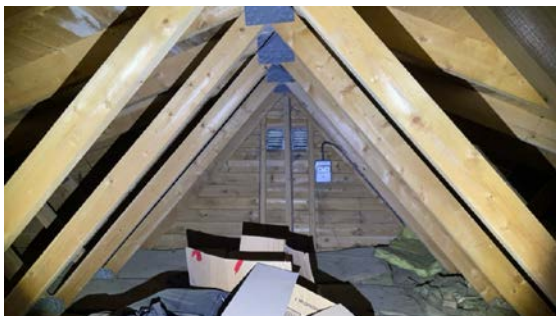
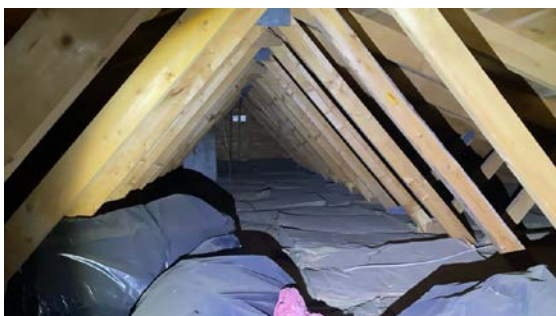
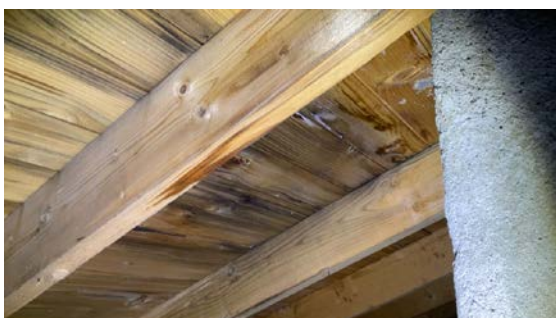
### TG 2 Takkonstruksjon/Loft

Avvik: Det er påvist fuktskjolder/skader i takkonstruksjonen. Det er avvik: Det mangler vindsperre på gavlvegger som kan medføre at slagregn mm. vil trenge inn på loftet. Det er misfarget undertak med fuktskjolder ved 2 takgjennomføringer (pipe og ventilasjon) pga. lekkasje ved pipebeslaget og ved beslaget for ventilasjon. Det er uisolerte rør til luftingen av avløpsanlegget og dette kan føre til kondens og skader.

Det må gjøres tiltak for å lukke avviket.  
Takbeslagene bør undersøkes nærmere og utbedres.

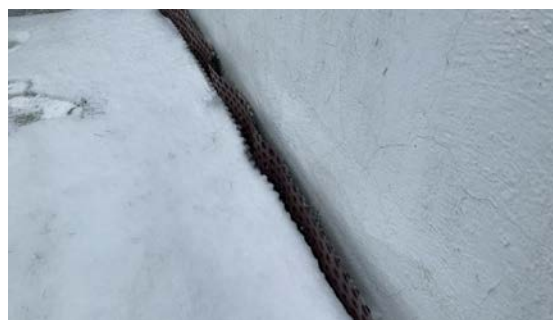
Avvik: Mer enn halvparten av forventet levetid på drenering er overskredet. Det er avvik: Grunnkursplaten mangler klemlist/topplst og dette kan forårsake inndriv av vann mellom grunnkursplaten og grunnmuren som igjen kan føre til skader.

- Overvåk tilstanden jevnlig. For å få tilstandsgrad 0 eller 1 må dreneringen skiftes ut, men tidspunktet for når dette er nødvendig er vanskelig å si noe om.
- Tiltak for redreting rundt boligen kan ikke utelukkes.

Klemlist/topplst på grunnmursplaten må etableres.
