Togveien 13, 1960 LØKEN

**Romslig enebolig i solrike omgivelser. Garasje, stor tomt og skjermet beliggenhet. Naturskjønt, med flotte turområder!**

| Tilstandsrapport ..... | 42 |

Befaringsdato: 05.01.2026

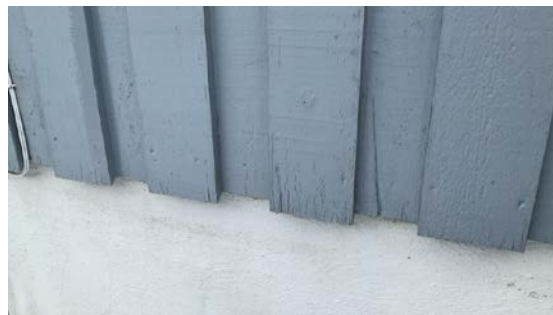
Avvik: Det er ingen eller liten lufting i nedre kant av kledning mot grunnmur. Det er værslitt/oppsprukket trevirke/trepaneler.

- Lokal utbedring/utskiftning bør utføres.
- Det bør foretas tiltak for å bedre lufting av kledningen.

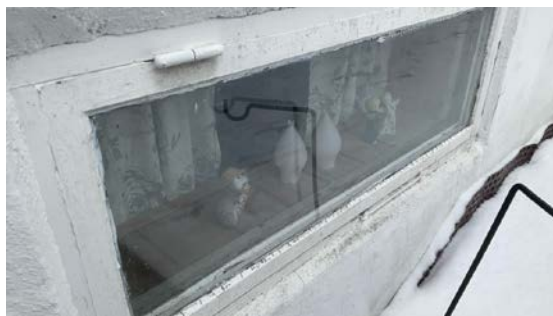
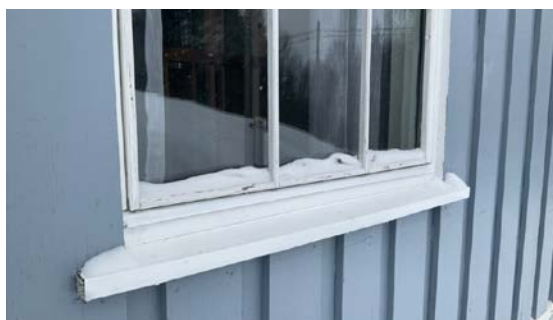
## TG 2 Vinduer

Avvik: Det er påvist at enkelte vinduer er vanskelig å åpne/lukke. Karmene i vinduer er slitte og det er sprekker i trevirket. Vinduene av eldre dato har en del slitasje. Vinduet på 1 soverom i 2. etasje lar seg ikke åpne.

- Det må påregnes noe vedlikehold og at enkelte vinduer må skiftes ut.
- Det må foretas lokal utbedring.

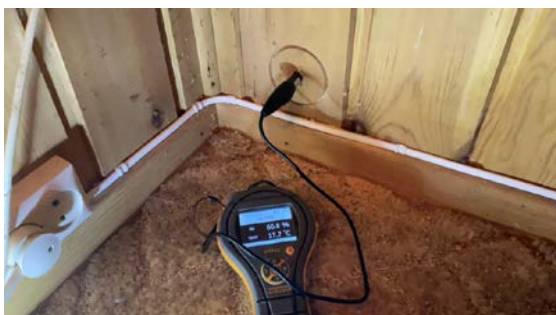
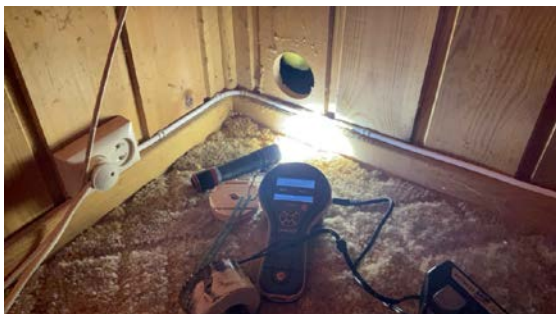
### TG 3 Rom Under Terreng

Avvik: Det er påvist indikasjoner på noe fuktgjennomtrenging i kjellergulv. Det er påvist indikasjoner på noe fuktgjennomtrenging inn i kjellermur. Med overflatesøk med fuktindikator Protimeter MMS ble det påvist forhøyede fuktverdier nederst på grunnmur og i betonggulvet. Grunnmur og betonggulv mot grunn på bygninger fra denne byggetiden er normalt ikke fuktsikret og kapilærsug av fukt kan forekomme. Grunnmur fra denne byggetiden er normalt ikke isolert og det kan dermed dannes kondenspunkt i muren som igjen kan føre til fuktighet og fuktskader. På generelt grunnlag bemerkes det at innredning av rom under terreng er risikokonstruksjon med tanke på fuktskader.

- Det påviste fuktnivå gir grunn til å overvåke konstruksjonen jevnlig for å se utvikling over tid, og eventuelt foreta tiltak for å unngå fuktskader.
- Det må gjøres nærmere undersøkelser for å avdekke omfanget av eventuelle skader. Kostnadsestimatet er usikkert og krav til rommets standard vil også være avgjørende.

**Kostnadsestimat: 100 000 - 200 000**

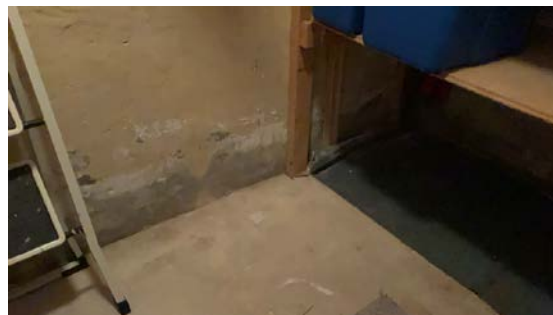
## TG 2 Rom Under Terreng - 2

Avvik: Det er avvik: Med overflatesøk med fuktindikator Protimeter MMS ble det påvist forhøyede fuktverdier nederst på grunnmur og i betonggulv. Grunnmur og betonggulv

mot grunn på bygninger fra denne byggetiden er normalt ikke fuktsikret og kapilærsug av fukt kan forekomme.

- Det påviste fuktnivå gir grunn til å overvåke konstruksjonen jevnlig for å se utvikling over tid, og eventuelt foreta tiltak for å unngå fuktskader.

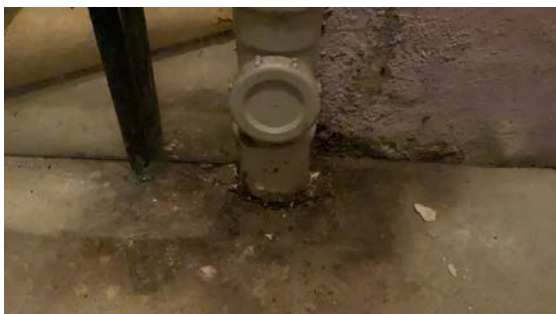
Avvik: Det er påvist skader eller utettheter på sluk/avløp. Mer enn halvparten av forventet brukstid er passert på innvendige avløpsledninger. Det er synlig lekkasje på avløpsrør i bod i U. etasje.

Lekkasje på avløpsrør i bod i U. etasje.

- Det er ikke behov for utbedringstiltak siden anlegget fungerer i dag, men ut ifra alder kan skader plutselig oppstå på eldre anlegg.
- I forbindelse med oppgradering av våtrom vil det være naturlig med utskiftning av rør.
- Skadet del av sluk/avløpsrør må skiftes.

Kostnadsestimat: 20 000 - 100 000

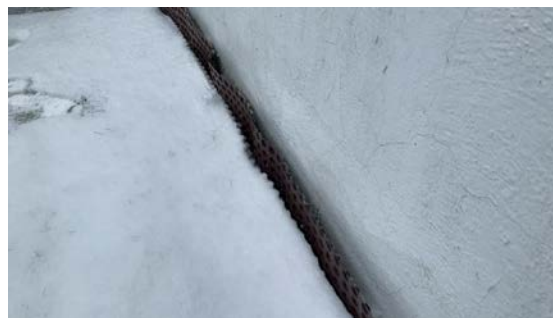
Avvik: Mer enn halvparten av forventet levetid på drenering er overskredet. Det er avvik: Grunnkursplaten mangler klemlist/topplst og dette kan forårsake inndriv av vann mellom grunnkursplaten og grunnmuren som igjen kan føre til skader.

- Overvåk tilstanden jevnlig. For å få tilstandsgrad 0 eller 1 må dreneringen skiftes ut, men tidspunktet for når dette er nødvendig er vanskelig å si noe om.
- Tiltak for redreting rundt boligen kan ikke utelukkes.

Klemlist/topplst på grunnmursplaten må etableres.
