# Skjærveien 4 2450 RENA

## Tilstandsrapport Eierskifte

Boligtype: Fritidsbolig

Byggeår: 2020

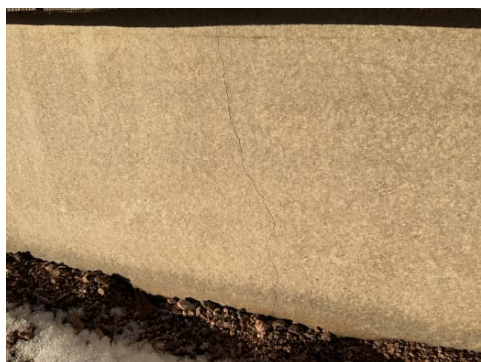
Sprekk i ringmurselement.

| Boligen er oppført med prefabrikkerte ringmurselementer og støpt plate på mark. med pålimt steinplate.<br>Det er ikke kjent om sprekken er gjennomgående. | |

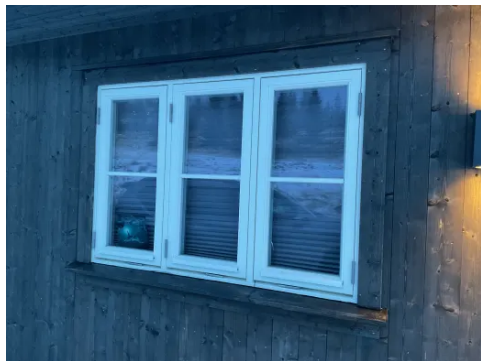
Enkelte vindu tar i karm og har behov for justering.

Vindu.

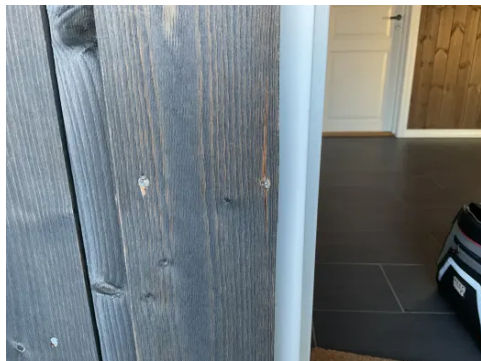
Det registreres enkelte sprekker i kledningen.

Sprekk i kledningsbord.

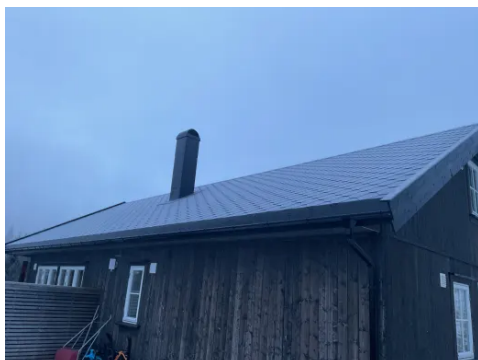
Manglende adkomst for feier og snøfanger.

TG-3

Det er ikke etablert noen takstige.  
Tak som har helling (uansett hellingsgrad), skal ha fastmontert stige forbi pipa.  
Takstigen skal være festet i bærende konstruksjon (takstoler).  
Takstiger av tre, eller takstiger som er festet med bøyler over mønet eller i kjetting rundt pipe er ikke godkjent.

Forskriftsmessig adkomst for feier må etableres.

10 000 - 50 000

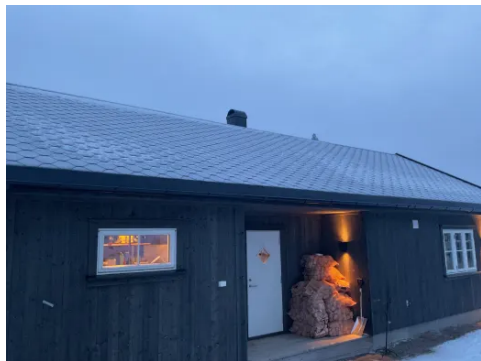
Manglende snøfanger.

Det er ikke etablert noen snøfanger på taket  
Takvinkelen er 27 grader eller mer og det vil være krav til montering av snøfangere.  
Har taket ru overflate, som takpapp, shingel eller ru takstein, må det være montert snøfanger hvis takvinkelen er 27 grader eller mer.

Snøfanger må etableres for god personsikkerhet.

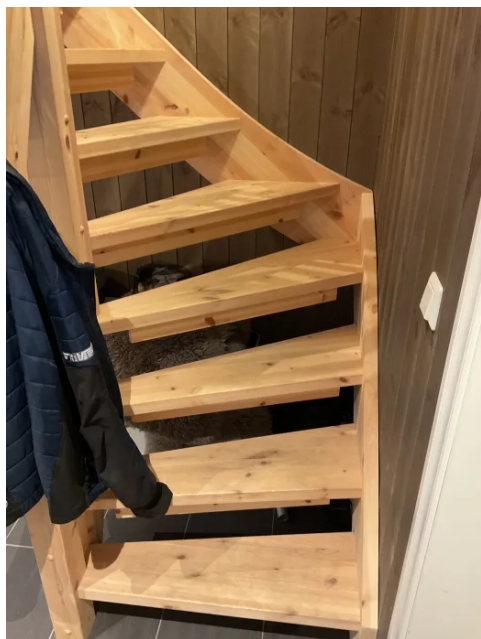
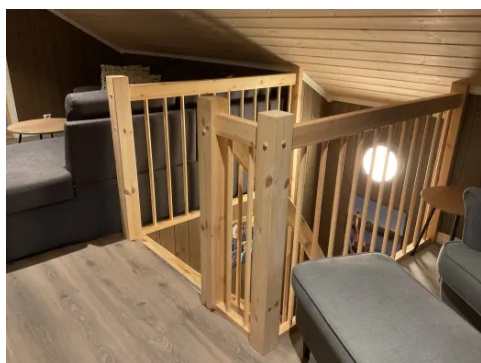
Trapp.

Håndløper på veggen for bedre sikkerhet anbefales etablert.

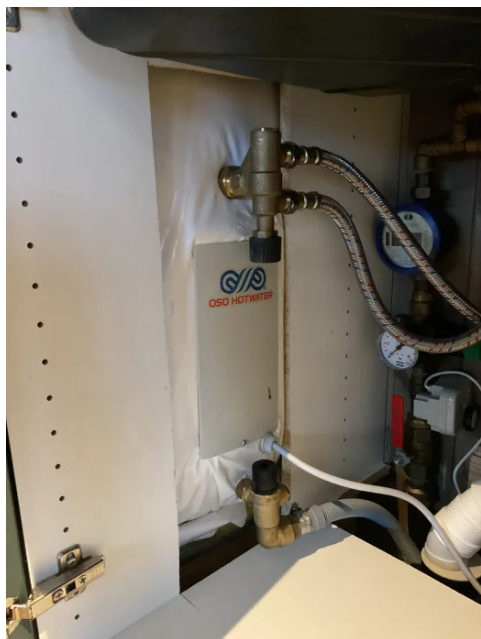
Varmtvannsbereder.

Berederen er innebygd med begrenset mulighet for inspeksjon.

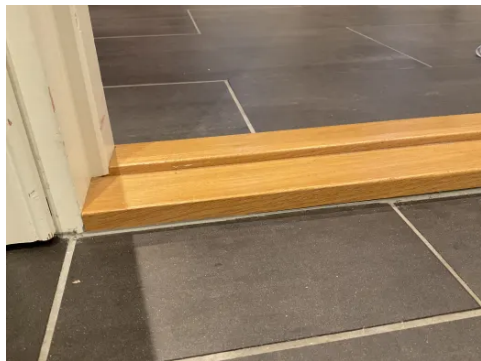
Ingen synlig membran ved terskel.

Badet fungerer med dagens tilstand, men ved en eventuell lekkasje, kan lekkasjevann renne ut gjennom døren.

Lokal utbedring av membran ved terskel.

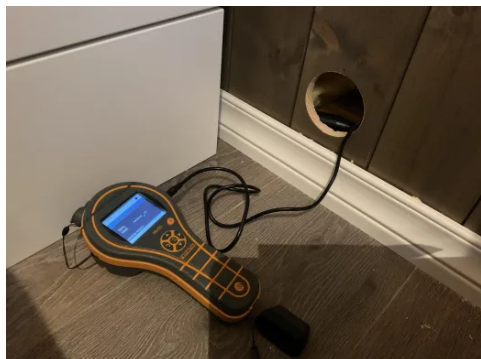
Hulltaking i tilstøtende rom.

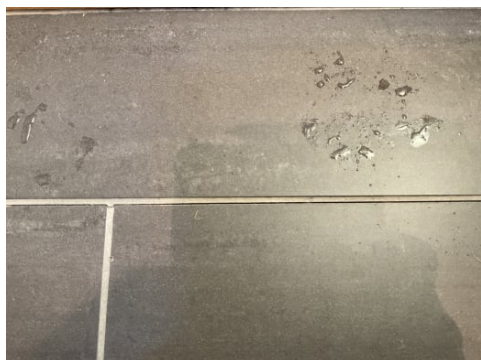
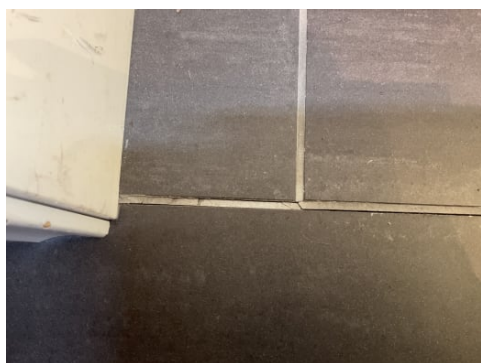
Sprekker i fuger ved inngangsdør.

Gulv av flis og laminat.  
Panel på vegger og himling.  
Innvendige tredører.  
Bom i flis i hall og sprekk i fug ved inngangsdør
