# Tilstandsrapport

Selveierleilighet

J.N.Jacobsens gate 8 A, 1606 FREDRIKSTAD

Befaringsdato: 23.09.2025

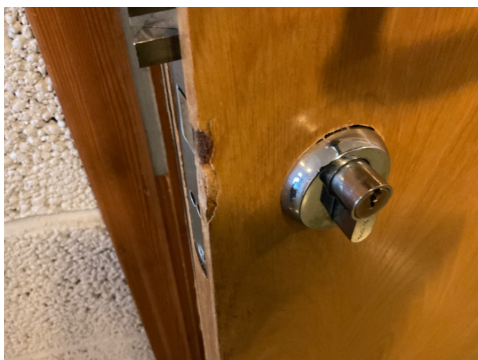
### ! TG 2 Dører

Enkelte sår/merker på dørbled til ytterdør.

Lokal utbedring. Det noteres at dette er vedlikehold som sameiet normalt sett har ansvaret for.

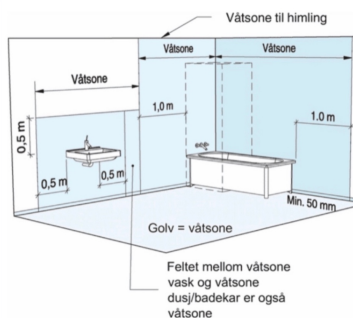
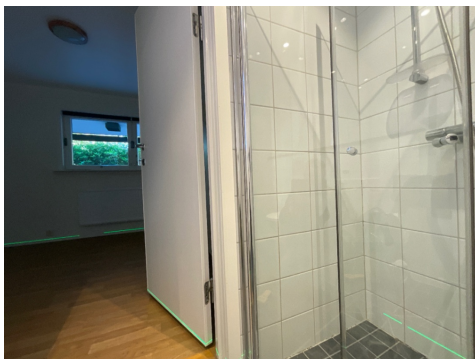
### ! TG 2 Overflater vegger og himling

- Det er vindu/dør med ikke fuktbestandige materialer i våtsone (ved vask, dusj, badekar, osv.), løsningen eller byggematerialet er uegnet.

Dør i våtsone.

Ikke nødvendig med tiltak da dusjvegg beskytter vinduet mot vannbelastning. Tilstanden må dog overvåkes.

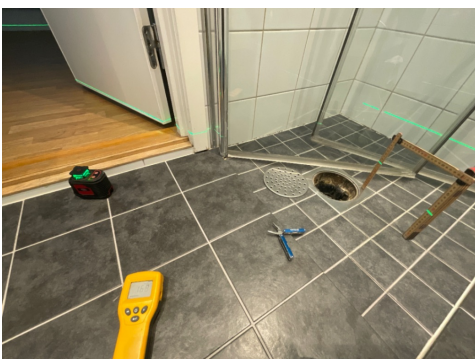
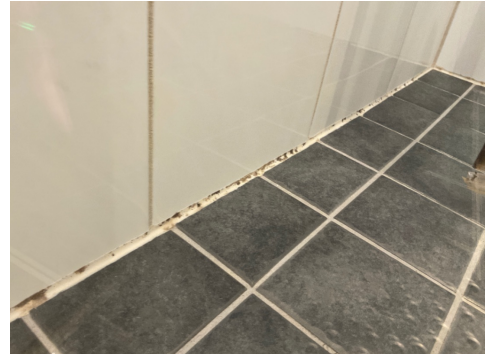
### ! TG 2 Overflater Gulv

Flislagt gulv med elektriske varmekabler. Det er oppbygget kant til dørterskel og ca. 50 mm fra topp membran til topp av slukrist.

- Svertesopp er registrert

- Det må foretaes lokal utbedring

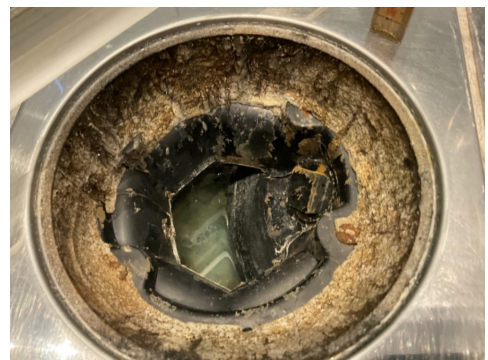
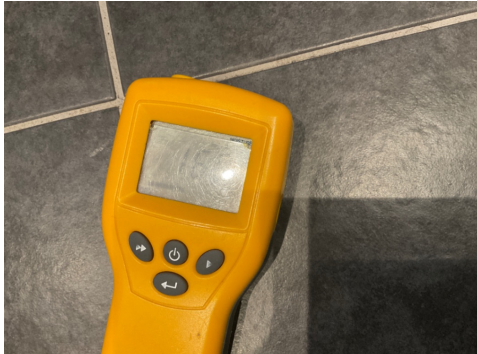
### ! TG 2 Sluk, membran og tettesjikt

Eldre plastsluk (ikke skiftet ifm oppgradering).

- Mer enn halvparten av forventet brukstid er passert på slukløsningen.
- Det er påvist andre avvik:

Det mangler dokumentasjon fra fagfolk på utførelse av vanntett sjikt/membran.

- Sluket må sjekkes og rengjøres jevnlig.
- Andre tiltak:
- Eldre sluk av plast er ofte utsatt for lekkasjer og særlig i overganger. Eventuelle lekkasjer kan medføre fuktskader på tiliggende konstruksjoner.

Tiltak er ikke nødvendig angående manglende dokumentasjon, dog får konstruksjonen avvik da det mangler. Det kan oppstå mangler og skjulte feil. Tilstanden må jevnlig overvåkes.

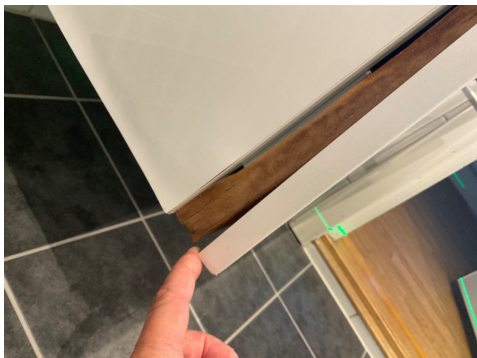
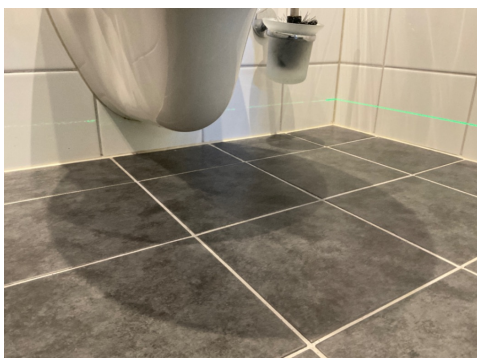
### ! TG 2 Sanitærutstyr og innredning

- Det er ikke påvist tilfredsstillende løsning for å synliggjøre lekkasje fra innebygget sisterner.
- Det er påvist skader på innredning.

Det mangler drengsøpning i sisternen. Kan være utført med innebygget sealingbag eller lignende.

- Det må gjennomføres ytterligere undersøkelser.
- Lokal utbedring må utføres.

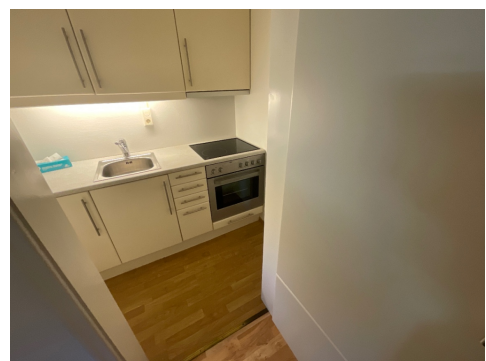
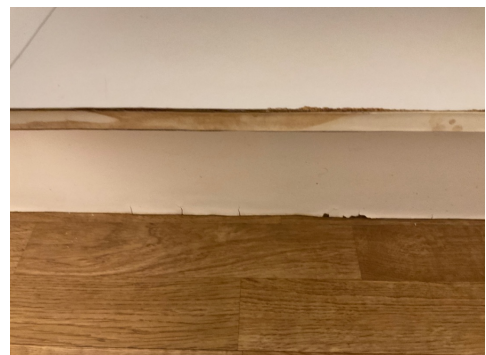
### ! TG 2 Overflater og innredning

- Det er påvist at overflater har noe skader.

Lokal utbedring.

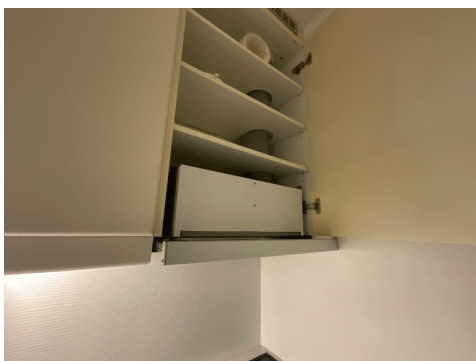
### ! TG 2 Avtrekk

- Det er avvik:

Ikke nødvendig med tiltak da den fungerer i dag, men grunnet alder kan skader plutselig oppstå.

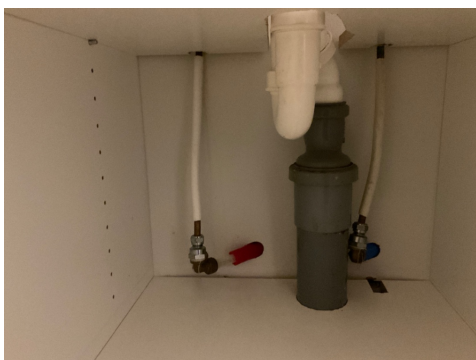
### TG 2 Vannledninger

- Det er ikke behov for utbedringstiltak siden anlegget fungerer i dag, men ut ifra alder kan skader plutselig oppstå på eldre anlegg.

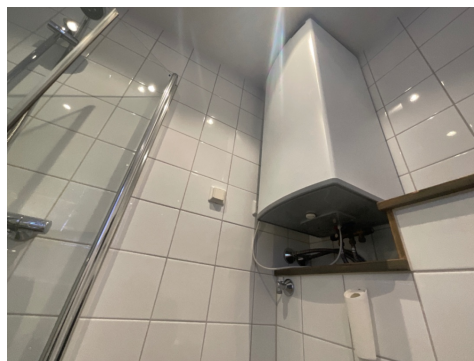
I 2014 kom et lovpålagt krav om at varmtvannsberedere på 1500 watt eller mer skal være tilkoblet med fast kobling. Det er ikke et krav til utbedring, men det anbefales at dette etableres.

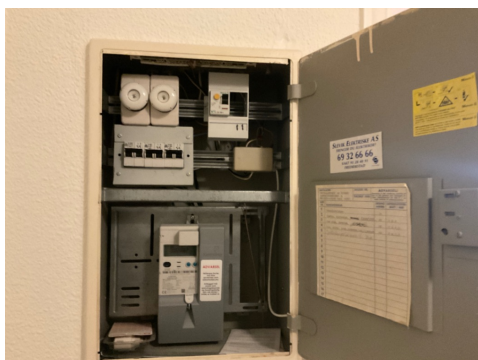
### TG 2 Elektrisk anlegg
