# Tilstandsrapport

Fritidsbolig

Husnesveien 136, 8725 UTSKARPEN

Befaringsdato: 19.08.2025

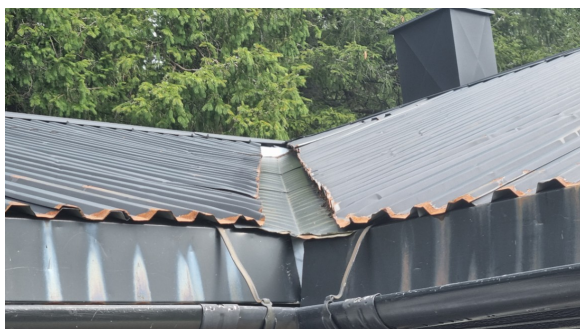
Det er påvist bulker og overflaterust.

- Tidspunkt for utskiftning av undertak nærmer seg.
- Tidspunkt for utskiftning av takteking nærmer seg.

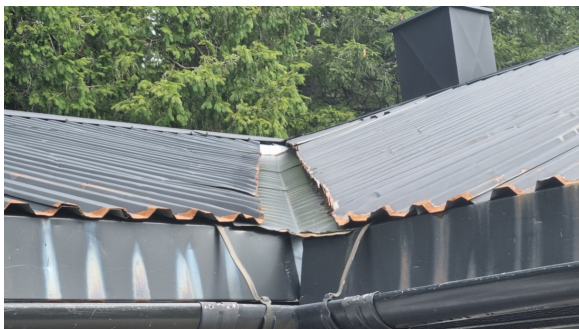
Det er registrert overflaterust på beslagene i kilrennen, samt ufagmessig utført spillblekk i det innvendige hjørnet mellom den opprinnelige bygningsdelen og takoverbygget. I tillegg er det generelt påvist mangelfull fagmessig utførelse av beslagarbeidene.

Det er observert overflaterust på beslagene i kilrennen, samt ufagmessig utført spillblekk i det innvendige hjørnet mellom den opprinnelige bygningsdelen og takoverbygget.

- Stigetrinn for feier må monteres.

Det anbefales at beslagløsningene vurderes av en fagkyndig, da det ikke kan utelukkes behov for kostnader knyttet til nødvendige utbedringer for å oppnå en tilfredsstillende konstruksjonsløsning/utførelse.

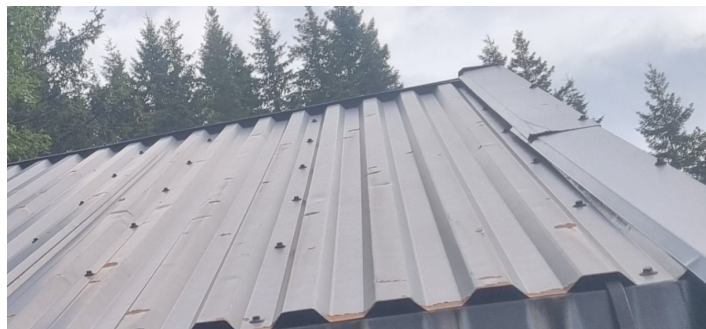
Ufagmessig utførelse av vindskibeslag.

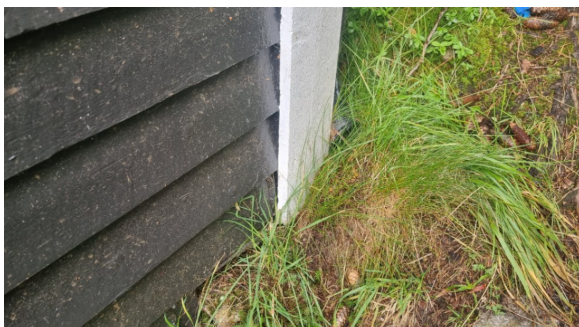
Bordkledning går stedvis nesten helt ned i terreng.

- Lokal utbedring bør foretas for å øke avstanden mellom terreng og bordkledning.

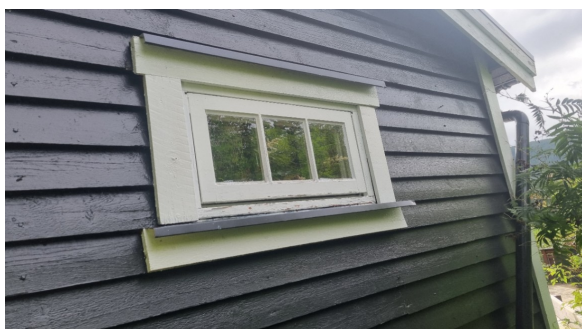
- Karmene i vinduer er slitte og det er sprekker i trevirket.

Vindu er værslitt

Overflatebehandling av værslitte vinduer bør påregnes.

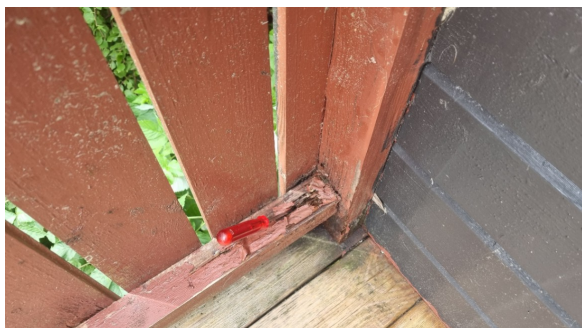
- Det er påvist fukt-/råteskader i konstruksjonen.
- Rekkverket er for lavt i forhold til dagens krav til rekkverkshøyder.

Råteskade i rekkverk.

- Råteskadede konstruksjoner må skiftes ut.

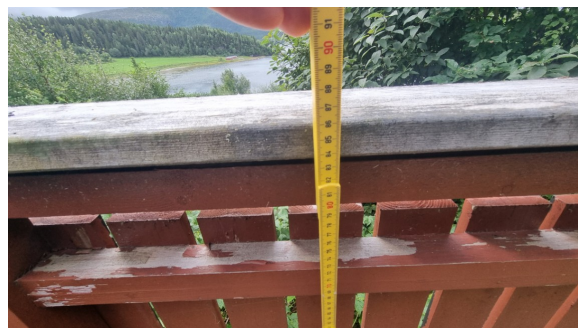
Rekkverket er for lavt i forhold til dagens krav til rekkverkshøyder.

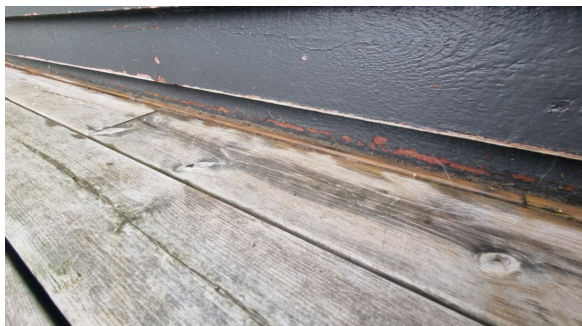
Det er registrert at det ikke er montert beslag i overgang mellom yttervegg og terrasse. Manglende beslag vil medføre økt fuktbelastning i overgangen, spesielt ved slagregn og smeltevann.

Det er registrert at det ikke er montert beslag i overgang mellom yttervegg og terrasse.

Det anbefales å montere beslag eller annen egnet tetting i overgang mellom terrassen og ytterveggen.

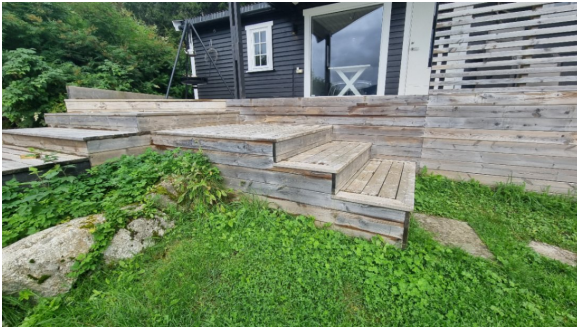
Alle trapper med en høydeforskjell på mer enn 0,5 meter skal ha sikker avgrensning i form av rekkverk e.l.

- Rekkverk må monteres for å lukke avviket.

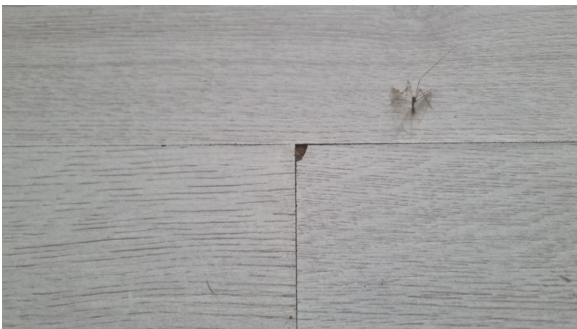
Skade i gulv

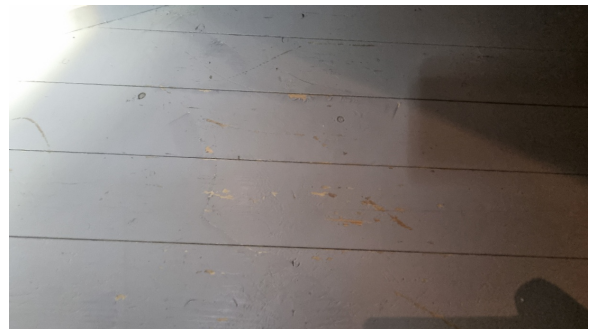
Overflateslitasje.

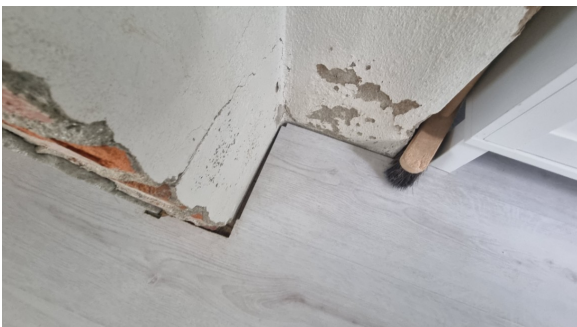
Manglende gulvlister.

Montering av manglende listverk bør vurderes.

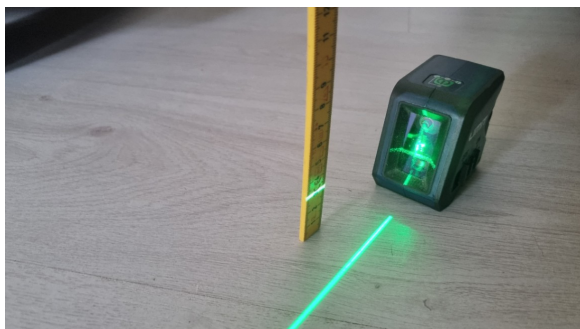
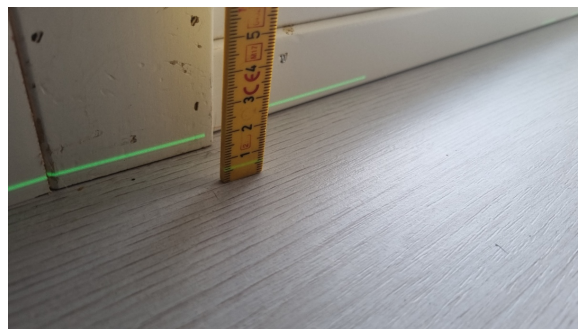
- Det er målt høydeforskjell på mellom 15-30 mm gjennom hele rommet. Tilstandsgrad 2 gis med bakgrunn i standardens krav til godkjente måleavvik.

- Målt høydeforskjell på mellom 10 - 20 mm innenfor en lengde på 2 meter. Tilstandsgrad 2 gis med bakgrunn i standardens krav til godkjente måleavvik. Ved stikkprøver ble største planavvik registrert i stuen.

Kontroll av planavvik

- For å få tilstandsgrad 0 eller 1 må høydeforskjeller rettes opp. Det vil imidlertid sjelden være økonomisk rasjonelt som et enkeltstående tiltak i en bolig som dette. Dersom boligen en gang skal renoveres, kan man vurdere slike tiltak.

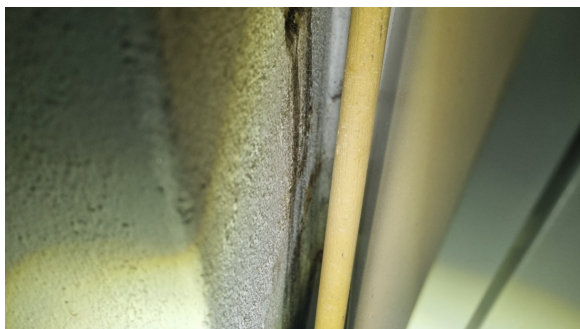
Det er rennemerker fra sotluke.

Feiing og kontroll bør utføres av feievesenet før pipe og ildsted tas i bruk.

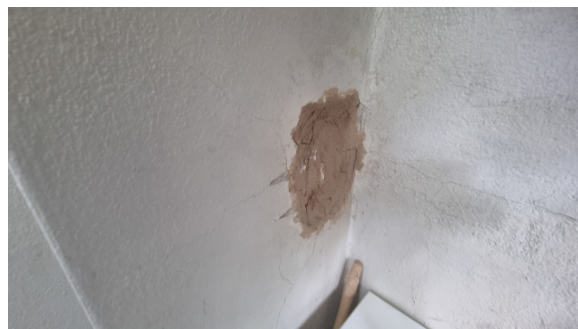
Det er registrert hull i pipa etter tidligere røykrør som er tettet, men det er usikkert om tettingen er utført på en tilfredsstillende måte.

Tetting av hull i pipen bør kontrolleres av feievesenet.

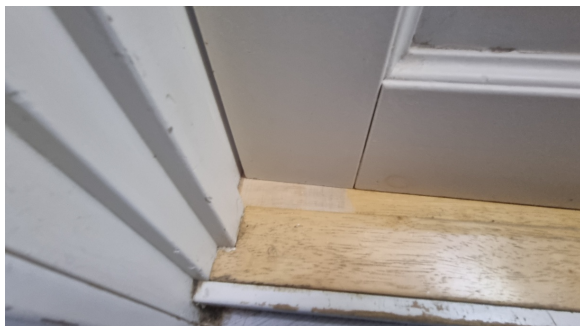
Dør subber i terskel.

- Enkelte dører må justeres.

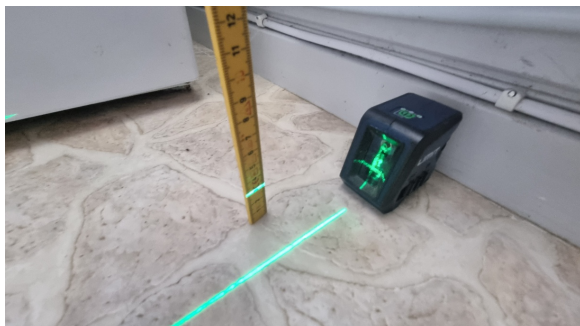
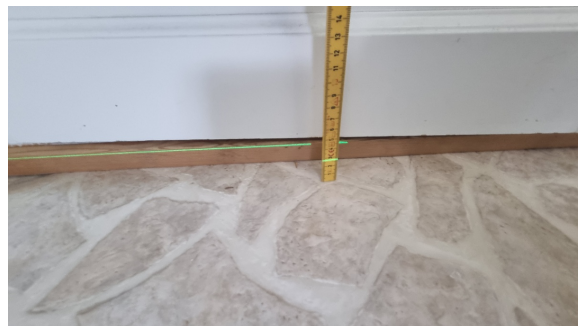
Det er i registrert motfall på deler av gulvet, noe som kan føre til at vann renner ut av badet og skaper fuktskader i tilstøtende konstruksjoner.

Det er registrert svakt motfall.

Påviste avvik må utbedres, gulvet må bygges med riktig fall.

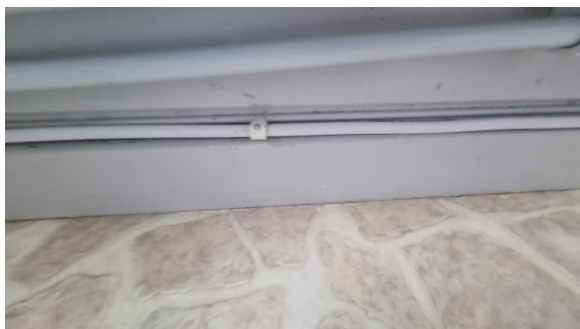
Gulvbelegget på badet har ikke oppkant mot veggene, noe som avviker fra anbefalt utførelse i henhold til våtromsnormen, da dette reduserer evnen til å hindre vanninntrengning i konstruksjonen.

Belegget har ikke oppkant.

Det anbefales å etablere sluk og nytt belegg/tettesjikt med tilfredsstillende oppkant.

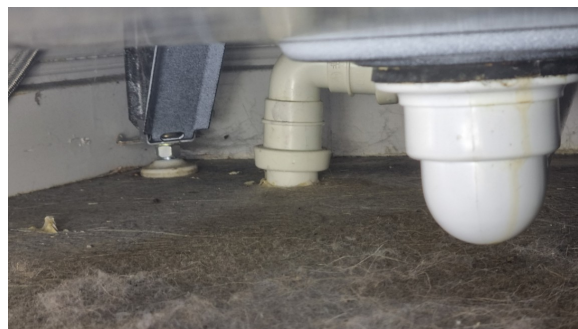
Det er påvist mangelfull/feil utførelse rundt rørgjennomføringer e.l. som gir fare for fukt i konstruksjonen i våtsone.

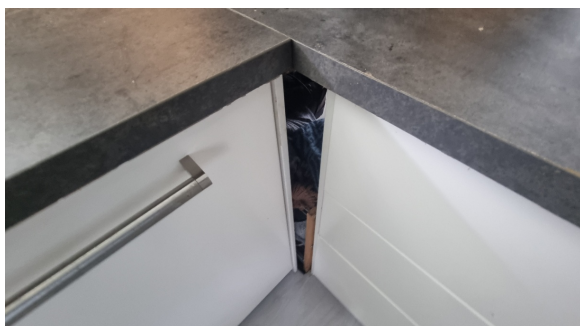
Det mangler foring i de innvendige hjørnene mellom benkeskapene.

Det anbefales å montere hjørneforing og avsluttende kant på benkeplaten.

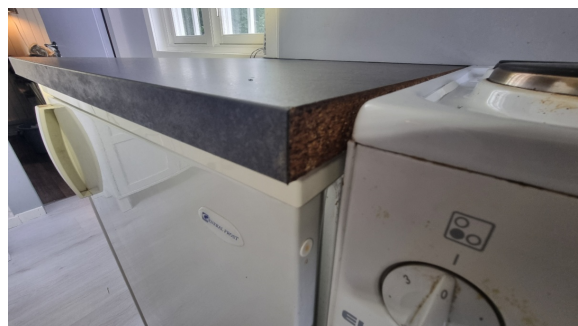
Benkeplaten mot komfyren har ikke avsluttende kanting.

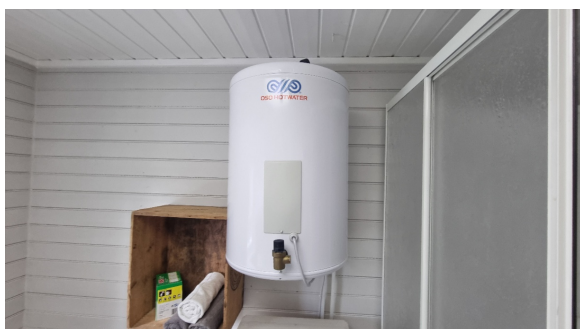
Varmtvannsbereder fra 2021. I 2010 innførte NEK (Norsk Elektroteknisk Komité) et krav om direkte påkobling på varmtvannsberedere over 2000 W, og i 2014 ble kravene til tilkobling av varmtvannsberedere justert. Nå gjelder forskriften alle beredere som er over 1500 W.

- Det bør etableres tilfredsstillende el-tilkobling etter gjeldende forskrift.
- Det er ikke behov for utbedringstiltak siden tanken fungerer i dag, men ut ifra alder kan skader plutselig oppstå på eldre tanker.

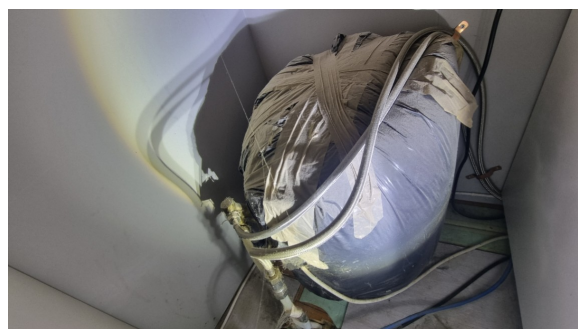
Benkebereder av ukjent type og alder. I 2010 innførte NEK (Norsk Elektroteknisk Komité) et krav om direkte påkobling på varmtvannsberedere over 2000 W, og i 2014 ble kravene til tilkobling av varmtvannsberedere justert. Nå gjelder forskriften alle beredere som er over 1500 W.

Er varmtvannsberederen installert før 2010 og tilkoblet gjennom stikkontakt er det ikke pålagt å bygge om anlegget. Men man bør jevnlig ta ut støpselet for å se etter varmegang. Ved bruk av stikkontakt som tilkoblingspunkt foreligger det alltid en fare for varmeutvikling og brann.

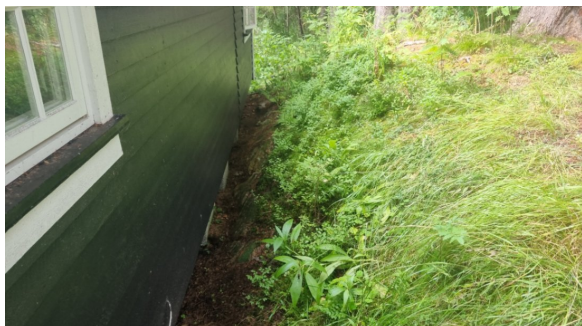
Det er registrert at terrenget har fall mot/under fritidsboligen.

Dersom det registreres stående vann under fritidsboligen, bør det iverksettes tiltak for å lede vannet bort fra konstruksjonen for å unngå fuktskader.

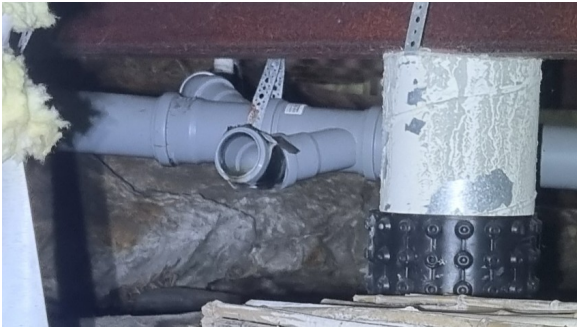
Det er registrert en gren på avløpsledningen under hytten som mangler tettelokk. Det fremstår som om avløpsvann lekker ut fra denne delen under hytten. De utvendige avløpsledningene er ikke isolert.

Det er registrert en gren på avløpsledningen under hytten som mangler tettelokk. Det fremstår som om avløpsvann lekker ut fra denne delen under hytten.

Overvåk tilstanden på avløpsledningene om vinteren. Ved problemer med tette rør som følge av frost, må isolering av avløpsledningene påregnes.
