Rådyrvegen 33, 2080 EIDSVOLL

Tilstandsrapport

- Enebolig
- Rådyrvegen 33, 2080 EIDSVOLL
- EIDSVOLL kommune
- # gnr. 61, bnr. 105

Befaringsdato: 03.01.2025 Rapportdato: 16.01.2025 Oppdragsnr.: 19291-1992 Referansenummer: ZE1260

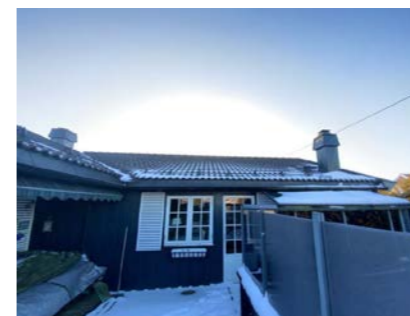
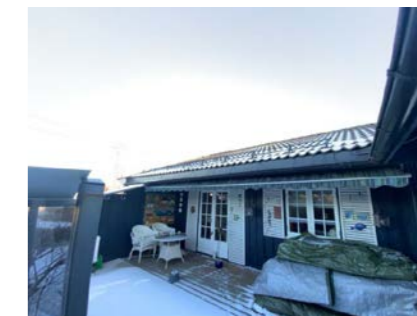
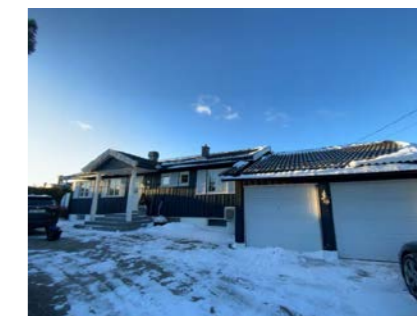
Besiktigelse av taktekke.

- Det bør foretas nærmere undersøkelser av takteking når taket er snøfritt.

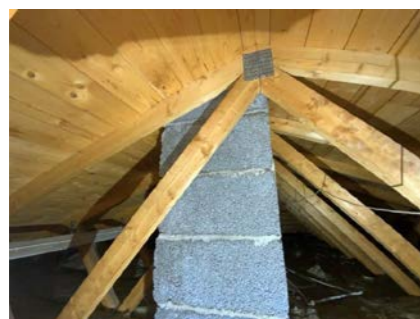
- Det er fra loft/kryploft påvist indikasjoner på at det er punktering av dampsperre, som medfører svekket effekt av dampsperrfunksjonen.
 - Det er påvist avvik rundt gjennomføringer i takflaten.
 - Undertaket er misfarget.
- Begrenset tilkomst til tilbygget takkonstruksjon grunnet manglende gulv og lav tilkomsthøyde.

Kontroll rundt pipeløp.

- Det bør gjøres lokale tiltak.

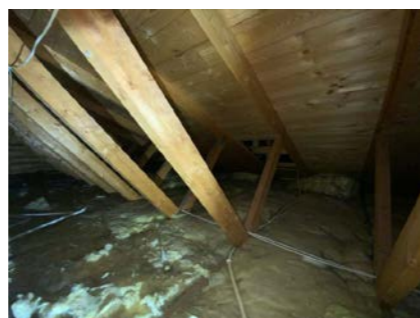
Deler av tilbygget tak lot seg ikke kontrollere grunnet manglende gulv og lav takhøyde. Nærmere kontroll bør utføres.

Det presiseres at det tas særskilt forbehold for ytterligere avvik på tilbygget del og bør kontrolleres nærmere eller lage loftsluke på tilbygget del. Kostnader og evt. utbedringer av mulige avvik tilfaller ny eier. Saneringsvask av overflater blir opplyst om at det blir utført av eier før salg.

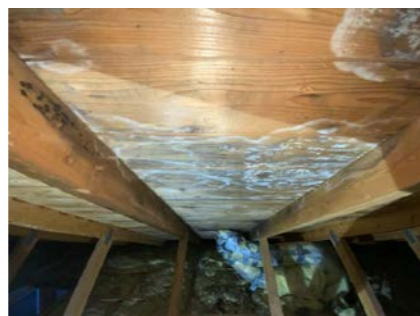
Stedvis soppdannelse på overflater, men eier skal saneringsvaske overflater på salg.

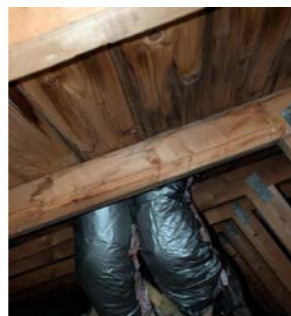
Kontroll rundt rørgjennomføringer.

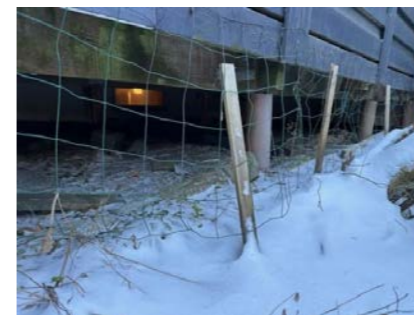
Kontroll av fundament.

- Lokal utbedring må utføres.

Mindre oppretting og overflatebehandling er påregnelig på sikt som et normalt vedlikehold.

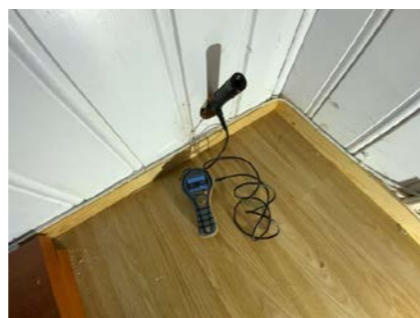
Utført hulltaking på rom under terreng.

Alle innredet og utforet overflater bør fjernes i samsvar med etablering av ny drenering før videre innredninger av kjelleren. Ved innredning av overflater før ny drenering er opparbeidet kan dette føre til skader på konstruksjoner og redusert innneklima samt økt risiko for muggsopp m.m.

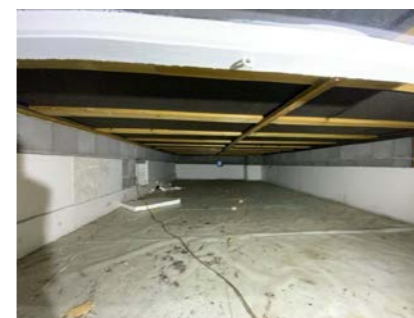
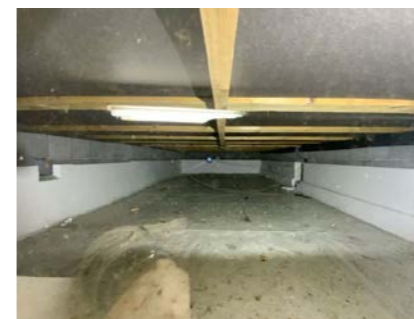
- Ut ifra tilstanden i de besiktigede områdene er det ikke påvist unormale forhold, men det vil være usikkerhet rundt de mindre tilgjengelige områdene.

Besiktigelse av kryprom via vindu.

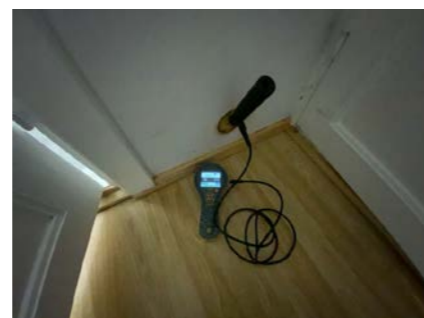
Hulltaking er foretatt uten å påvise unormale forhold. Hulltaking er foretatt ved/i Gang.

Utført hulltaking.

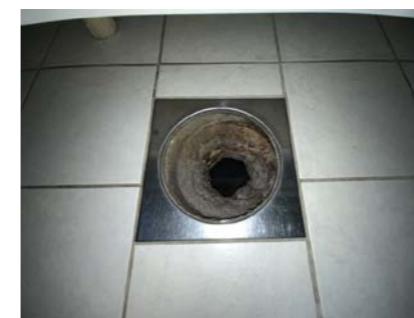
Kontroll av sluk.

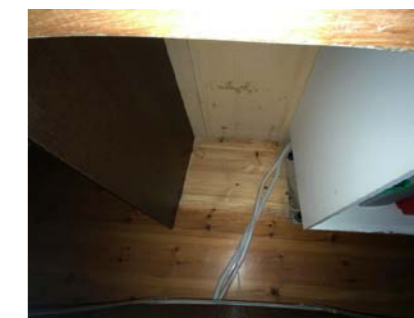
Kontroll bak kjøleskap. Ingen tegn til fuktskader på befaringsdagen. Noe manglende gulv.

- Det må påregnes lokal utbedring/utskiftning.

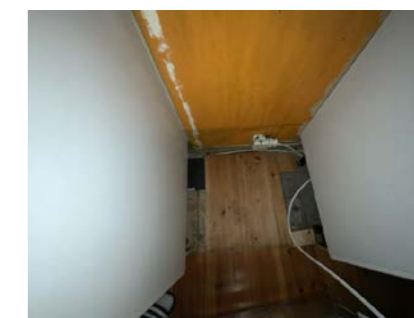
Kontroll bak ovn. Ingen tegn til fuktskader på befaringsdagen. Noe manglende gulv.
