Rådyrvegen 33, 2080 EIDSVOLL

**Innholdsrik enebolig med stort potensiale, i barnevennlig og attraktivt område. Dobbelgarasje, usjenert hage og terrasse**

## Tilstandsrapport

### ENEBOLIG

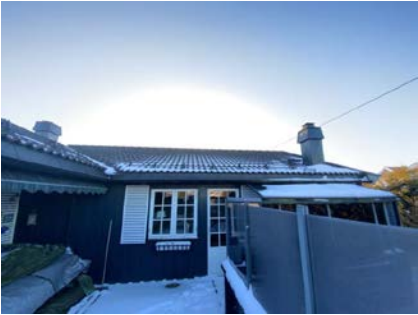
**Vurdering av avvik:**  
• Taktekking er snødekt, alder eller materiale er ukjent og derfor ikke nærmere vurdert.

Besiktigelse av taktekke.

**Konsekvens/tiltak**  
• Det bør foretas nærmere undersøkelser av taktekking når taket er snøfritt.

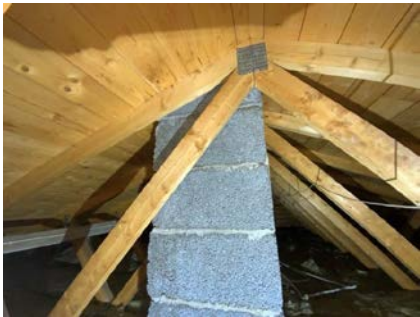
Kontroll rundt pipeløp.

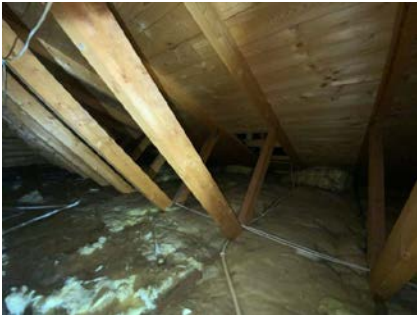
Deler av tilbygget tak lot seg ikke kontrollere grunnet manglende gulv og lav takhøyde. Nærmere kontroll bør utføres.

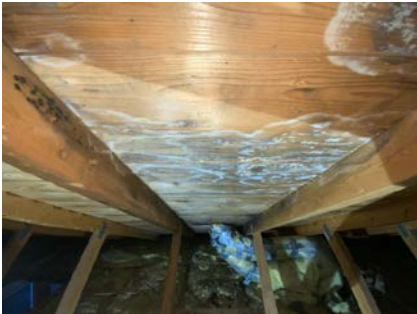
Stedvis soppdannelser på overflater, men eier skal saneringsvaske overflater på salg.

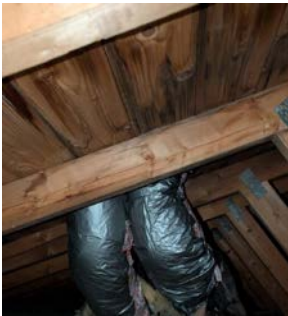
Kontroll rundt rørgjennomføringer.

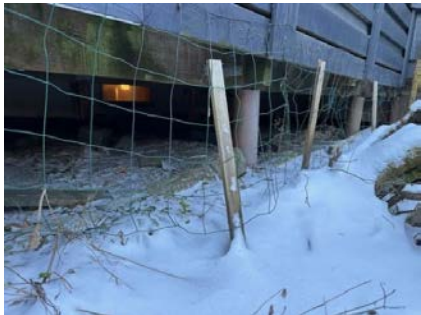
Kontroll av fundament.

Mindre oppretting og overflatebehandling er påregnelig på sikt som et normalt vedlikehold.

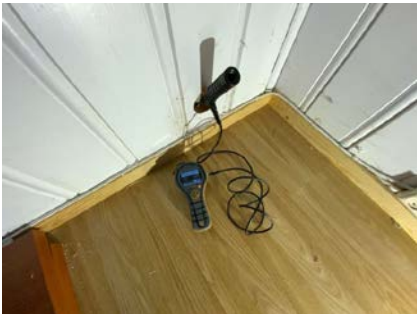
Rom under terreng: Gulvet har parkett. Veggene har panel. Hulltaking er foretatt uten å påvise unormale forhold. Hulltaking er foretatt ved/i Hobbyrom. Fuktkvotemåling (vekt%) i konstruksjonen ble målt til 13. Det ble for øvrig påvist noe variable fuktverdier på nedre del av grunnmur på åpne betongvegger.

Utført hulltaking på rom under terreng.

Alle innredet og utforet overflater bør fjernes i samsvar med etablering av ny drenering før videre innredninger av kjelleren. Ved innredning av overflater før ny drenering er opparbeidet kan dette før til skader på konstruksjoner og redusert innneklima samt økt risiko for muggsopp m.m

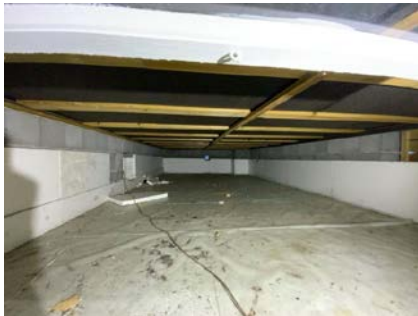
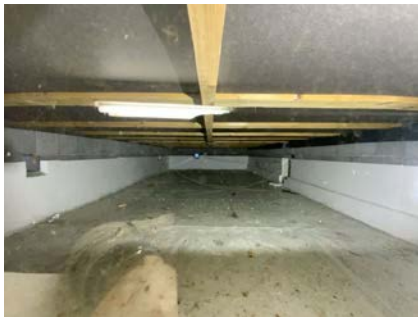
Krypkjeller under trebjelkelag og stubbegulv. Grunnet begrenset tilkomst fra utvendig luke grunnet snømengder ble det visuelt besikiget gjennom vindu fra boligen inn til kryprom. Det gjøres oppmerksom på at kryprom erfaringsmessig har høy skadefrekvens selv om det ikke her var synlig tegn til skade, men undertegnede kan følgelig ikke garantere mot skjult skade. På generelt grunnlag er jevnlig kontroll og overvåking alltid å anbefale på kryprom. Tg er gitt med tanke på type risikokonstruksjon.

Besiktigelse av kryprom via vindu.

- Ut ifra tilstanden i de besiktigede områdene er det ikke påvist unormale forhold, men det vil være usikkerhet rundt de mindre tilgjengelige områdene.

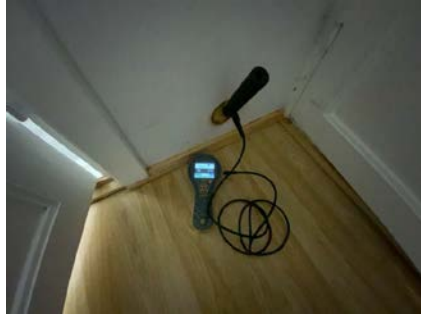
Hulltaking er foretatt uten å påvise unormale forhold. Hulltaking er foretatt ved/i Gang.

Utført hulltaking.

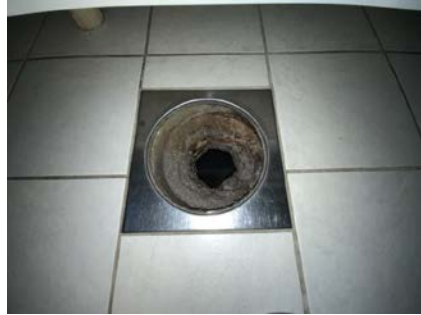
Kontroll av sluk.

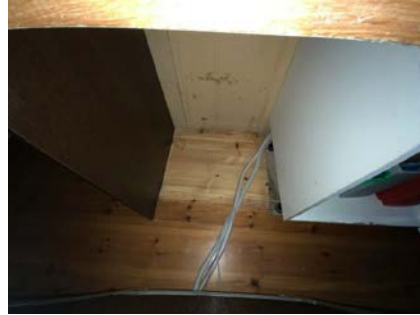
Kontroll bak kjøleskap. Ingen tegn til fuktskader på befaringsdagen. Noe manglende gulv.

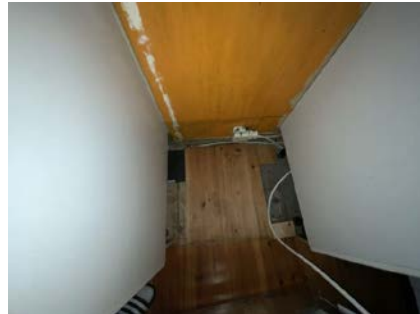
Kontroll bak ovn. Ingen tegn til fuktskader på befaringsdagen. Noe manglende gulv.
