# Tilstandsrapport

Enebolig

Rådyrvegen 33, 2080 EIDSVOLL

Befaringsdato: 03.01.2025

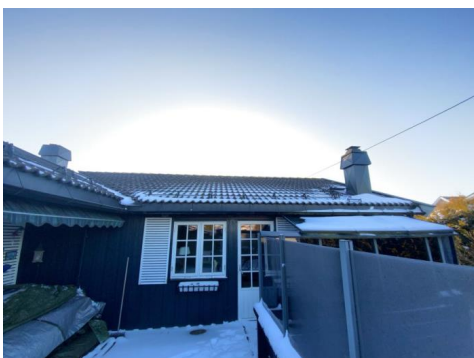
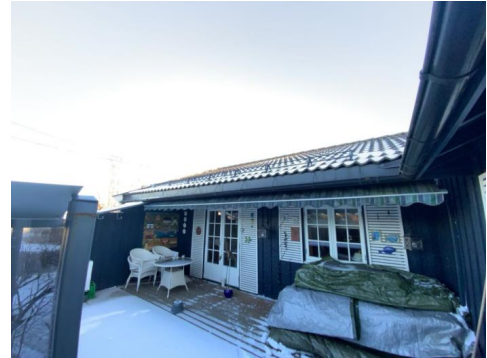
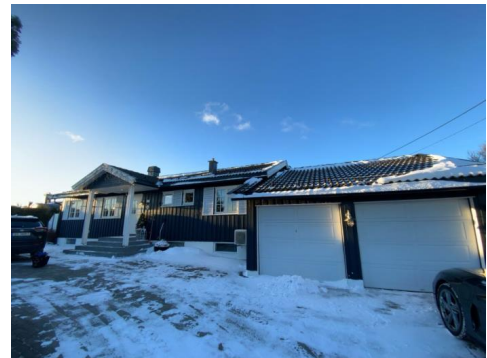
Besiktigelse av taktekke.

- Det bør foretas nærmere undersøkelser av taktekking når taket er snøfritt.

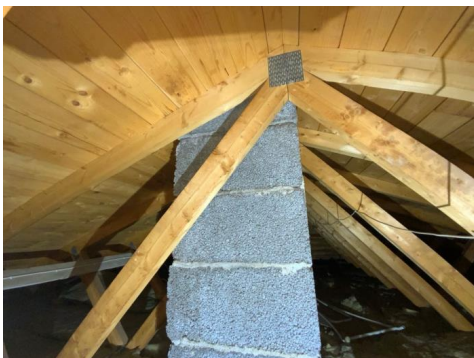
- Det er fra loft/kryploft påvist indikasjoner på at det er punktering av dampspærre, som medfører svekket effekt av dampspærrefunksjonen.
- Det er påvist avvik rundt gjennomføringer i takflaten.
- Undertaket er misfarget.

Kontroll rundt pipeløp.

- Det bør gjøres lokale tiltak.

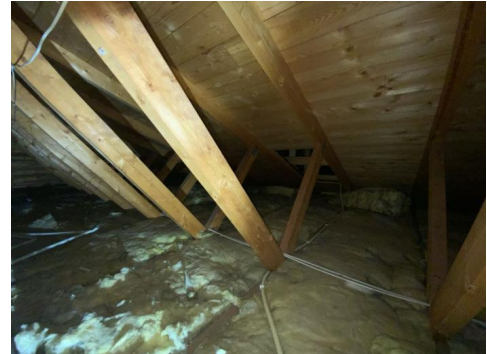
Deler av tilbygget tak lot seg ikke kontrollere grunnet manglende gulv og lav takhøyde. Nærmere kontroll bør utføres.

Det presiseres at det tas særskilt forbehold for ytterligere avvik på tilbygget del og bør kontrolleres nærmere eller lage lofts lukke på tilbygget del. Kostnader og evt. utbedringer av mulige avvik tilfaller ny eier. Saneringsvask av overflater blir opplyst om at det blir utført av eier før salg.

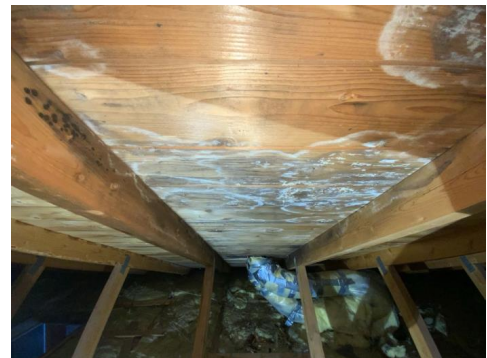
Stedvis soppdannelser på overflater, men eier skal saneringsvaske overflater på salg.

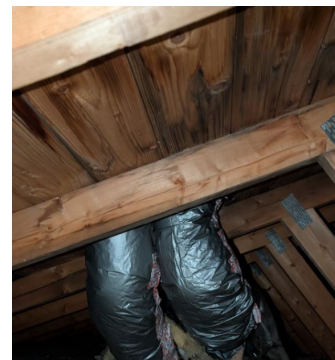
Kontroll rundt rørgjennomføringer.

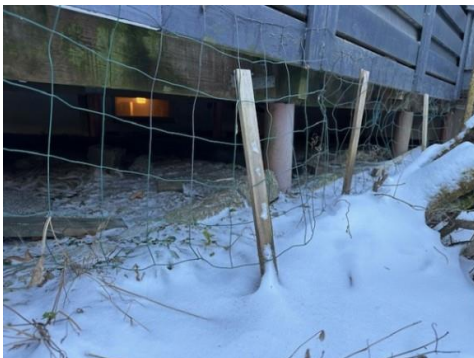
Kontroll av fundament.

- Lokal utbedring må utføres.

Mindre oppretting og overflatebehandling er påregnelig på sikt som et normalt vedlikehold.

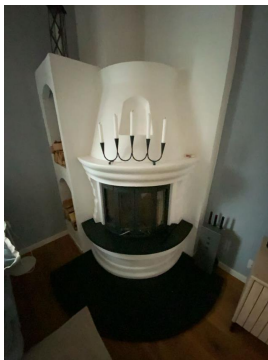
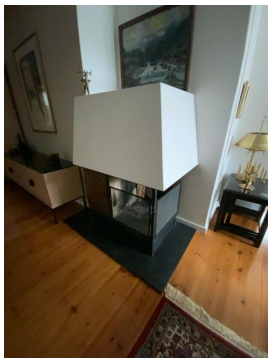
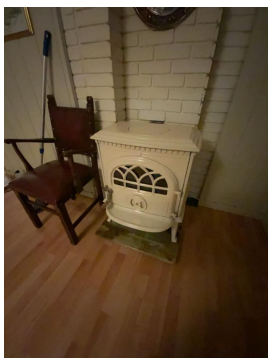
Besiktigelse av ildsted.

- Det anbefales å montere ildfast plate under luker på pipe.
- Tidspunkt for piperehabilitering nærmer seg.

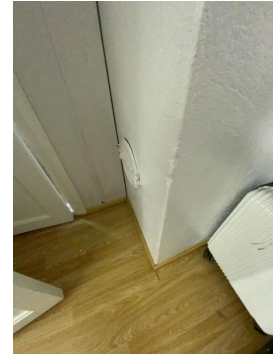
Ildplate under feieluke bør opparbeides.

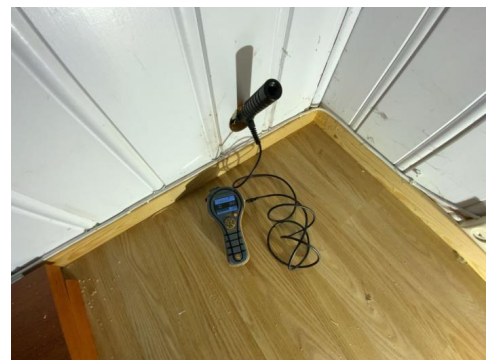
Det ble indikert noe variable fuktverdeier på nedre del av grunnmur på fritt eksponerte betongvegger/murvegger.

Utført hulltaking på rom under terreng.

Alle innredet og utforet overflater bør fjernes i samsvar med etablering av ny drenering før videre innredninger av kjelleren. Ved innredning av overflater før ny drenering er opparbeidet kan dette før til skader på konstruksjoner og redusert inneklime samt økt risiko for muggsopp m.m

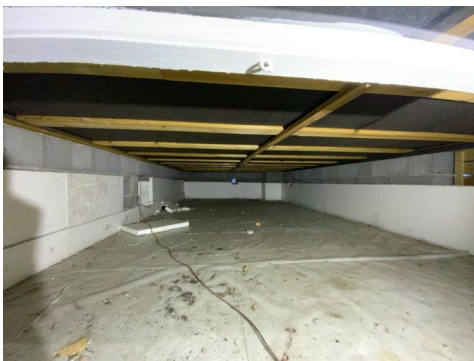
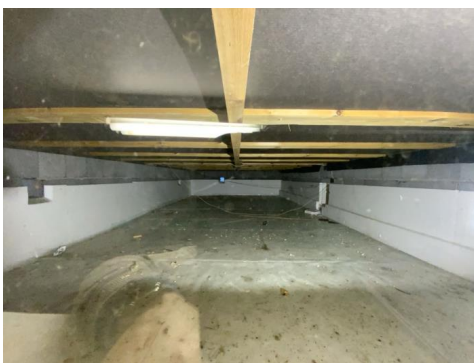
- Det er begrenset tilgang til hele krypkjelleren.
- Det er avvik:

- Ut ifra tilstanden i de besiktigede områdene er det ikke påvist unormale forhold, men det vil være usikkerhet rundt de mindre tilgjengelige områdene.

Besiktigelse av kryprom via vindu.

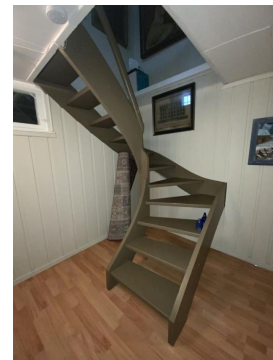
Besiktigelse av trapp.

- Rekkverk må monteres for å lukke avviket.
- Rekkverket er såpass lavt at det på grunn av sikkerhetsmessige forhold anbefales økning av høyde.
- Åpninger er såpass store at det ut ifra sikkerhetsmessige forhold anbefales å lage mindre åpninger.
- Håndløper bør monteres, men det var ikke krav på byggetidspunktet.

Håndløper bør etableres for å forhindre fallulykker ved støtteeinordning ved gange i trapp. Prisestimat er satt på grunnlag av lokale utbedringer. Ved ønske om oppsett av ny trapp bør pris innhentes.

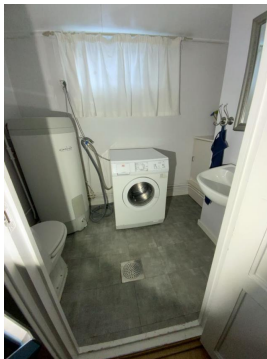
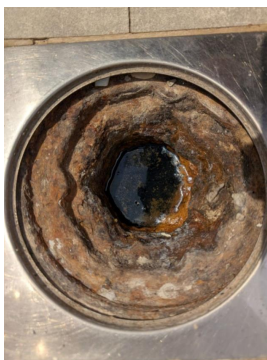
Eldre vaskerom i kjeller fra opprinnelig før 1997. Ingen dokumentasjon på vaskerommets oppføring foreligger. Gjenværende forventet levetid ansees som utgått det kommende oppussing av våtrommet i sin helhet med nytt sluk, nytt belegg/membran, innredning og overflater m.m på kort sikt er påregnelig. Direkte vannbelastning på gulv bør unngås der det er manglende tetthet på overganger generelt der vannbelastning på gulv kan medføre skader i tilstøtende konstruksjoner. Sluk fra byggeår der levetid ansees som utgått. Belegg på gulv og malt betong på vegg. Naturlig ventilasjon. Opplegg til vaskemaskin. Servant og klosett. Tg 3 er satt grunnet at vaskerom er fra opprinnelig før 1997 og regler fra ny avhendingslov 2022 med synlige avvik på de tekniske utførelser. Vaskerom er dog fungerende for dagligdags bruk iht. eiers opplysninger.

Kontroll av sluk.

Pris må innhentes for faktiske kostander.

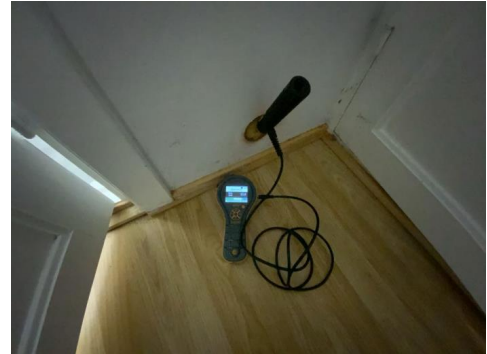
Hulltaking er foretatt uten å påvise unormale forhold. Hulltaking er foretatt ved/i Gang.

Utført hulltaking.

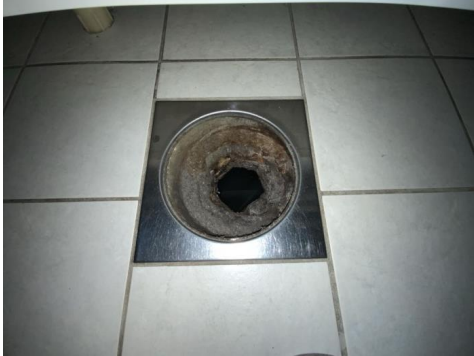
Eldre bad i 1.etg fra opprinnelig før 1997. Ingen dokumentasjon på badets oppføring foreligger. Gjenværende forventet levetid ansees som utgått det kommende oppussing av våtrommet i sin helhet med nytt sluk, nytt belegg/membran, innredning og overflater m.m på kort sikt er påregnelig. Det oppfordres til fortsatt bruk av badekar eller oppsett av dusjkabinett der direkte vannbelastning på gulv bør unngås da det er manglende tetthet på overganger generelt der vannbelastning på gulv kan medføre skader i tilstøtende konstruksjoner. Sluk fra byggeår der levetid ansees som utgått. Naturlig ventilasjon. Flislagt gulv og vegg. Heldekkende servant på underskap, speil og belysning. Klosett og badekar. Tg 3 er satt grunnet at badet er fra opprinnelig før 1997 og regler fra ny avhendingslov 2022 med synlige avvik på de tekniske utførelser. Badet er dog normalt fungerende for dagligdags bruk iht. eiers opplysninger.

Kontroll av sluk.

Pris må innhentes for faktiske kostander.

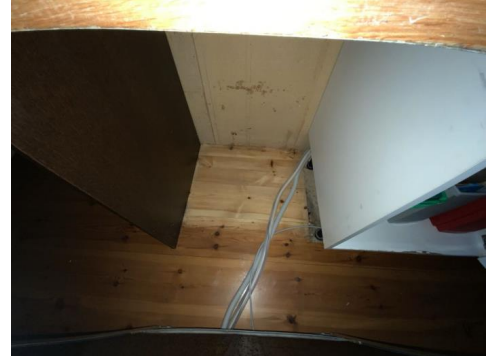
Kontroll bak kjøleskap. Ingen tegn til fuktskader på befaringdagen. Noe manglende gulv.

- Det må påregnes lokal utbedring/utskiftning.

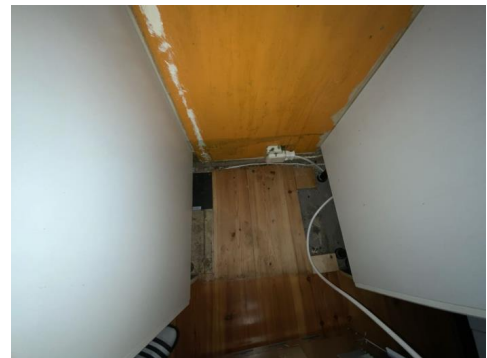
Kontroll bak ovn. Ingen tegn til fuktskader på befaringdagen. Noe manglende gulv.

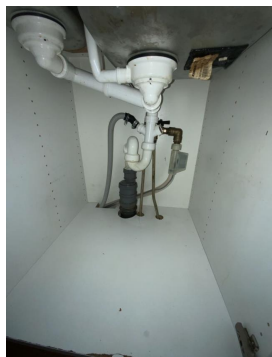
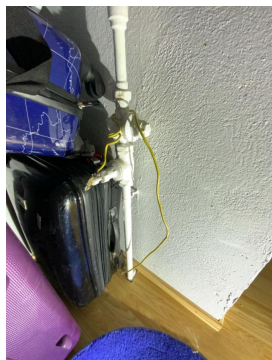
Røropplegg av eldre kobberør. Røranlegget er ikke kontrollert av den grunn at dette krever spesielt utstyr og kompetanse. Røropplegg fremstår med tiltenkt funksjon, men kommende modernisering av røropplegg kan heller ikke utelukkes på sikt. Ingen negative avvik observert, og/eller opplyst av eier. Waterguard i benkeskap på kjøkken bør etableres for god sikring av lekkasjevann.

Besiktigelse av røropplegg.

- Det er ikke behov for utbedringstiltak siden anlegget fungerer i dag, men ut ifra alder kan skader plutselig oppstå på eldre anlegg.

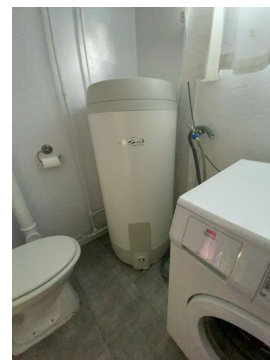
Varmtvannsbereder ca. 200 L fra 2009 plassert på vaskerom. Rom med sluk for lekkasjevann. Normalt vil fabrikkår indikere tilstanden og samtidig forventet levetid ut fra en gjennomsnittsbetraktning. Fast el-punkt er ettermontert 8/1.2025 iht. eiers opplysninger.

Besiktigelse av bereder.

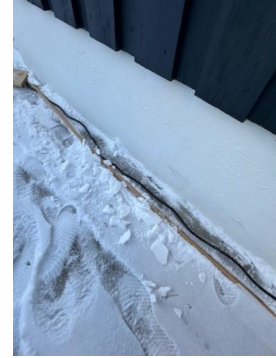
Kontroll av drenering/fuktsikring.

Drenering: Grunnet skjult i byggegrunn er materialvalg ikke mulig å konstatere. Drenering ble kontrollert fra bakkeplan der det ukjent for undertegnende vdr. dreneringens tilstand videre under grunn. Ingen synlig fuktsikring på kontrollstedene. Drenering fra byggeår. Henviser til punkt for rom under terreng der drenering bør skiftes ut før videre innredning av rom i kjeller.
