# Tilstandsrapport

📍 Bringebærveien 33 , 1940 BJØRKELANGEN

# gnr. 2, bnr. 410, snr. 8

Rapportdato: 18.12.2025

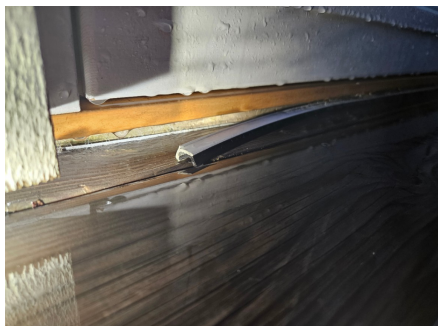
### TG 2 Dører

Det mangler utvendig beslag på dørterskelen til verandadøren. Dette kan medføre økt risiko for fuktskader og slitasje på terskelen over tid.

Det bør monteres utvendig beslag på dørterskelen til verandadøren for å hindre fuktinntrengning og påfølgende fuktskader i selve døren og bakenforliggende konstruksjoner.
