Tilstandsrapport

Enebolig

Lonaleitet 39 , 5267 ESPELAND

Befaringsdato: 25.03.2026

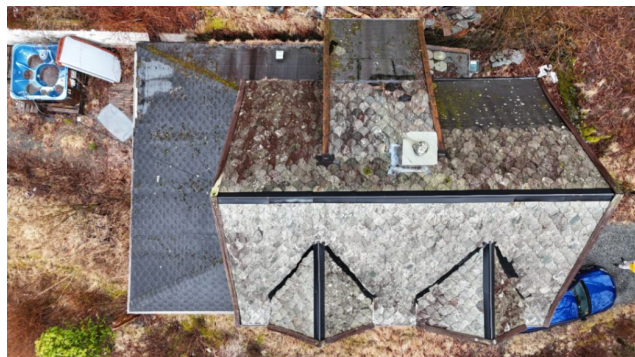
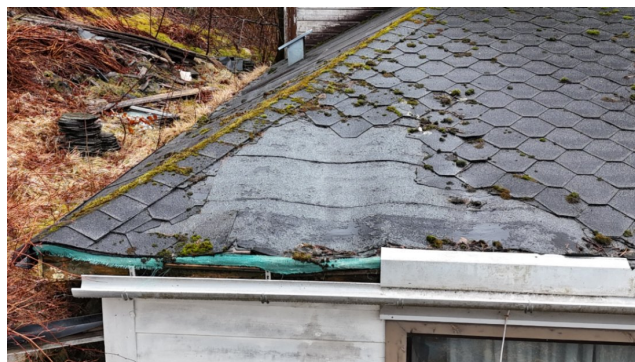
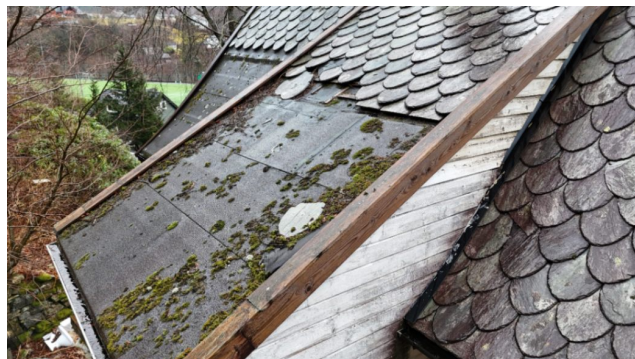
! TG 3 Taktekking

Taktekkingen er av skifer og papp. Taket er besiktiget fra takfot og med drone.

- Det er påvist skader eller avvik på selve taktekingen.
- Mer enn halvparten av forventet brukstid er passert på taktekingen.
- Mer enn halvparten av forventet brukstid er passert på undertak.

Dersom boligen skal restaureres må taket totalrenoveres. Det er store avvik på tekking og undertak.

Kostnadsestimat: Over 500 000

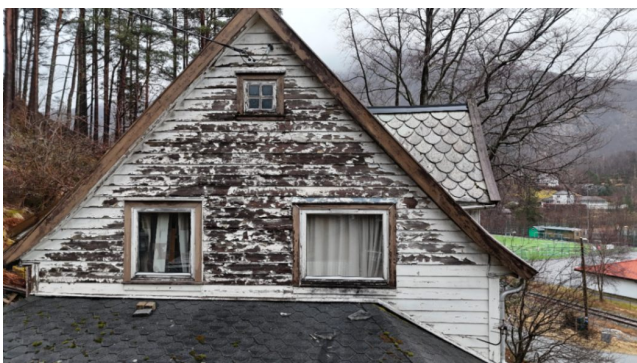
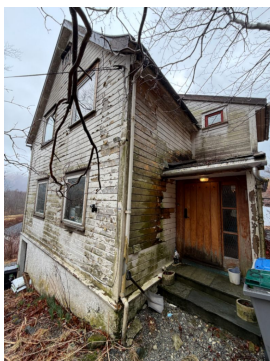
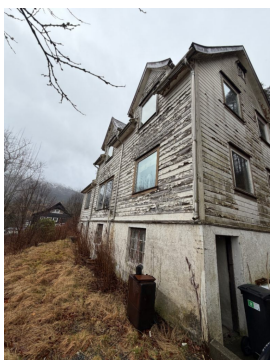
! TG 3 Veggkonstruksjon

- Det er ingen eller liten lufting i nedre kant av kledning mot grunnmur.
- Det er påvist betydelige råteskader i bordkledningen.
- Det er påvist fuktskader i veggkonstruksjonen.
- Det er påvist omfattende skade i fasade.
- Det er påvist spredte råteskader i bordkledningen.

Dersom boligen skal restaureres må kledning og yttervegg total renoveres.

Kostnadsestimat: Over 500 000

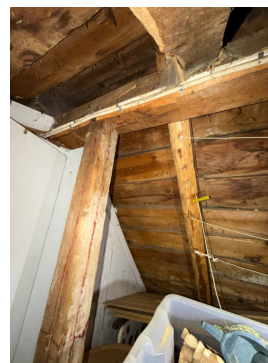
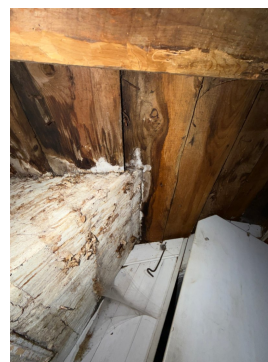
- Det er ingen lufting i konstruksjonen.
- Det er påvist fuktskjolder/skader i takkonstruksjonen.

Dersom boligen skal restaureres må det påberegnes arbeid på takkonstruksjonen.

Kostnadsestimat: 200 000 - 500 000

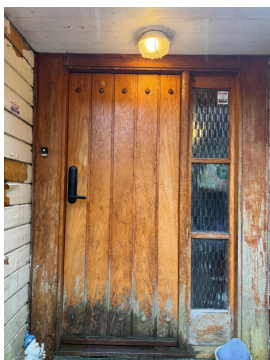
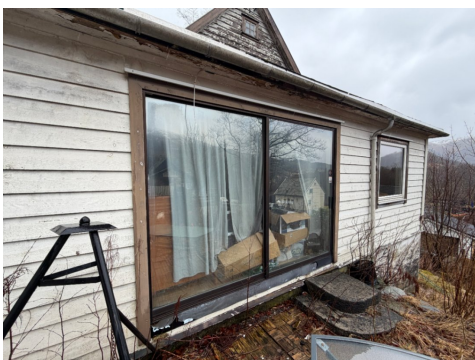
! TG 3 Dører

- Det er påvist dør(er) med fukt/råteskader.
- Det er påvist dører med punkterte eller sprukne glassruter.
- Det er påvist dører som er vanskelig å åpne eller lukke.
- Det er påvist utetthet/åpning mellom dørblad og dørkarm. Dvs. at kaldtrekk kan oppstå.
- Karmene i dører er værslitte utvendig og det er sprekker i trevirket.

- Skadede dører må erstattes med nye.

Kostnadsestimat: 100 000 - 200 000

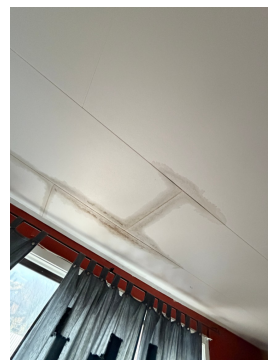
! TG 3 Overflater

- Det er stedvis påvist synlige skader på overflater.
- Overflater har en del slitasjegrad utover det en kan forvente.

- Overflater må utbedres eller skiftes.

Kostnadsestimat: Over 500 000

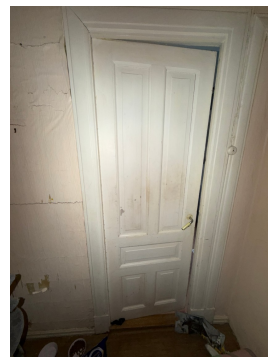
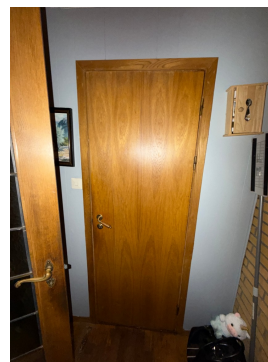
⚠ TG 3 Innvendige dører

- Enkelte av innvendige dører har betydelige skader

- Det er påregnelig med utskifting av flere innvendige dører.

Kostnadsestimat: 100 000 - 200 000

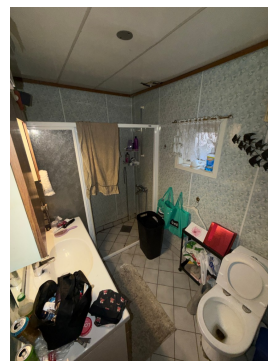
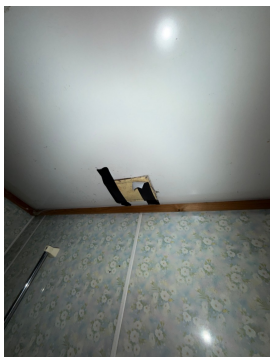
⚠ TG 3 Generell

- Våtrommet må oppgraderes for å tåle normal bruk etter dagens krav.

- Våtrommet har behov for omfattende oppgraderinger. For å sikre en løsning som oppfyller gjeldende krav, bør tettesjikt, sluk og røropplegg oppgraderes og dokumenteres.

Kostnadsestimat: 200 000 - 500 000

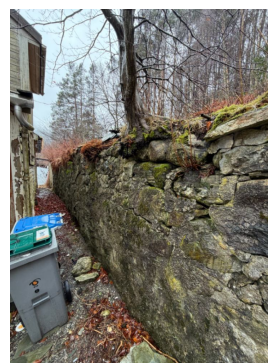
- Grunnmuren har sprekkeformasjoner.

- Påviste skader må utbedres.

Kostnadsestimat: 100 000 - 200 000
