# Kvennvegen 12 D 2322 RIDABU

## Tilstandsrapport Eierskifte

Boligtype: Leilighet i 4-mannsbolig

Byggeår: 1996

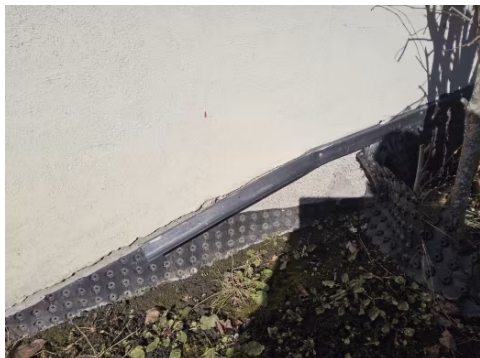
Bilde viser løs topplatt og skadet knotteplast.

Dreneringens tilstand har påvirkning på underetasjens bruksområder og bygningstekniske tilstand. Det registreres skadet knotteplast og topplatt. Hovedparten av drenering er nedgravd og skjult, og av den grunn må estimert tilstand vurderes ut i fra alder. Estimert teknisk levetid på drens-system har et betydelig sprang, og er mellom 20 - 60 år. Av nevnte grunner er det vanskelig å angi noen eksakt tilstand, men basert på alder er restlevetiden vurdert til å være usikker.

Basert på alle ovennevnte forhold anbefales utbedring av løs/skadet knotteplast over terreng og jevnlig ettersyn slik at tiltak kan iverksettes ved behov.

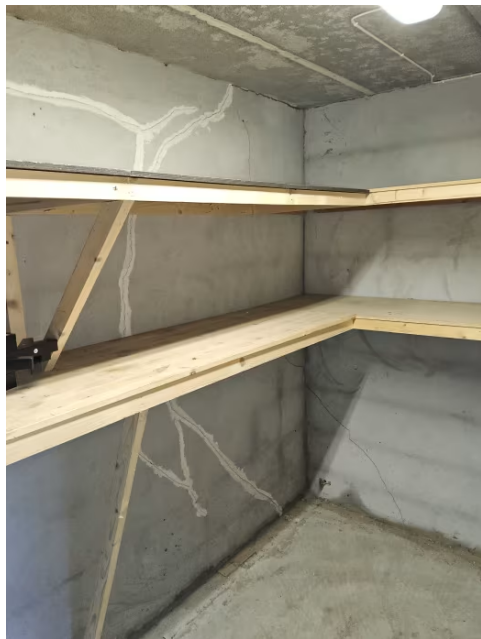
Det registreres riss/sprekker på grunnmur i sportsbod.

Grunnmur er i hovedsak innvendig utlektet og ikke kontrollert for sprekker eller skader i disse områdene. Kontrollen ble begrenset til synlige deler innvendig og utvendig over terreng. Det registreres riss/sprekker i grunnmuren i sportsbod og bod, det er ukjent om riss/sprekkene er gjennomgående.

Det anbefales å foreta en gjenpussing av riss/sprekker i grunnmur, slik at forholdet kan observeres over tid, med tanke på om dette er under utvikling eller er stabilt.

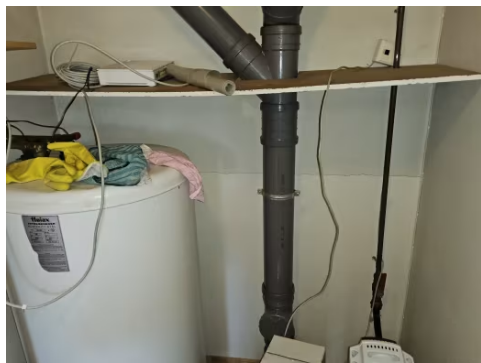
Det registreres riss/sprekk på grunnmur i bod.

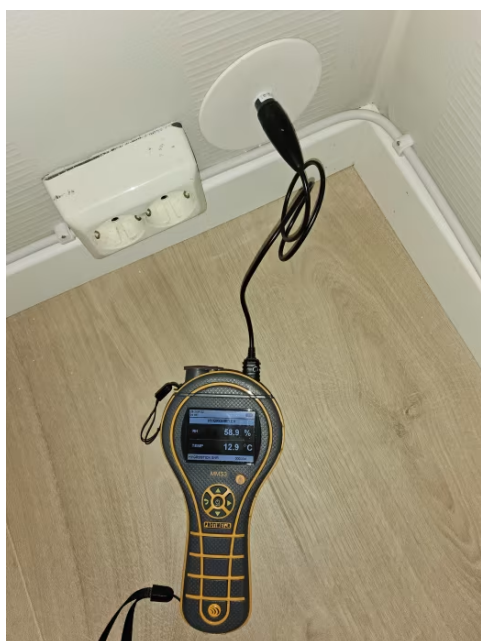
Bilde fra fuktmåling i utlektet vegg.

Det er foretatt hulltaking i nedre del av vegg i soverom. Ved måling av relativ fuktighet i hulrom ved hulltaking, måles det et fuktinnhold som er under faregrensen for utvikling av skader.

Det registreres feil oppbygging av utlektet vegg med bruk av dampsperre i veggen. Dampsperre (plastfolie) er ikke anbefalt i utlektede vegger på grunnmur hvor grunnmuren ligger mer en 50% under bakken pga at denne hindrer uttørring. Det gjøres oppmerksom på at en komplett undersøkelse og kartlegging av tilstanden til konstruksjonene ikke er mulig uten større inngrep. Erfaringsmessig er konstruksjoner under bakkenivå en risikokonstruksjon som er skadeutsatt. TG2 er gitt i bakgrunn av registrert dampsperre i konstruksjonen og for å belyse risiko.

Basert på ovennevnte opplysninger bør bygningsdelene holdes under oppsikt slik at eventuelle tiltak kan iverksettes ved behov.

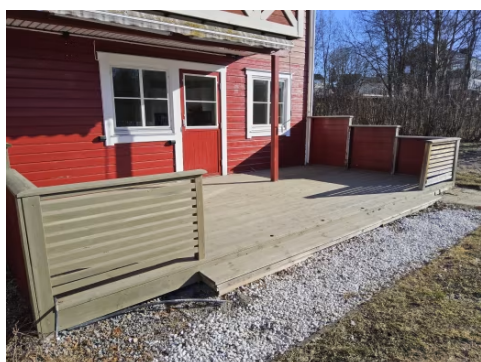
Sørvendt terrasse.

Det registreres skjevheter i konstruksjonen. Markterrasse er lagt direkte på bakken uten frostsikring, og bevegelser pga. tele i bakken må påregnes.

Forholdet bør holdes under oppsikt, slik at tiltak kan iverksettes ved behov.

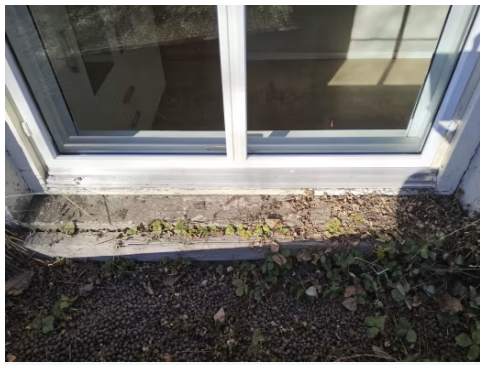
Vestvendte vinduskarmer er værslitte.

Det registreres værslitte vinduskarmer på vestsiden av leiligheten. Lav/ingen klaring mellom utvendig listverk og beslag under vinduer, forholdet kan føre til fuktoppsug i treverket, forkorte levetiden og vanskeliggjør overflatebehandling. Ett vindu på stue tar i karm.

Overflatebehandlinger og justering av vindu som tar i karm bør påregnes.

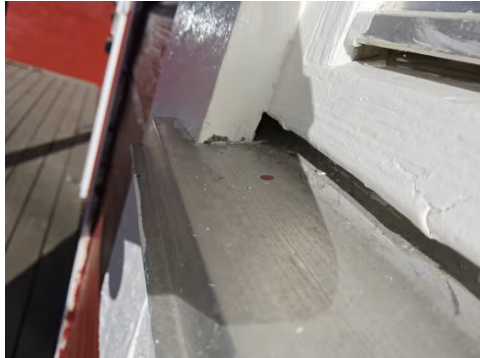
Ingen klaring mellom utvendig belistning og vannbrettbeslag.

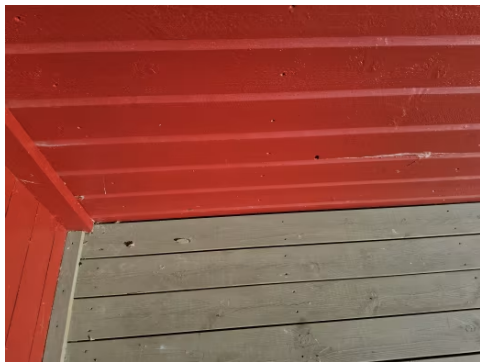
Det er ikke mulig å kontrollere lufting og musetetting mellom kledning og veggkonstruksjon på grunn av inntilliggende terrasse.

Trekledning er avsluttet under terrassegulv.

Ytterligere undersøkelser for å kartlegge forholdet anbefales.

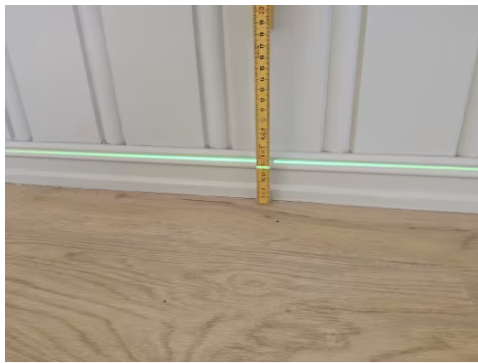
Etasjeskillet ble kontrollert med nivelleringslaser.

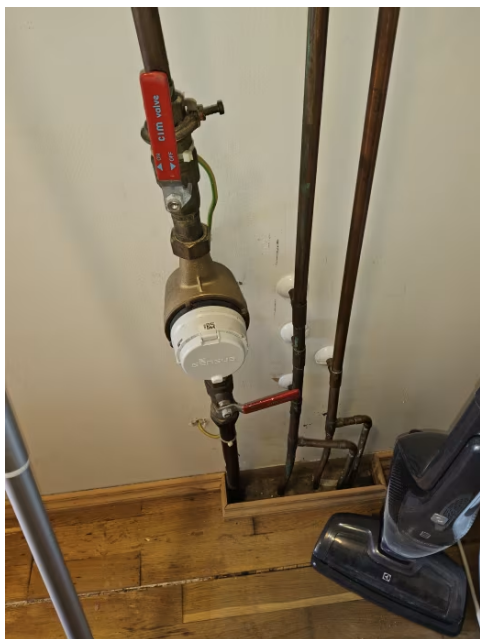
Hovedstoppekran er plassert på bod.

Vannrør er fra byggeåret, og har nådd en alder hvor det vil være økt risiko for lekkasjer. Det ble ikke registrert behov for umiddelbare tiltak, men med tanke på alder kan skader plutselig oppstå på anlegg av eldre årgang.

Vannledninger bør skiftes i forbindelse med fremtidig oppgradering av våtrom/kjøkken.

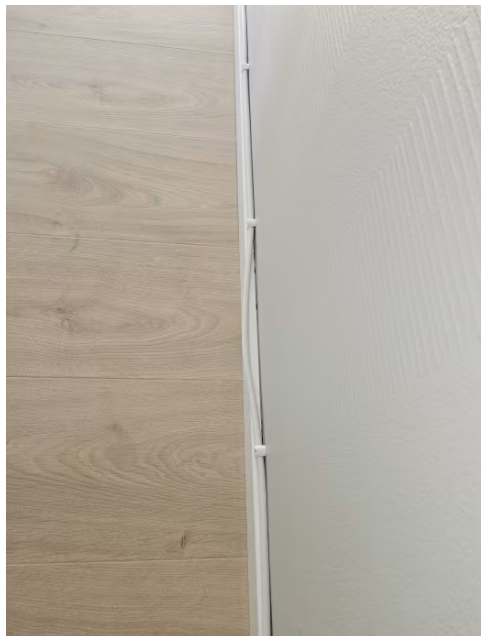
Det registres fastmontert gummikabel mellom stikkontakter på soverom, det er ukjent om kabelen er godkjent til fast installasjon. Det er ikke fremlagt samsvarserklæring på elektrisk arbeid/anlegg montert etter 01.01.1999.

Det er benyttet fastmontert gummikabel mellom stikkontakter på soverom.

Samsvarserklæring på utført arbeid og dokumentasjon på gummikabel bør fremskaffes, alternativt så bør det gjennomføres en utvidet el-kontroll av en elektrofaglig person og nødvendige tiltak vurderes deretter.

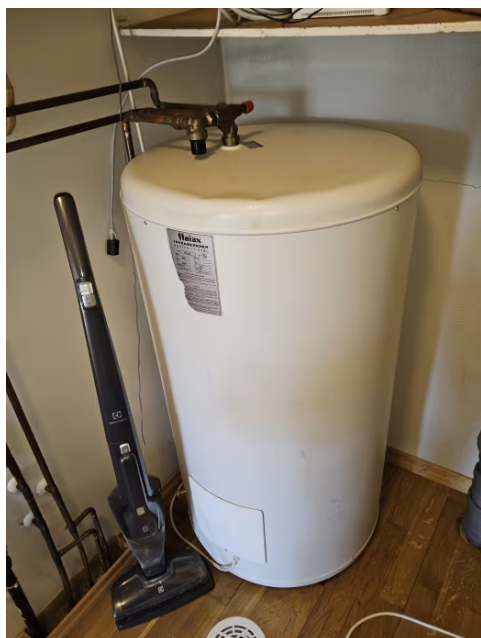
Berederen er over 20 år har usikker restlevetid.

Varmtvannsbereder er plassert på bod.

En utskifting av bereder som følge av oppnådd alder/(over 20 år) er påregnelig.

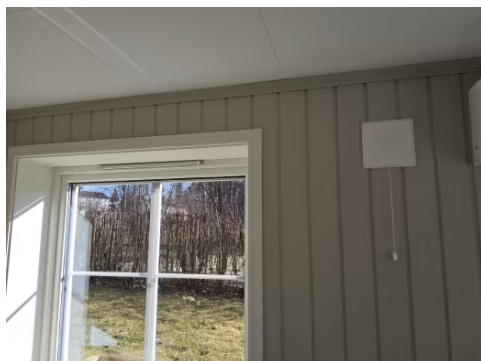
Naturlig ventilasjon med klaffventiler på vegg og spalteventil i vinduer.

Naturlig ventilasjon i leiligheten. Det er ukjent om ventilasjon/tilluft er tilstrekkelig. Ventilering ved åpning av vinduer bør påregnes.

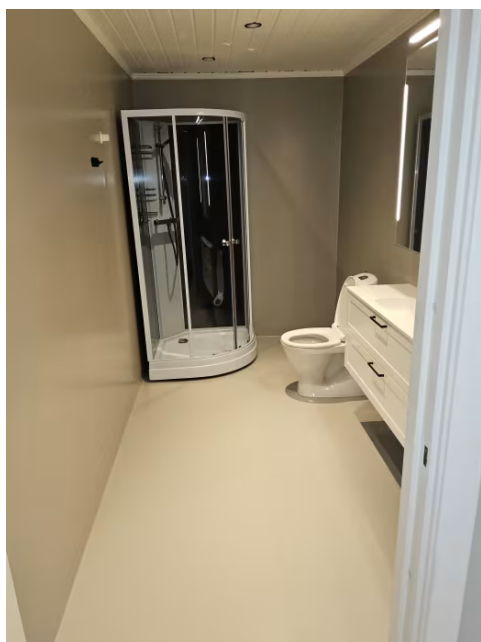
Oversiktsbilde bad.

Det er ikke mulig å måle fallet i sluksonen grunnet plassering av dusjkabinett. Det er ikke kjent om fallforholdet fører til tilfredsstillende avrenning av bruksvannet hvis kabinettet fjernes. Ytterligere undersøkelser anbefales slik at tiltak kan iverksettes ved behov. Fallforhold utenfor sluksonen vurderes til å ikke være tilstrekkelig for å lede eventuelt lekkasjevann til sluk, og det er ikke påvist at tettesjiktet har tilstrekkelig oppkant ved dørterskel. Ved en eventuell lekkasje er det fare for at vann kan renne ut i tiliggende arealer og forårsaker skader.

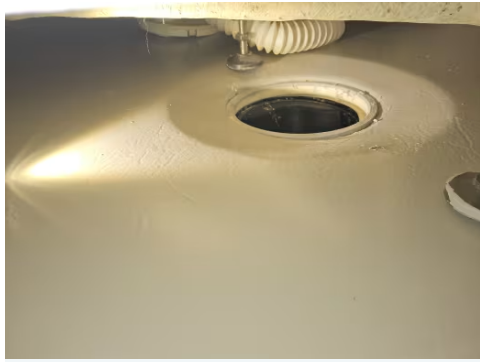
Bilde viser sluk med klemring uten skruer.

Det er benyttet et sluk med klemring som ikke er skrudd fast, men som klemmes/trykkes på plass. Denne typen klemring kan med tiden miste noe av sin klemmekraft, noe som øker risikoen for lekkasjer. Tettesjikt har nådd en alder som gjør tettheten usikker i tiden som kommer.

Det anbefales jevnlig inspeksjon for å avdekke eventuelle fuktproblemer og vurdere tiltak ved tegn til svikt på klemringen, ved en oppgradering av våtrommet så anbefales det at sluket erstattes med klemring som skrues fast. Fortsatt bruk av dusjkabinett for å begrense overflater for belastning med fritt vann anbefales.

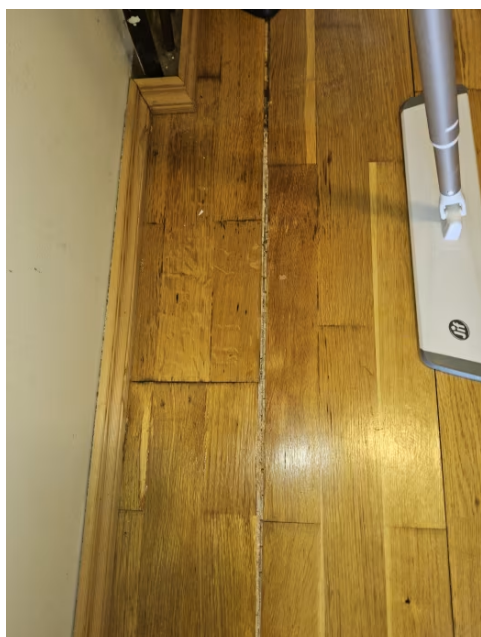
Det registreres svelleskadedt parkett lagt på gulvbelegg i bod, det ble utført overflatesøk med fuktindikator uten at det ble registrert forhøyede verdier. Det vurderes derfor at det ikke er en aktiv pågående skade, og at forholdet skyldes lekkasje fra overliggende leilighet som beskrevet i egenerklæringsskjema.

Fjerning av fuktskadedt parkett på bod anbefales.

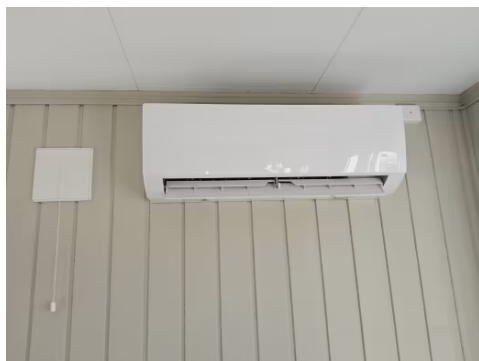
Varmepumpe er plassert i stue.

Det er ikke kjent når det sist ble gjennomført service på varmpumpen.
