Kvennvegen 12 D, 2322 RIDABU

## Nøkkelinformasjon

# Ditt nye hjem?

## 6. Hovedrapport

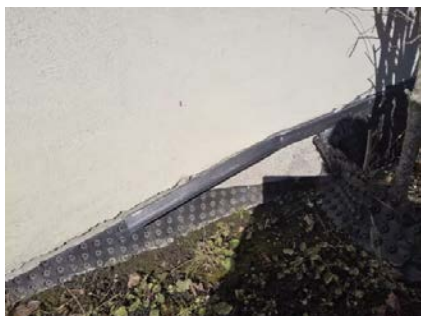
Dreneringens tilstand har påvirkning på underetasjens bruksområder og bygningstekniske tilstand. Det registreres skadet knotteplast og topplis. Hovedparten av drenering er nedgravd og skjult, og av den grunn må estimert tilstand vurderes ut ifra alder. Estimert teknisk levetid på drencsystem har et betydelig sprang, og er mellom 20 - 60 år. Av nevnte grunner er det vanskelig å angi noen eksakt tilstand, men basert på alder er restlevetiden vurdert til å være usikker.

Bilde viser løs topplst og skadet knotteplast.

Basert på alle ovennevnte forhold anbefales utbedring av løs/skadet knotteplast over terreng og jevnlig ettersyn slik at tiltak kan iverksettes ved behov.

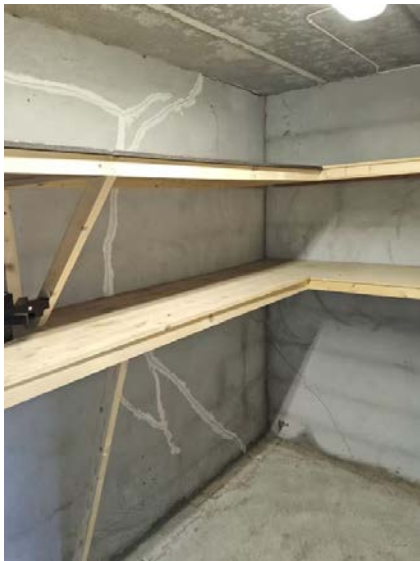
Grunnmur er i hovedsak innvendig utlektet og ikke kontrollert for sprekker eller skader i disse områdene. Kontrollen ble begrenset til synlige deler innvendig og utvendig over terreng. Det registreres riss/sprekker i grunnmuren i sportsbod og bod, det er ukjent om riss/sprekke er gjennomgående.

Det registreres riss/sprekker på grunnmur i sportsbod.

Det anbefales å foreta en gjenpussing av riss/sprekker i grunnmur, slik at forholdet kan observeres over tid, med tanke på om dette er under utvikling eller er stabilt.

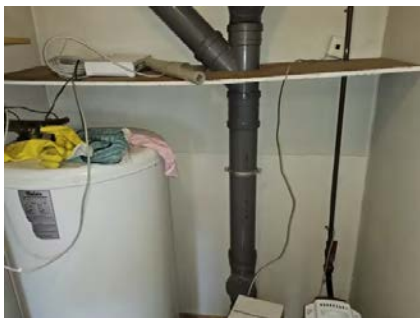
Det registreres riss/sprekk på grunnmur i bod.

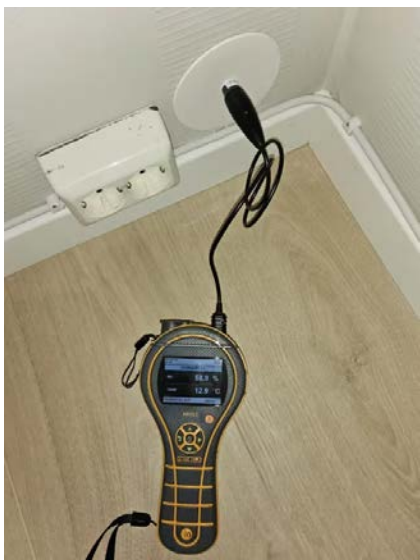
Det er foretatt hulltaking i nedre del av vegg i soverom. Ved måling av relativ fuktighet i hulrom ved hulltaking, måles det et fuktinnhold som er under faregrensen for utvikling av skader.

Det registreres feil oppbygging av utlektet vegg med bruk av dampsperre i veggen. Dampsperre (plastfolie) er ikke anbefalt i utlektede vegger på grunnmur hvor grunnmuren ligger mer en 50% under bakken pga at denne hindrer uttørring. Det gjøres oppmerksom på at en komplett undersøkelse og kartlegging av tilstanden til konstruksjonene ikke er mulig uten større inngrep. Erfaringsmessig er konstruksjoner under bakkenivå en risikokonstruksjon som er skadeutsatt. TG2 er gitt i bakgrunn av registrert dampsperre i konstruksjonen og for å belyse risiko.

Bilde fra fuktmåling i utlektet vegg.

Basert på ovennevnte opplysninger bør bygningsdelene holdes under oppsikt slik at eventuelle tiltak kan iverksettes ved behov.

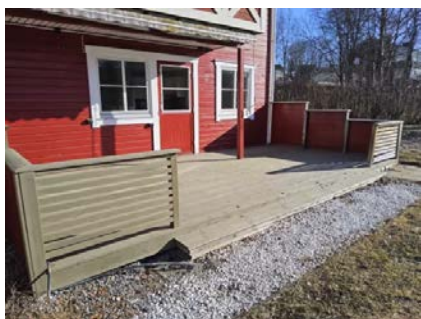
Det registreres skjevheter i konstruksjonen. Markterrasse er lagt direkte på bakken uten frostsikring, og bevegelser pga. tele i bakken må påregnes.

Sørvendt terrasse.

Forholdet bør holdes under oppsikt, slik at tiltak kan iverksettes ved behov.

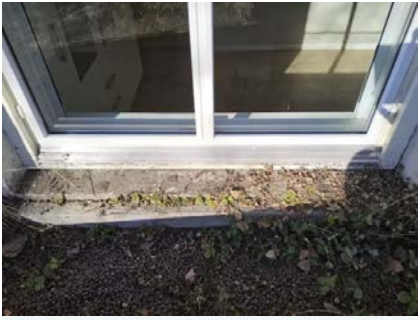
Vestvendte vinduskarmer er værslitte.

Overflatebehandlinger og justering av vindu som tar i karm bør påregnes.

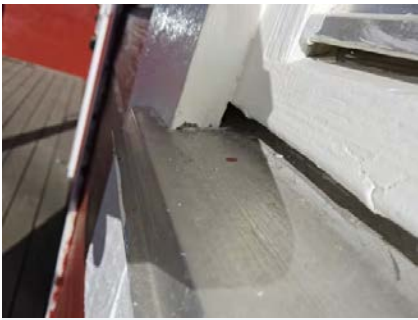
Ingen klaring mellom utvendig belistning og vannbrettbeslag.

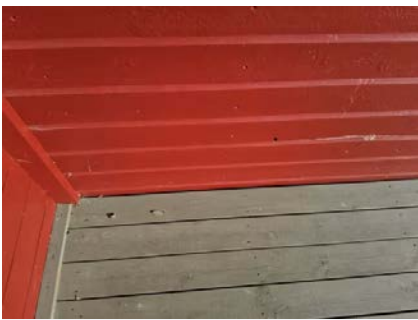
Trekledning er avsluttet under terrasegulv.

Ytterligere undersøkelser for å kartlegge forholdet anbefales.

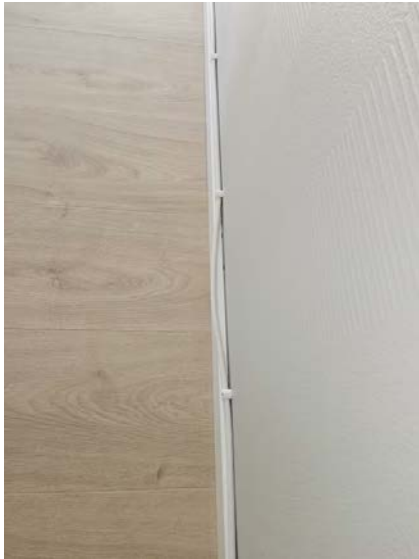
Det er benyttet fastmontert gummikabel mellom stikkontakter på soverom.

Samsvarserklæring på utført arbeid og dokumentasjon på gummikabel bør fremskaffes, alternativt så bør det gjennomføres en utvidet el-kontroll av en elektrofaglig person og nødvendige tiltak vurderes deretter.

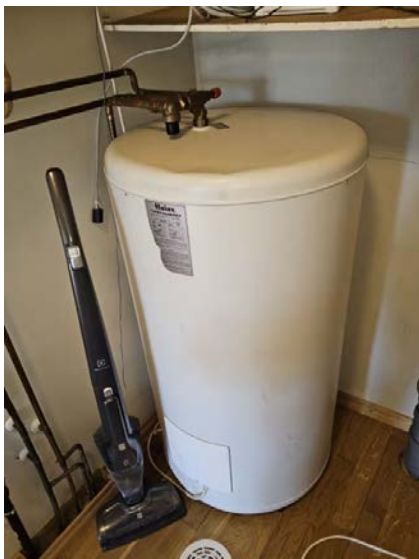
Varmtvannsbereder er plassert på bod.

En utskifting av bereder som følge av oppnådd alder/(over 20 år) er påregnelig.

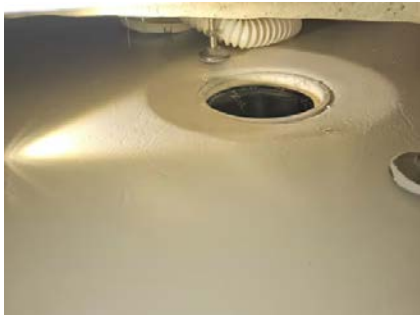
\* Våtrom: Bad: Oppsummering av membran, tettesjikt og sluk: Det er benyttet et sluk med klemring som ikke er skrudd fast, men som klemmes/trykkes på plass. Denne typen klemring kan med tiden miste noe av sin klemmekraft, noe som øker risikoen for lekkasjer. Tettesjikt har nådd en alder som gjør tettheten usikker i tiden som kommer.

Bilde viser sluk med klemring uten skruer.

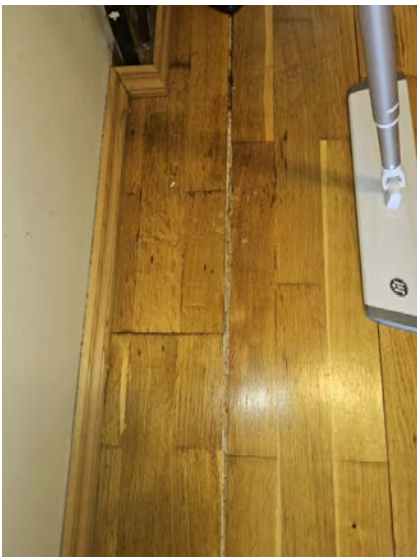
\* Øvrig: Innvendige overflater: Overflatene bærer i hovedsak preg av å være nylig oppgradert, med unntak av bod. Det registreres svelleskadet parkett lagt på gulvbelegg i bod, det ble utført overflatesøk med fuktindikator uten at det ble registrert forhøyede verdier. Det vurderes derfor at det ikke er en aktiv pågående skade, og at forholdet skyldes lekkasje fra overliggende leilighet som beskrevet i egenerklæringsskjema.

Parkett med svelleskader på bod.

Fjerning av fuktskadet parkett på bod anbefales.
