# Grindalsvegen 75 A 2406 ELVERUM

## Tilstandsrapport Eierskifte

Boligtype: Leilighet i flermannsbolig

Byggeår: 1995

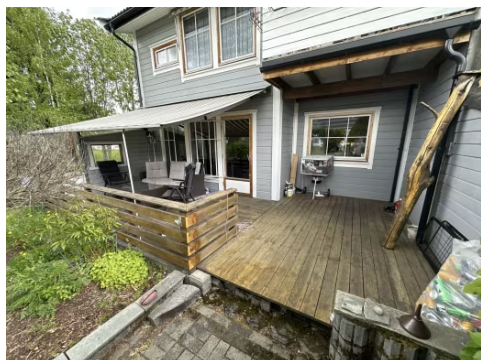
### 6.1 Balkong, terrasse, platting

Fundamenter er lagt direkte på bakken uten frostsikring, og bevegelser pga. tele i bakken må påregnes.

Utbedring av ovennevnte forhold må påregnes.

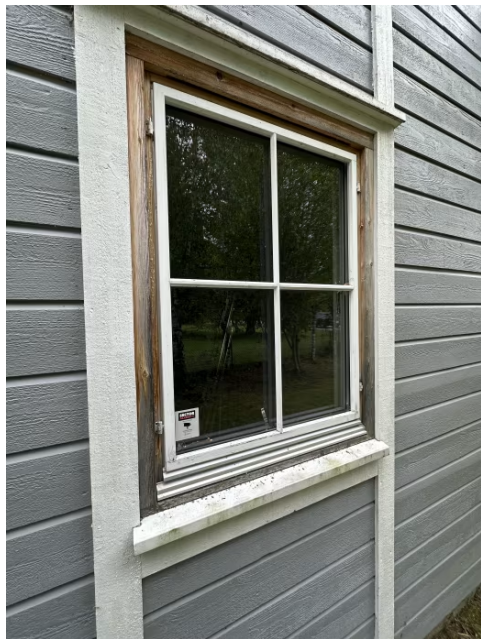
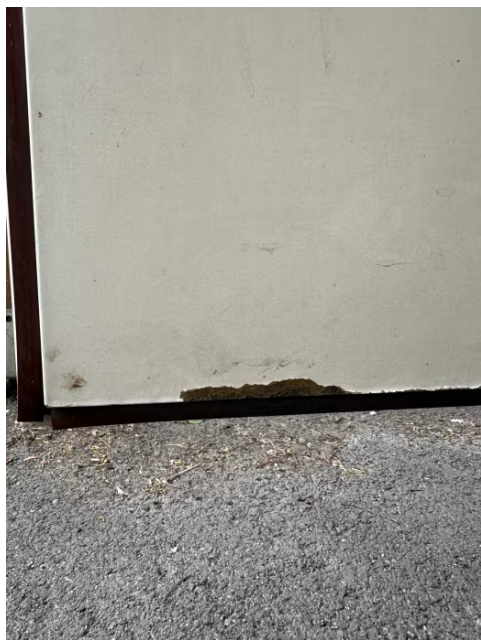
### 6.2 Vinduer og dører

Det er påvist avvik ved omramming. Liten/ingen avstand mellom trepanel og beslag, fare for fuktopptrekk.

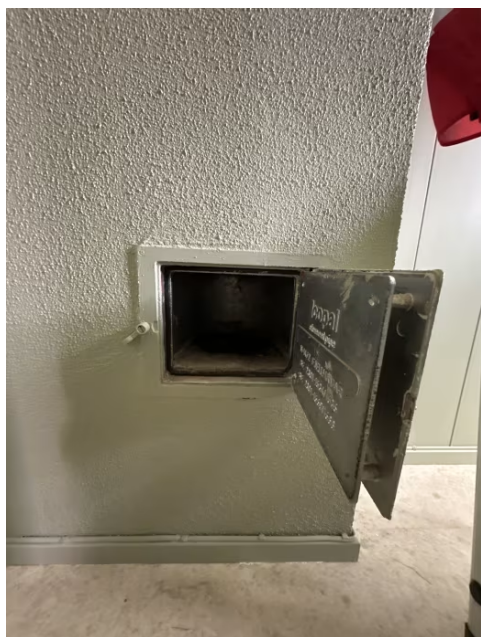
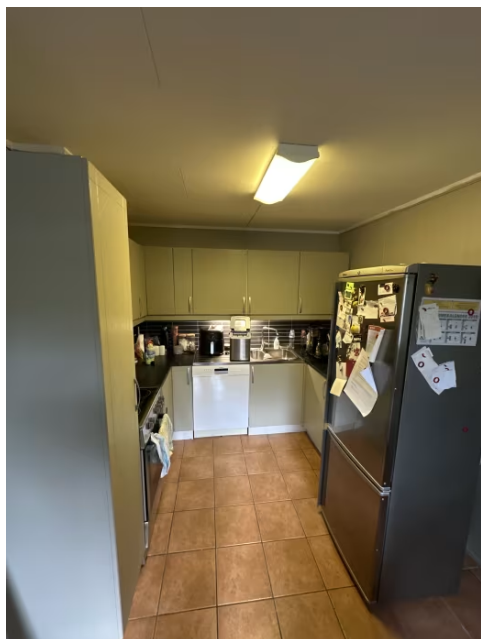
Det registreres fuktskjolder. Det ble ikke målt forhøyde verdier på befaringen.

Kjøkkeninnredningen er av eldre dato, og den mangler bruksfunksjoner/løsninger som er forventbart på et kjøkken.

Med tanke på sikkerhet anbefales det å ettermontere vannstoppeventil og komfyrvakt.

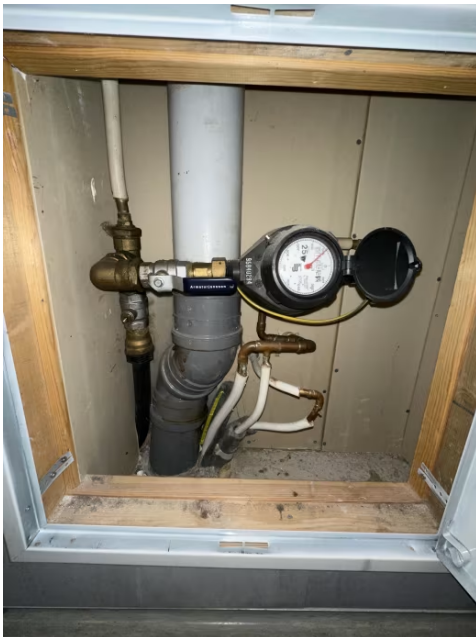
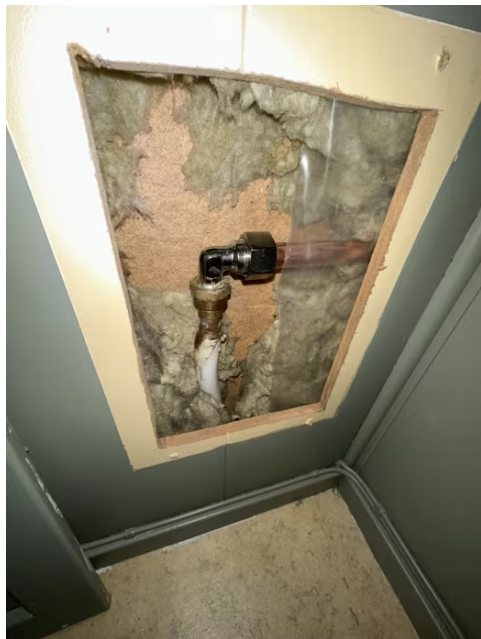
## 6.8 Vannledninger

Luke på soverom. Rørføring til utekran.

Det registreres irr på rør og koblinger. Det ble ikke registrert behov for tiltak, men med tanke på alder kan skader plutselig oppstå på anlegg av eldre årgang.

Ingen lekkasjer eller skader ble registrert, generelt anbefales regelmessig testing av hovedstoppekran for å kontrollere at den stenger ved en eventuell lekkasje.

Vannledninger bør skiftes i forbindelse med fremtidig oppgradering av våtrom/kjøkken.

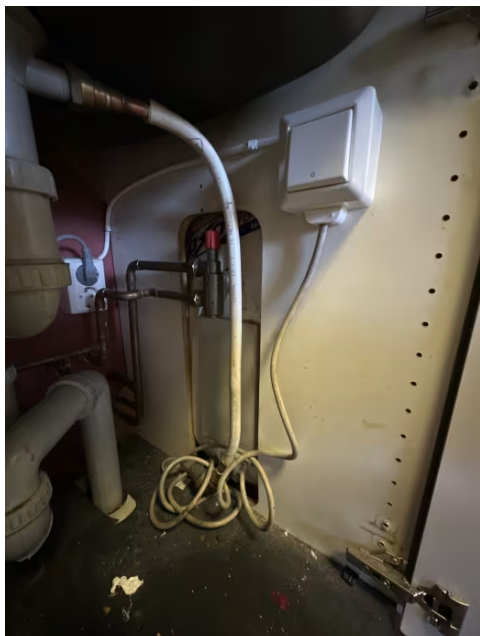
## 6.11 Varmtvannsbereder

Bereder er plassert i rom uten sluk, fare for skader ved eventuell lekkasje.

Det er ikke behov for utbedringstiltak utifra at tanken fungerer i dag, men utifra alder kan skader plutselig oppstå på eldre tanker.

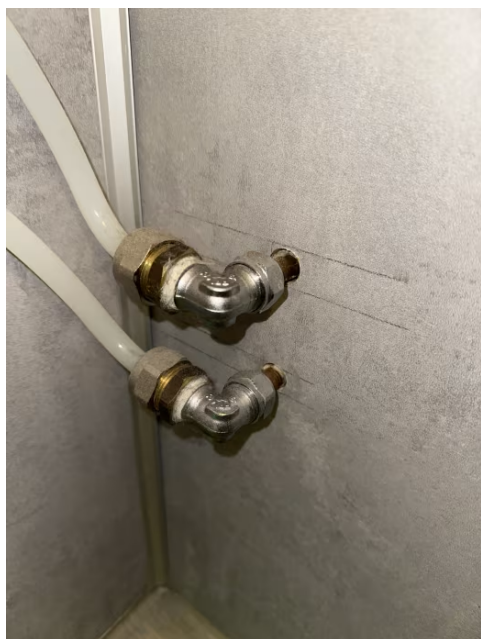
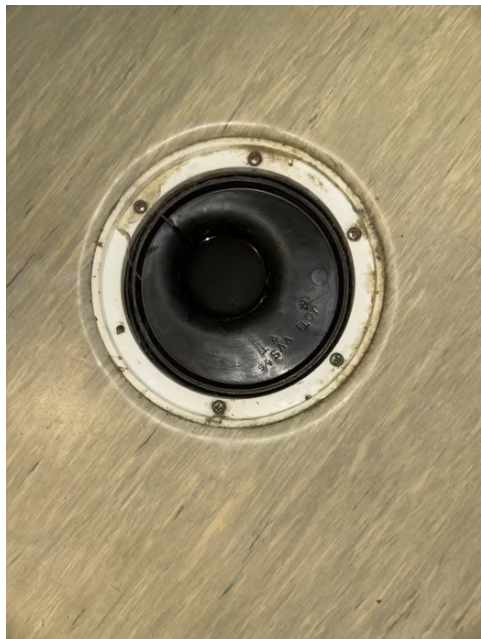
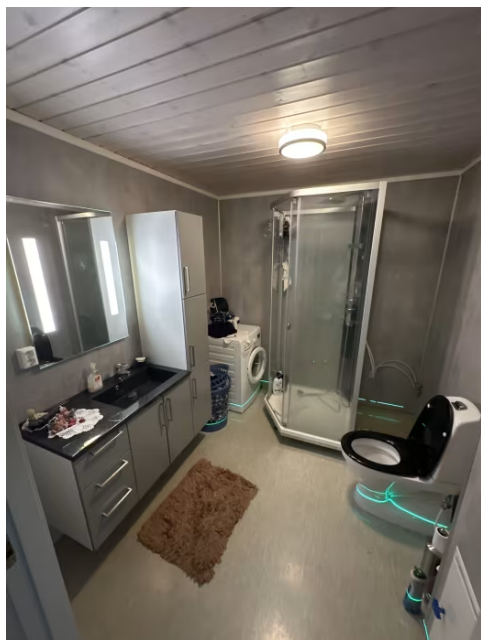
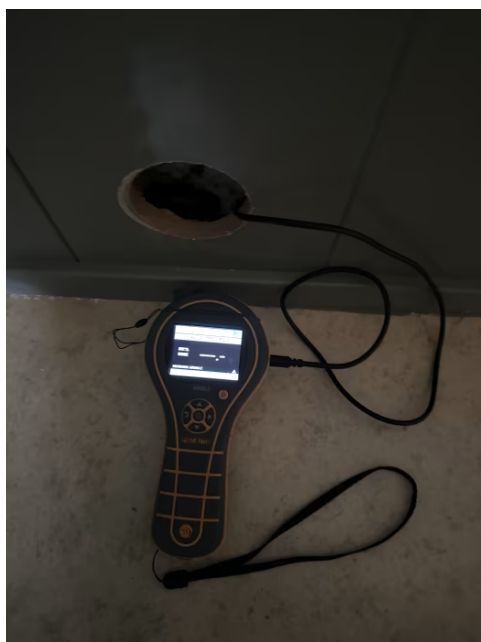
## 6.13 Våtrom: Bad

Det er mulighet for at det kan forekomme vannlekkasje på våtrommet hvor vann ikke vil gå til sluk.

Løsningen/utførelsen rundt rørgjennomføringer gir fare for fukt inn i konstruksjoner. Lokal utbedring må vurderes.

Det anbefales å fortsatt benytte et dusjkabinett for å unngå ytterligere fuktbelastning fra fritt vann på gulv og vegger.

Badet fungerer med dagens tilstand, men på grunn av alder på tettesjikt/gulv bør det brukes med forsiktighet og jevnlig kontroll av overflater anbefales. Det anbefales å fortsatt benytte et dusjkabinett for å unngå fuktbelastning fra fritt vann på gulv og vegger.

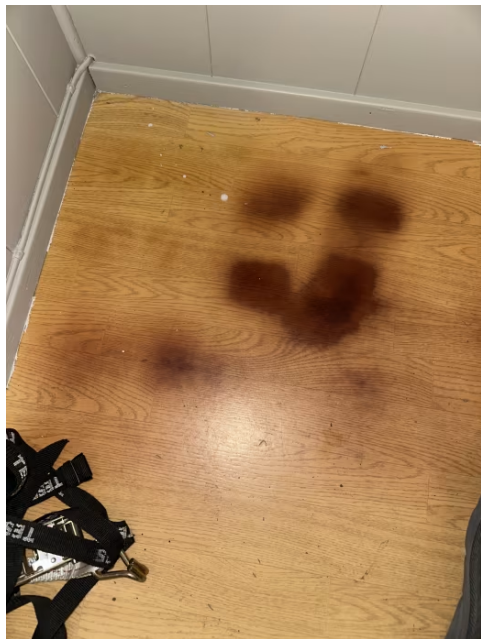
## 6.14 Øvrig: Innvendige overflater

Det registreres skader og slitasje på gulv. Store delere av overflater er malt i 2025.

Overflater gulv med behov for utbedring/vedlikehold.

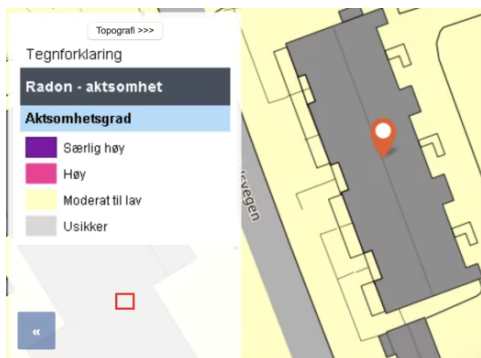
## 6.15 Øvrig: Radon

Ved kartsider fra NGU er det angitt at eiendommen ligger i område med moderat til lav radonaktivitet. Ingen opplysninger angående radonmålinger.

Det bør gjennomføres radonmålinger. Anbefaler ytterligere undersøkelser.
