# Tilstandsrapport

Enebolig

Båriskogen 2, 1467 STRØMMEN

Rapportdato: 24.06.2025

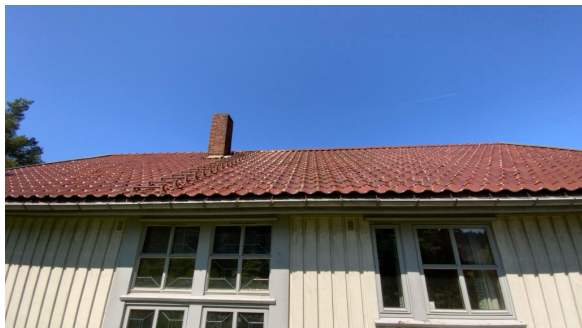
### TG 3 Nedløp og beslag

- Det er påvist avvik i beslagløsninger.
- Det mangler snøfangere på hele eller deler av taket, noe som var krav på byggemeldingstidspunktet.
- Mer enn halvparten av forventet brukstid er passert på renner/nedløp/beslag.
- Utvendige beslagløsninger er ikke fagmessig utført.

Det mangler oppbrett på endene av vannbrettbeslag. Bygningsdeler som ikke er korrekt installert, kan gi en redusert levetid med tanke tilgang av fukt, noe som kan føre til hyppigere behov for reparasjoner og vedlikehold. Snøfanger er et viktig grep for å redusere risikoen for snøras fra taket, og skader som følge av dette.

- Avvik i beslagløsninger må utbedres.
- Overvåk tilstanden jevnlig. For å få tilstandsgrad 0 eller 1 må beslag/renner/nedløp skiftes ut, men tidspunktet for når dette er nødvendig er vanskelig å si noe om.
- Det er ikke behov for utbedringstiltak i nær fremtid.

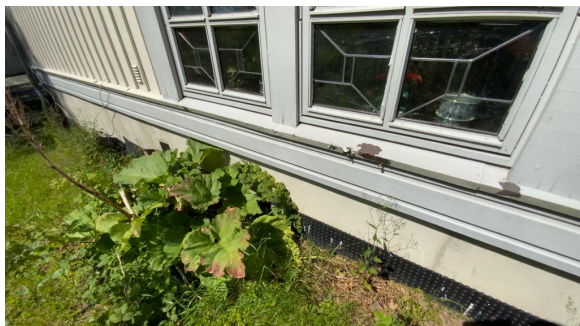
## Veggkonstruksjon

- Det er ingen eller liten lufting i nedre kant av kledning mot grunnmur.
- Det er påvist betydelige råteskader i bordkledningen.
- Det er påvist spredte råteskader i bordkledningen.

Det er synlig råteskade i begge søylene ved inngangsparti.

- Råteskader i bordkledningen kan fortsette å utvikle seg både i tilliggende bordkledning og til bakenforliggende veggkonstruksjon, dersom en ikke foretar tiltak.
- Uten tilstrekkelig lufting bak bordkledningen kan fuktighet som trenger inn bak bordene eller gjennom veggen innenfra ikke tørke opp. Dette skaper ideelle forhold for råtesopp og muggvekst.

Skadet panel og vindskier må skiftes for at fasaden skal ha en tiltenkt klimabeskyttelse for yttervegger og unngå fukt og vindbelastning. Det er kun tatt stikkprøver og spesifikt forbehold om at det kan finnes mer skade bak og rundt området enn beskrevet i rapporten. Det gjøres oppmerksom på at lufttetthet og isolasjonsevnen ikke er opp mot dagens krav. Dårlig lufting av kledningen kan føre til lavere levetid og kondensskader på panel og underliggende lekting kan skades over tid.

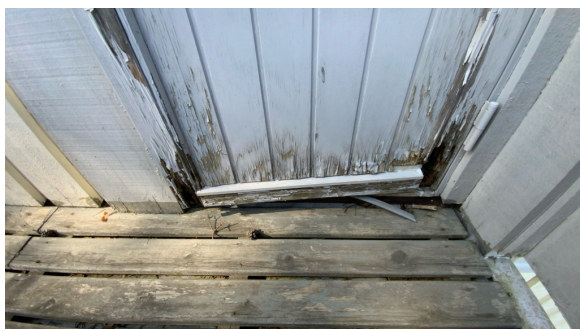
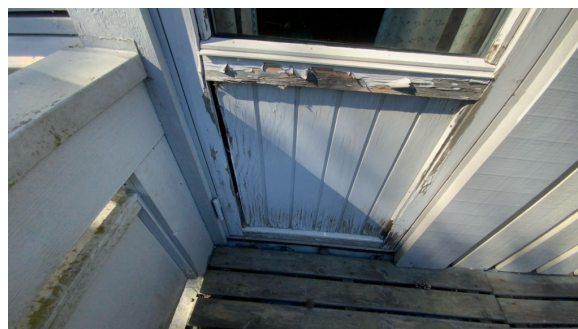
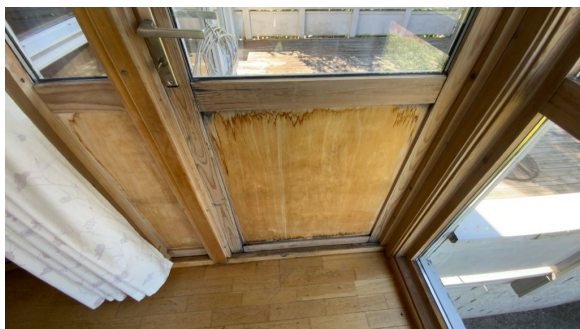
## TG 2 Dører - 2

Bygningen har teak hovedytterdør.

Slipe og lakke for ny overflate. Dør vurderes å ha tiltenkt funksjon.

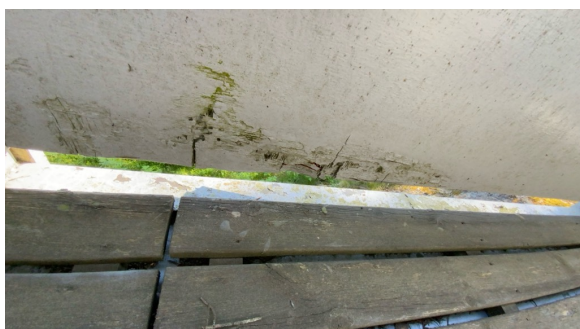
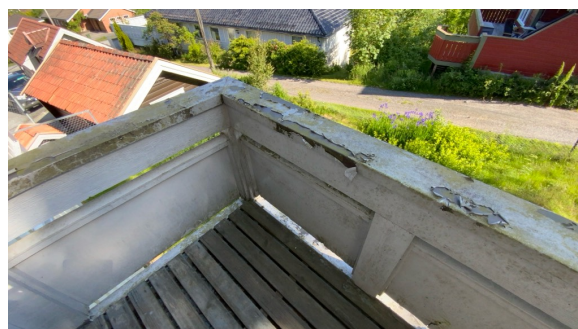
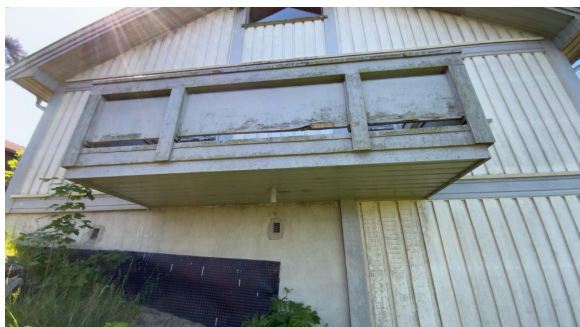
## TG 3 Balkonger, terrasser og rom under balkonger - 2

- Det er påvist fukt-/råteskader i konstruksjonen.
- Mer enn halvparten av forventet brukstid er passert på tettesjikt/membran.
- Rekkverket er for lavt i forhold til dagens krav til rekkverkshøyder.
- Tekkingen på balkong/terrasse har utettheter.

Det er synlig råteskader og fuktskader i underliggende tak i terrassen og på selve terrassen utvendig.

- Gjennomføre ytterligere undersøkelser og foreta utbedring av skade.
- Råteskadede konstruksjoner må skiftes ut.
- Det er ikke krav om utbedring av rekkverkshøyde opp til dagens forskriftskrav.

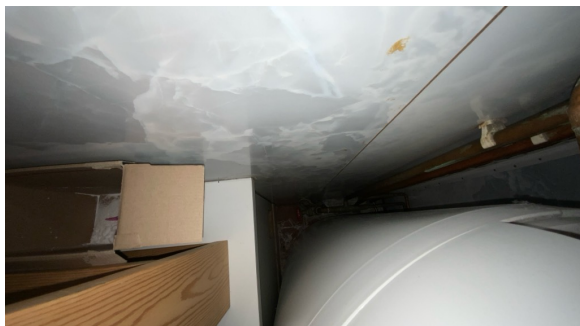
- Det er påvist store avvik på ventilasjonsløsning i forhold til byggets oppføringstidspunkt.

Ventiler som avsluttes inne på loft tilfører rommet fuktighet og kan føre til kondens og fuktskader.
