Bårliskogen 2, 1467 STRØMMEN

**Stor, innholdsrik enebolig med  
mye potensial! - Godkjent hybel -  
Dobbelgarasje - Takterrasse -  
Etterspurt beliggenhet!**

# Tilstandsrapport

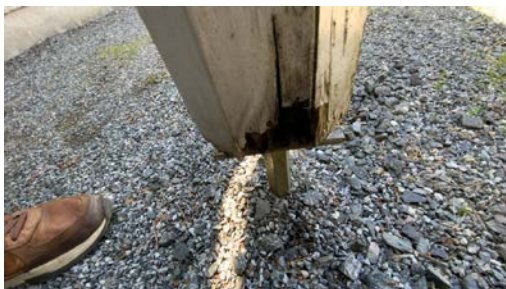
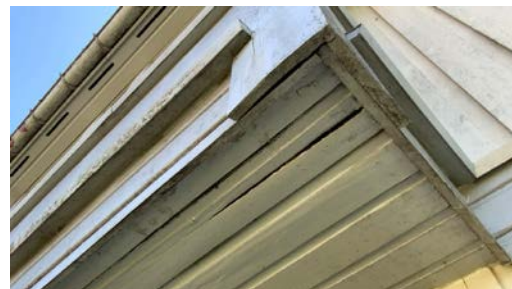
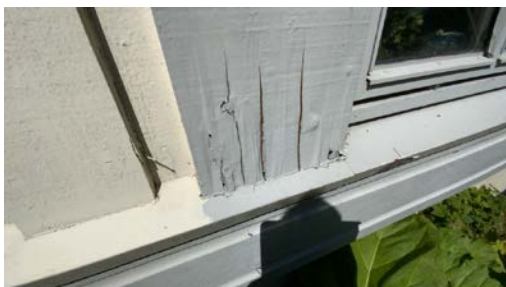
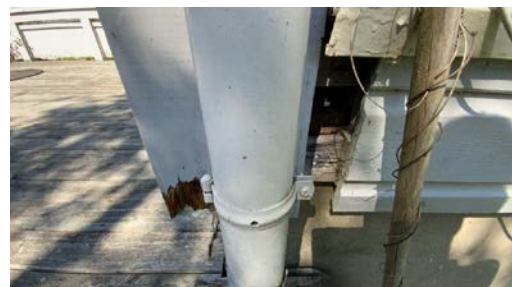
### Vurdering av avvik:

- Det er ingen eller liten lufting i nedre kant av kledning mot grunnmur.
- Det er påvist betydelige råteskader i bordkledningen.
- Det er påvist spredte råteskader i bordkledningen.

Det er synlig råteskade i begge søylene ved inngangsparti.

- Råteskader i bordkledningen kan fortsette å utvikle seg både i tiliggende bordkledning og til bakenforliggende veggkonstruksjon, dersom en ikke foretar tiltak.
- Uten tilstrekkelig lufting bak bordkledningen kan fuktighet som trenger inn bak bordene eller gjennom veggen innenfra ikke tørke opp. Dette skaper ideelle forhold for råtesopp og muggvekst.

Skadet panel og vindskier må skiftes for at fasaden skal ha en tiltenkt klimabeskyttelse for yttervegger og unngå fukt og vindbelastning. Det er kun tatt stikkprøver og spesifikt forbehold om at det kan finnes mer skade bak og rundt området enn beskrevet i rapporten. Det gjøres oppmerksom på at lufttetthet og isolasjonsevnen ikke er opp mot dagens krav. Dårlig lufting av kledningen kan føre til lavere levetid og kondenssskader på panel og underliggende lekting kan skades over tid.

**Kostnadsestimat: 50 000 - 100 000**

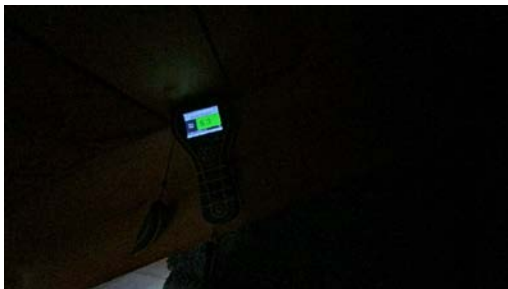
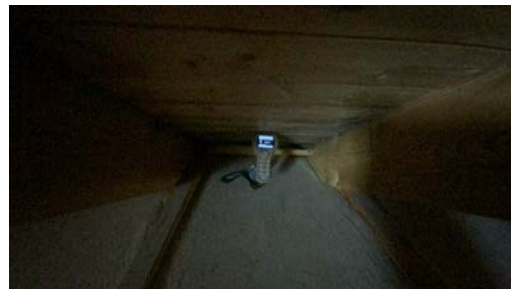
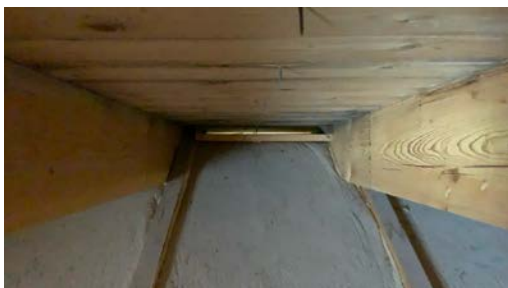
## TG 2 Takkonstruksjon/Loft

- Det er påvist fuktskjolder i undertak/takkonstruksjon.

Fuktskjolder kan komme av at ventilasjonsrør avsluttes på loftet og gir varm luft som kan forårsake kondens om vinteren. Ventilasjonsrør må utbedres og føres over tak slik at det ikke blir kondens på loft som igjen kan føre til sopp og muggdannelser over tid.

- Det er ikke behov for utbedringstiltak.

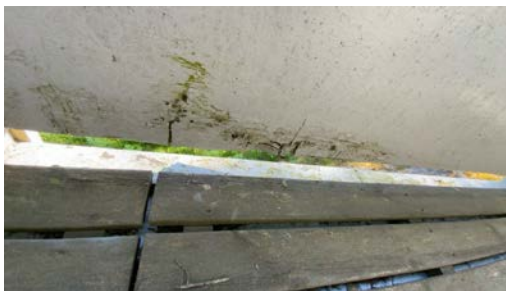
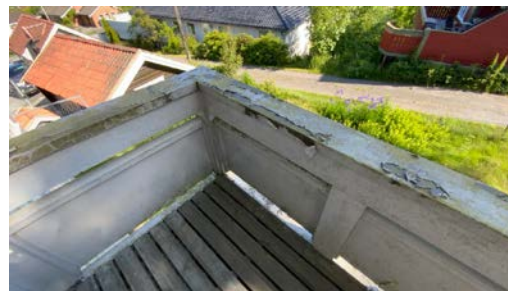
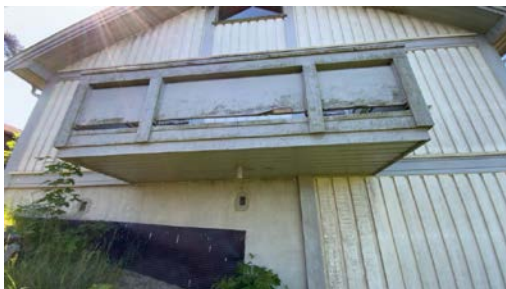
- Det er påvist fukt-/råteskader i konstruksjonen.
- Rekkverket er for lavt i forhold til dagens krav til rekkverkshøyder.

- Det er ikke krav om utbedring av rekkverkshøyde opp til dagens forskriftskrav.
- Råteskadede konstruksjoner må skiftes ut.

Råteskadet trevirke må skiftes for at dette ikke utvikler seg videre og at dette har med sikkerhet å gjøre med tanke på beskyttelse i høyden.

**Kostnadsestimat: 10 000 - 50 000**

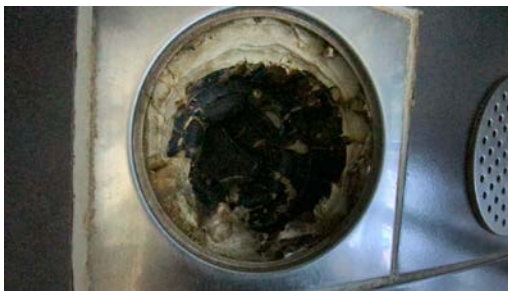
- Konsekvensene av ikke-fagmessig utførelse rundt sluk og klemring på våtrom kan medføre lekkasjer og fuktskader.

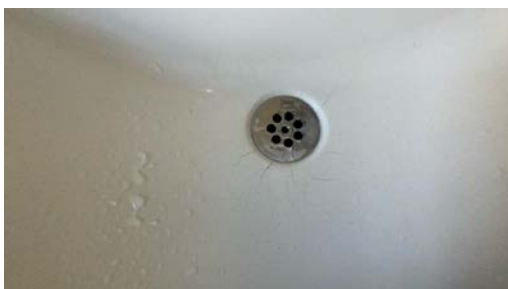
- Det er påvist riss/sprekker i utstyr på våtrommet.
- Det er påvist skader på innredning.

Det er noe riss i servanten og noe løst folie på 1 skapdør.

- Det er ikke behov for utbedringstiltak.
- Riss er vanligvis overfladiske skader i servantens overflate eller glasur. Konsekvensene av riss er hovedsakelig kosmetiske.
