Tilstandsrapport

Boligbygg med flere boenheter

Stasjonsgata 37, 4580 LYNGDAL

Befaringsdato: 24.11.2025

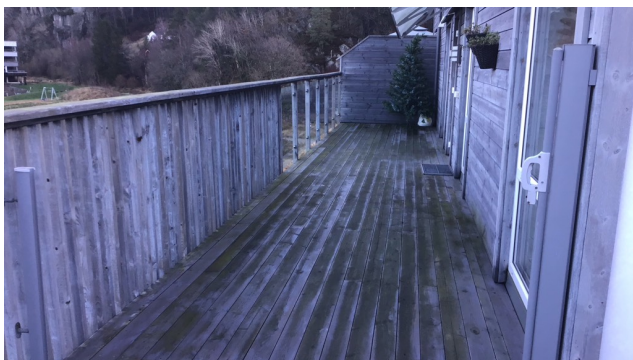
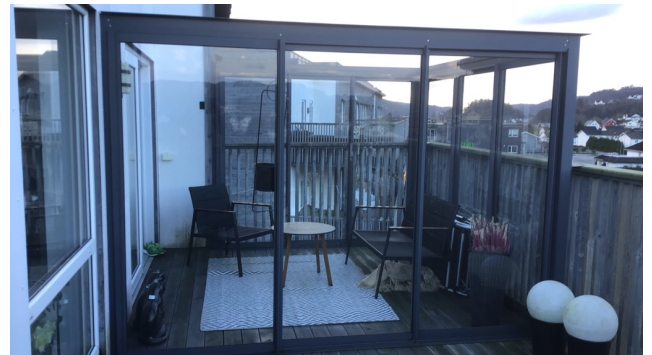
TG 1 Balkonger, terrasser og rom under balkonger

Balkong/terrasse med dekke av terrassebord med spile rekkverk med enkelte partier med glass

Det er levegger med glass på deler av terrassen

Treverk og terrassebord fremstår med normal vær- og aldersslitasje.

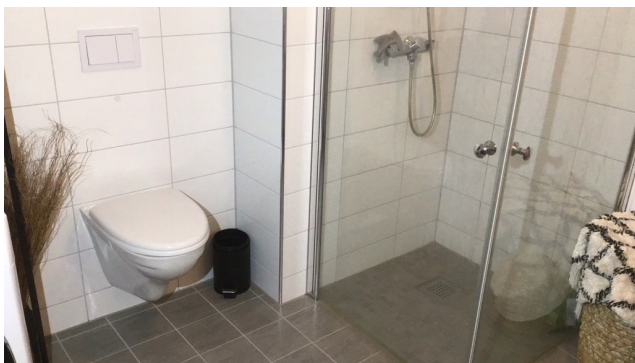
Generell

Bad har fliser på vegger og gulv, malt slett tak.
Det er montert baderomsinnredning med 2 nedfelte vasker, vegghengt
toalett, dusjhjørne og opplegg for vaskemaskin.
Det er balansert ventilasjon og vannbåren gulvvarme.

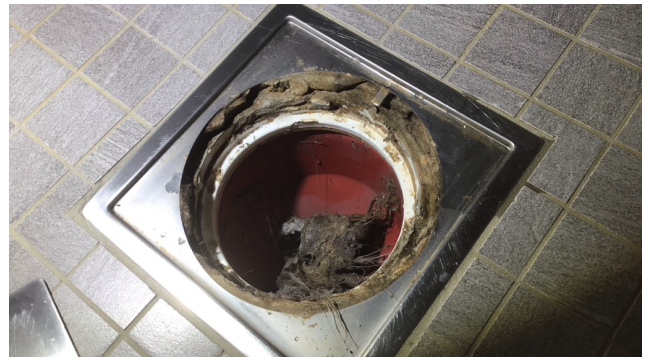
! TG 1 Sluk, membran og tettesjikt

Det er plastsluk og synlig sluk mansjett under klemring som tettesjikt

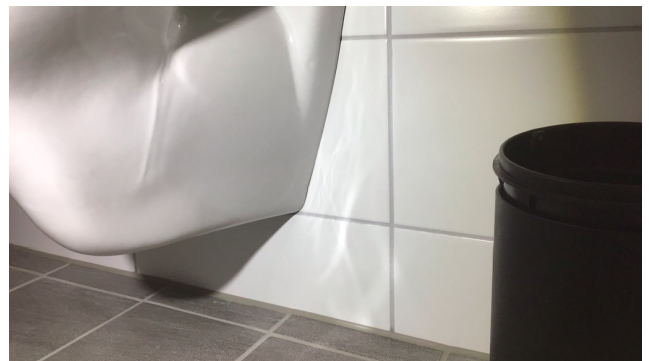
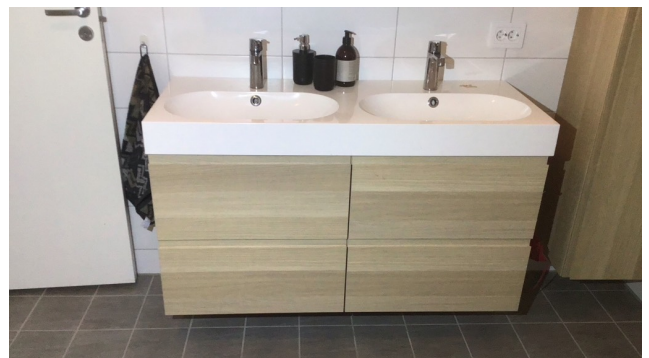
! TG 2 Sanitærutstyr og innredning

- Det er ikke påvist tilfredsstillende løsning for å synliggjøre lekkasje fra
innebygget sistene.

- Ved implementering av innebygget sistene var det ikke krav om
lekkasjesikring, konstruksjonen bør jevnlig observeres.

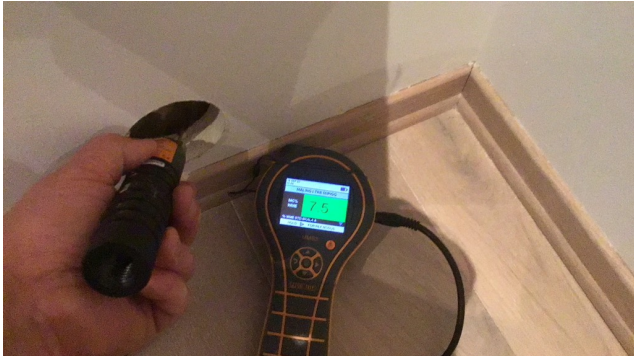
TG 1 Tilliggende konstruksjoner våtrom

Hulltaking utført i gang bak dusj.
Ikke påvist unormale fuktverdier på kontrollert område. 7,5 vektprosent

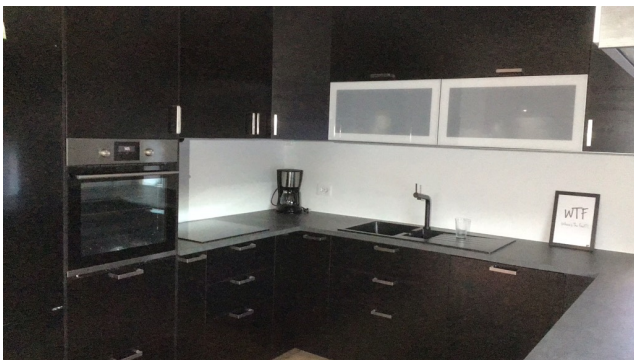
TG 1 Overflater og innredning

Innredning med slette fronter og laminerte benkeplater.
Integrert med komfyr, oppvaskmaskin, platetopp
laminat på gulv og malte slette vegger.
Det ble registrert lekkasjevarsler eller komfyrvakt på kjøkkenet.
Kjøkkenet har normal slitasje alder tatt i betrakt

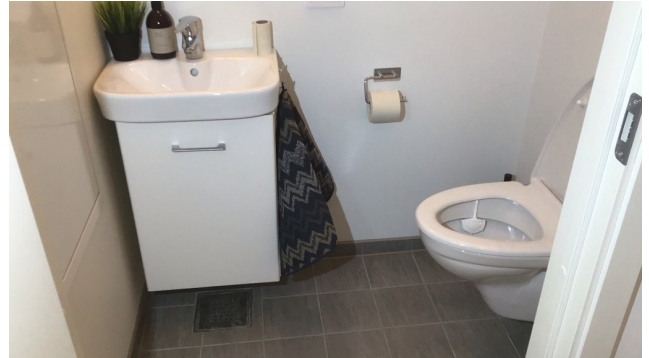
TG 1 Overflater og konstruksjon

Toalettrom med fliser på gulvet med malte slette vegger og tak.
Innredet med innredning med nedfelt vask og vegghengt toalett

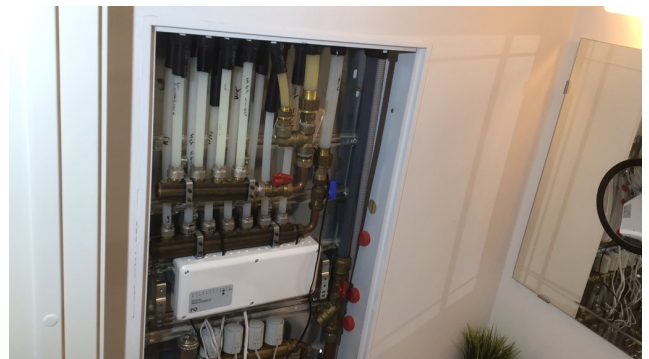
TG 1 Vannledninger

Vannskap med dreneringshull for lekkasje med rør i rør montert på
toalettrom, rommet har sluk i gulv.

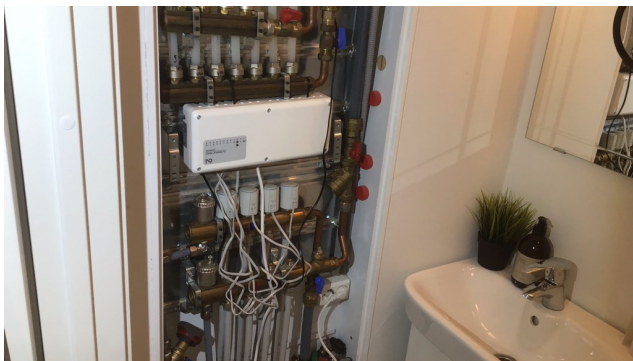
! TG 1 Vannbåren varme

Vannbåren varme fra felles sentral i sameie, vannskap montert på toalettrom
Normalt service og vedlikehold etter produsentens anbefalinger må påregnes.

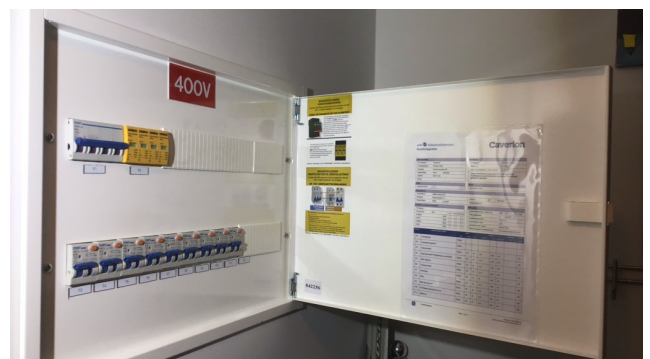
! TG 1 Elektrisk anlegg

Dette er en forenklet kontroll begrenset til de spørsmål og undersøkelser som forskrift til avhendingslova (tryggere bolighandel) § 2-18 inneholder. Dette kan ikke sammenlignes med en kontroll utført av offentlig myndighet (Det lokale eltilsyn) eller registrert elektrovirksomhet, og en bygningssakkyndig har verken kompetanse eller lov til å foreta en slik kontroll. Tilstandsgraden er vurdert ut fra den forenklete og begrensede kontrollen som forskriften inneholder. El-anlegget kan ha feil og mangler som en slik forenklet undersøkelse ikke vil avdekke. Vær derfor oppmerksom på denne risikoen, og søk videre veiledning eller få en fullstendig kontroll utført av registrert elektrovirksomhet

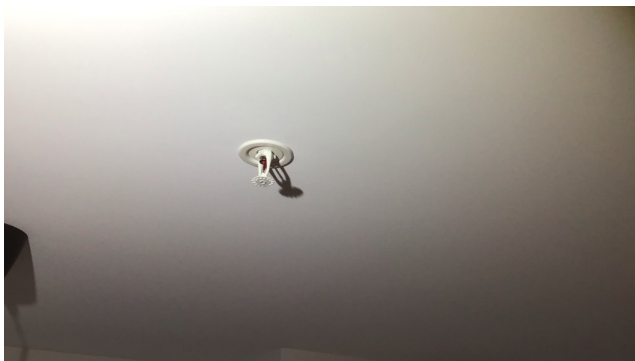
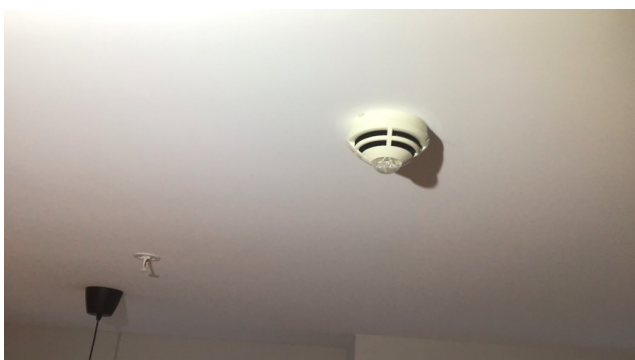
! TG 0 Utstyr for varsling og slukking av brann

Leiligheten har sprinkleranlegg og felles brannvarslings systemer montert i tak.

1. Er det mangler for brannslukningsutstyr i boligen iht. forskriftskrav på søknadstidspunktet, men minst Byggeforskrift 1985?
Nei
2. Er det skader på røykvarslere?
Nei
3. Er det mangler på røykvarsler i boligen iht. forskriftskrav på søknadstidspunktet, men minst Byggeforskrift 1985?
Nei
4. Er det skader på brannslukkingsutstyr eller er apparatet eldre enn 10 år?
Nei
