Leilighet  
Fransstubben 9 I  
2074 Eidsvoll Verk

**Boligens tekniske tilstand:**

Dato: 30/04/2025

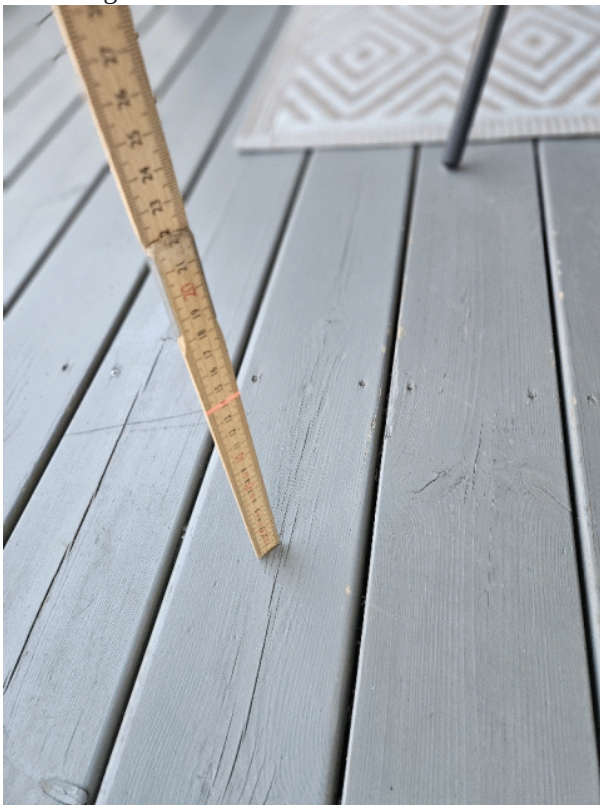
Terrassebord har mye tørrsprekker og deler av terrassen har behov for vask og behandling i nær fremtid. TG2
