# Tilstandsrapport

Boligbygg med flere boenheter

Kristian IVs gate 21, 4612 KRISTIANSAND S

Rapportdato: 02.04.2025

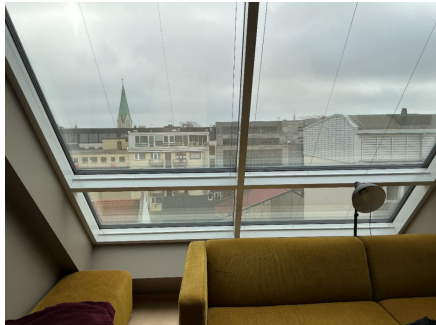
#### **Vinduer**

Bygningen har malte trevinduer med 3-lags glass.

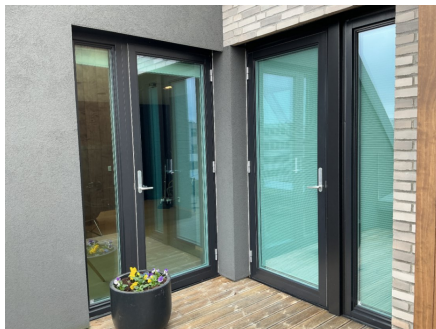
#### **Dører**

Bygningen har malt hovedytterdør, malt balkongdør i tre og skyvebalkongdør i malt tre. Utvendige beslag av metall.

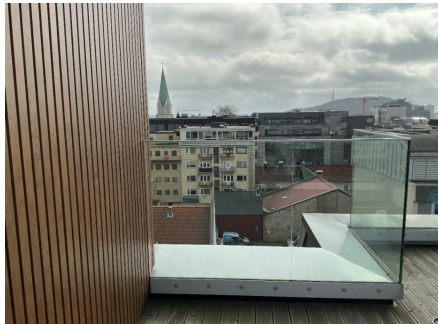
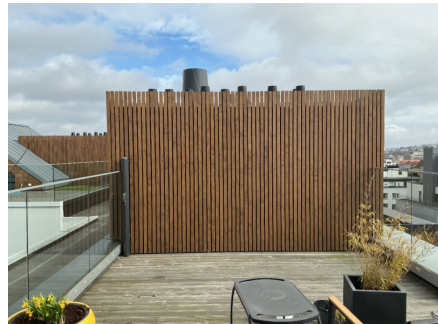
#### **Balkonger, terrasser og rom under balkonger**

Veranda med utgang fra stue. Dekke av terrassebord. Rekkverk av glass og metall.  
Takterrasse med utgang fra allrom. Dekke av terrassebord. Rekkverk av glass.

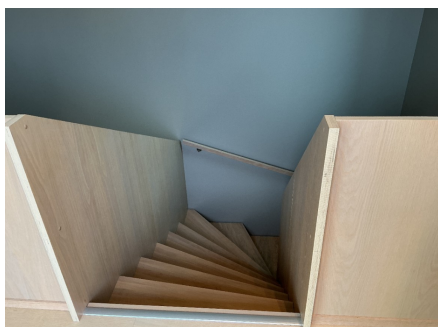
### TG 1 Innvendige trapper

Leiligheten har trapp av tre.

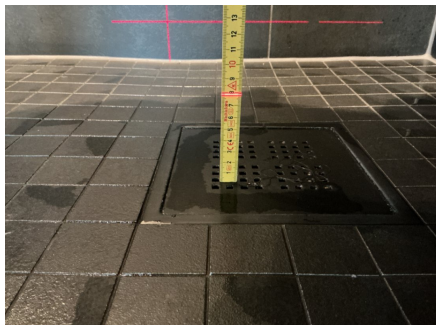
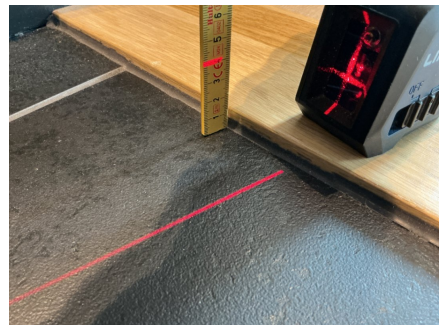
## TG 1 Overflater Gulv

På gulvet er det fliser med vannbåren gulvvarme. Det er ca. 39 mm. fall fra flis ved dør til topp slukrist i dusjen.

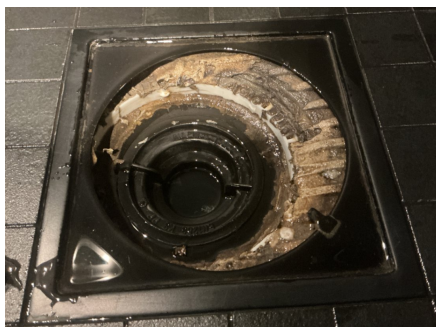
## TG 1 Sluk, membran og tettesjikt

Det er plastsluk og smøremembran med dokumentert utførelse.

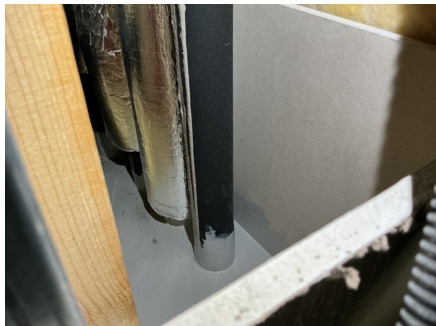
### TG 0 Tilliggende konstruksjoner våtrom

Hulltaking er ikke gjennomført fordi det er unødvendig. Det er tilgang til konstruksjonen via inspeksjonsluke for vannrør. Fuktkvotemåling (vekt%) i konstruksjonen ble målt til under 6%.

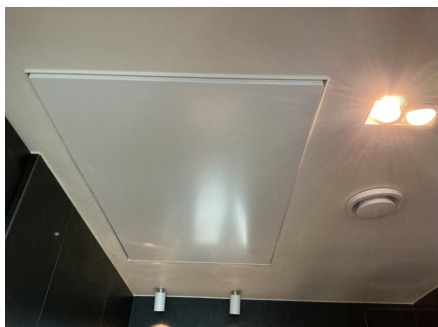
## TG 1 Ventilasjon

Leiligheten har balansert ventilasjon.

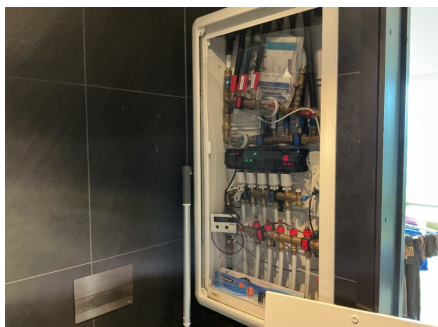
## TG 1 Varmesentral

Bygget er tilkoblet fjernvarme. Anlegget er plassert i underetasjen og leverer varmtvann og vann til gulvarme i leiligheten. Inspeksjonen innebærer å sjekke etter lekkasjer i rør og koblinger. Anlegget i sin helhet er ikke vurdert. Tilstandsgrad 1 er satt på bakgrunn av ingen lekkasjer eller negative opplysninger av eier.

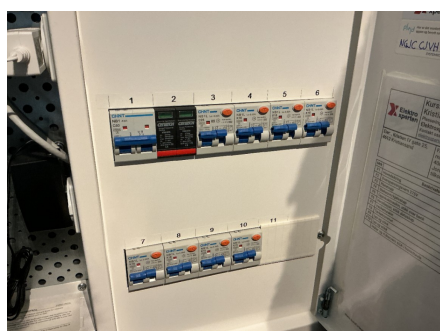
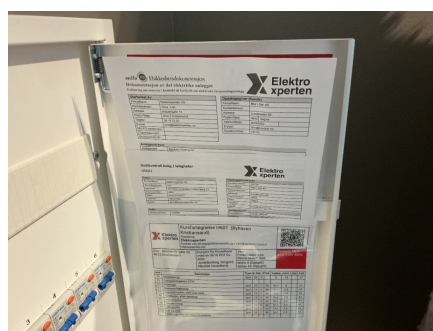
## TG 0 Elektrisk anlegg

Det elektriske anlegget har automatsikringer. Sikringsskapet er plassert i gangen.
