Vesterdalsvegen 769 4480 KVINESDAL

Tilstandsrapport Eierskifte

Boligtype: Enebolig

Byggeår: 1963

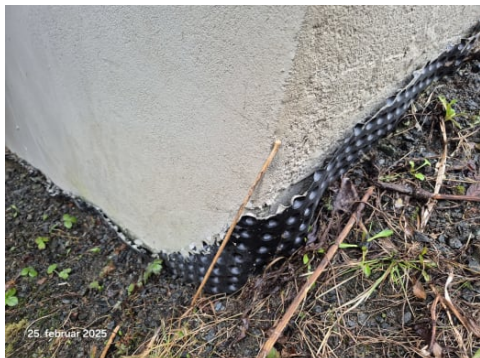
Bildet viser manglende topplast/klemlist på platon/grunnmursplast.

TG-2

Selve dreneringssystemet er ikke synlig for inspeksjon.

Platon mangler topplast, derfor settes TG2.

Montere topplast på platon/grunnmursplast.

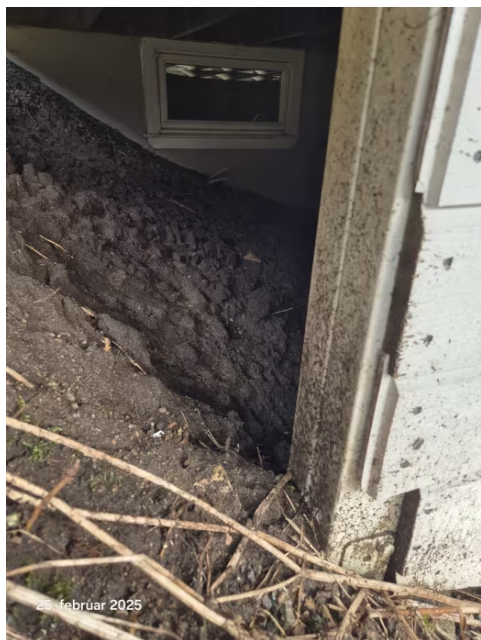
Søyle som er stedvis dekket av jord

TG-2

Søylor og bærekonstruksjon er stedvis dekket av jord. Dette fører til at treverket ikke luftes, og råteskader kommer. Det er begynnende råte i deler av konstruksjonen. Terrassen har kun ellers normal slitasje, og normalt vedlikehold må påregnes. Noe avskallinger av maling på rekkverk.

Jord og annet som ligger mot treverk, må renses/ryddes bort slik at konstruksjonen luftes.

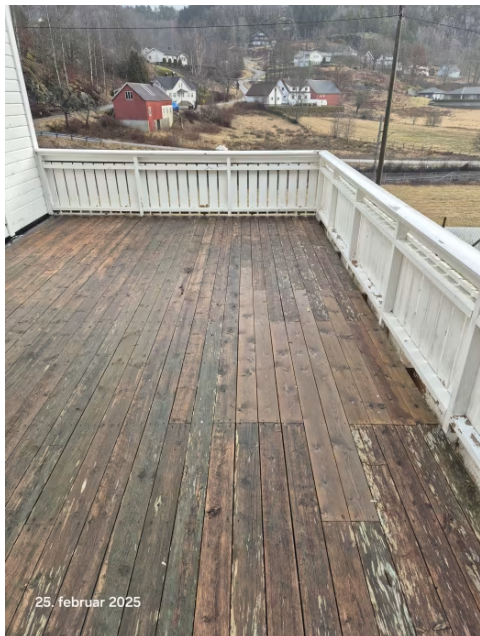
Oversiktsbilde terrasse

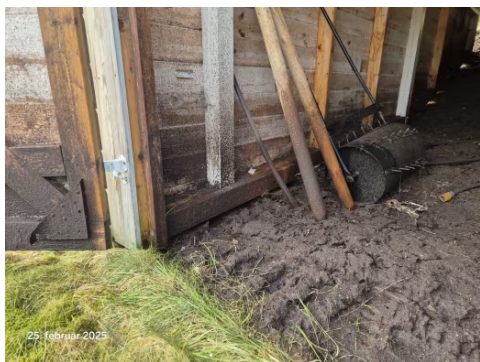
Bærekonstruksjon er utsatt for høy fuktpåkjenning på grunn av forholdene som vises på bildet.

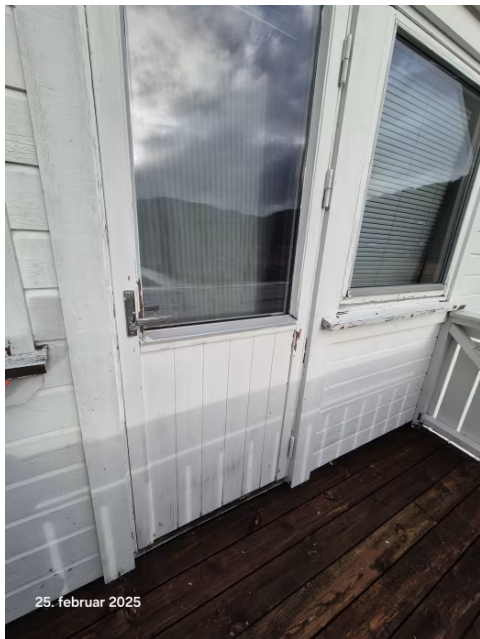
Eldre balkongdør, værslitt.

TG 2 settes med tanke på alderen vinduer og balkongdør i 2.etg. har nådd. Her er karmner også værslitte og behovet for utskiftninger begynner å melde seg.
Funksjon på befaringsdagen er imidlertid god, og strakstiltak anses ikke som nødvendig.

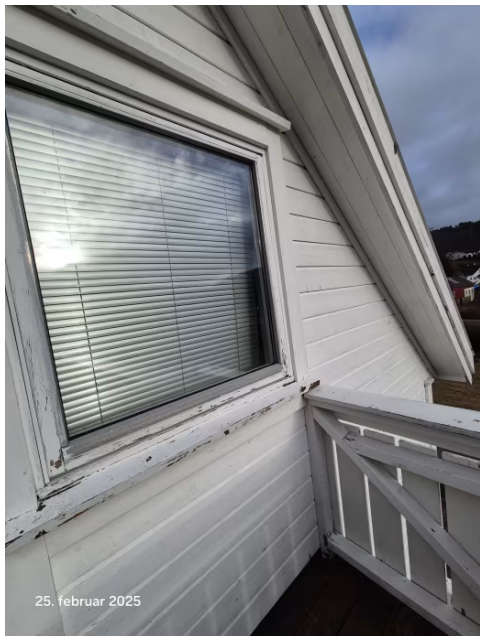
Eldre vindu som også er værslitt.

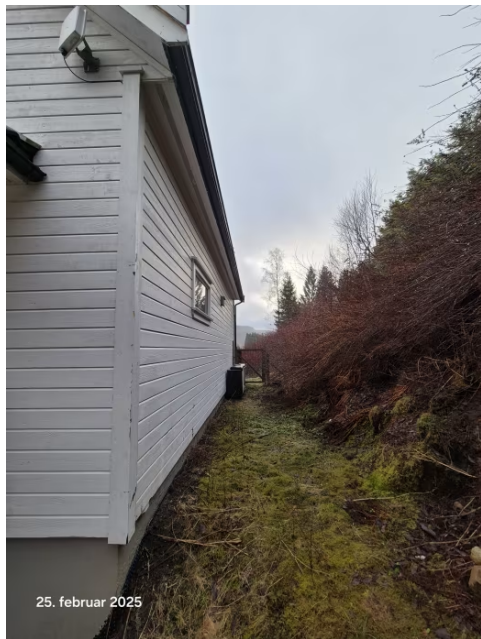
Oversiktsbilde av kledning, kasse, løsning vindu og hjørne.

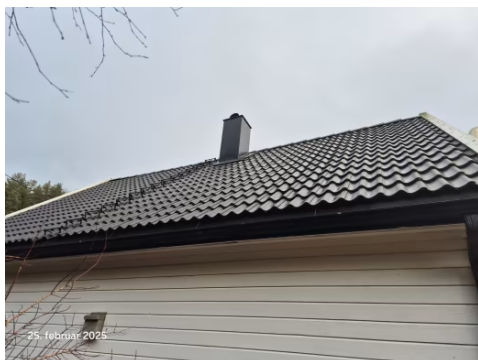
Oversiktsbilde tak.

Type tekking	Takstein
Nyere takstein.	
Inspisert fra	Fra bakken
Er det gjennomført arbeider etter opprinnelig byggeår?	Ja
Taket er renoveret.	
Er det skader på takstein, mosegroing, buler i papp, rust eller bulker i plater?	Ja
Er det synlige avvik på beslag/indekning rundt pipe og andre takgjennomføringer?	Nei
Har tekkingen nådd en alder som gir økt risiko for skader eller følgeskader?	Nei
Oppsummering av taktekking	TG-1
Noe mose på tak. Normalt vedlikehold må påregnes.

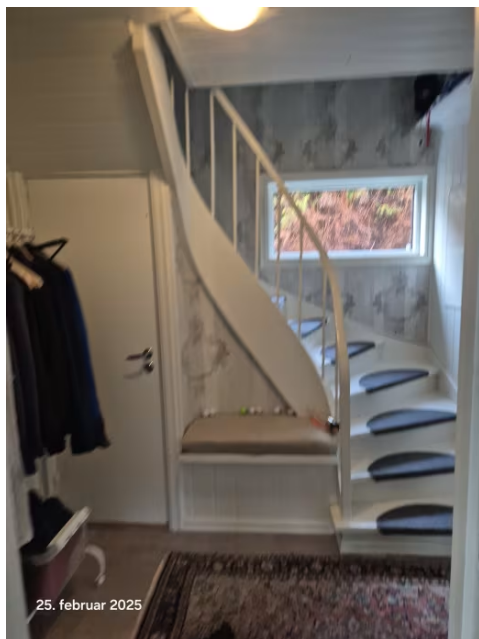
Håndløper mangler.

Åpninger over 10cm. i rekkverk.

Montere håndløpere.

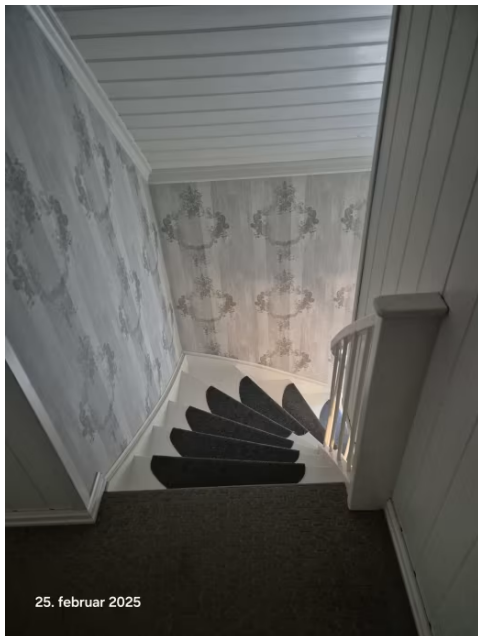
Håndløper vegg mangler.
