# Flesvikveien 189 7257 SNILLFJORD

## Tilstandsrapport Eierskifte

Boligtype: Enebolig

Byggeår: 1890

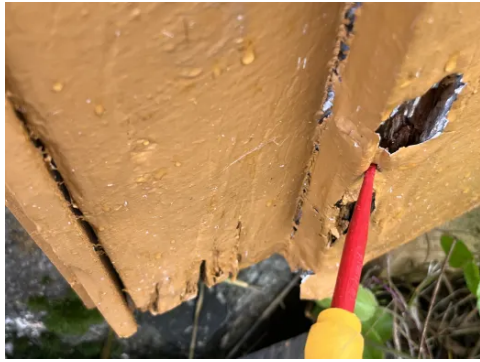
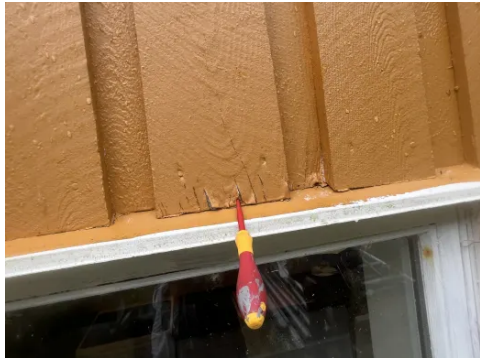
## 6.6 Yttervegger

| Er det påvist skjevheter/riss/sprekker/setninger? | Ja |
| Er det påvist fuktskade/sopp/råte eller slitt overflate? | Ja |
| Det registreres store råteskader på flere plasser i utvendig kledning. Videre gjøres det oppmerksom på at omramming rundt balkongdør ikke er ferdigstilt utvendig. | |

| Utvendig fasade er av en slik beskaffenhet at en utskifting må påregnes. Det anbefales samtidig en kontroll av bakenforliggende konstruksjoner med tanke på eventuelle skjulte følgeskader, noe som ikke kan utelukkes. | |
