Tilstandsrapport

Leilighet i 4.mannsbolig

Lars Gjøvikens veg 74, 2312 OTTESTAD

Befaringsdato: 04.12.2024

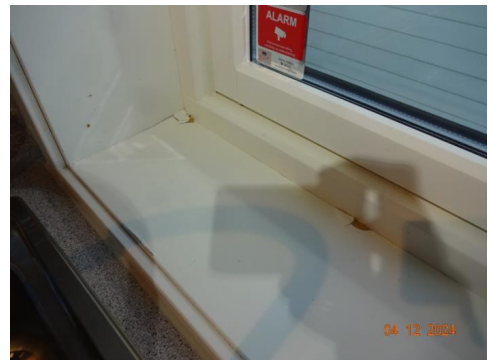
! TG 2 Vinduer

Noe fuktsvelling i utforing til kjøkkenvindu. Ved bruk av fuktmåler ble det ikke registrert unormale verdier.

- Det må foretas tiltak for å lukke avviket.

Kostnadsestimat: Under 10 000

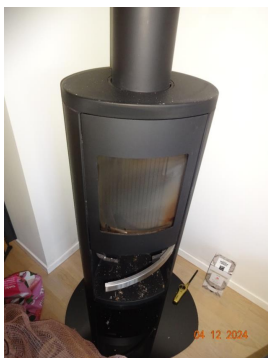
TG 1 Pipe og ildsted

Stålpipe.
Peisovn i stue.
Gnistsikring utført med glassplate under ildsted.

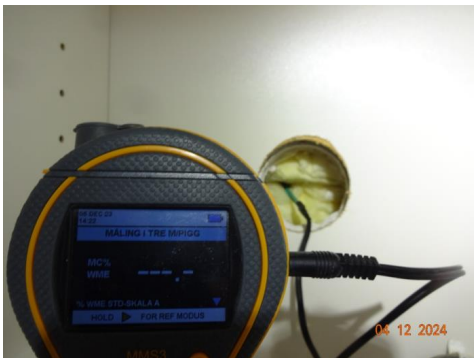
TG 1 Tilliggende konstruksjoner våtrom

Hulltaking er foretatt nederst på delevegg mot våtsonen. Ved bruk av fuktmåler ble det ikke registrert unormale verdier.

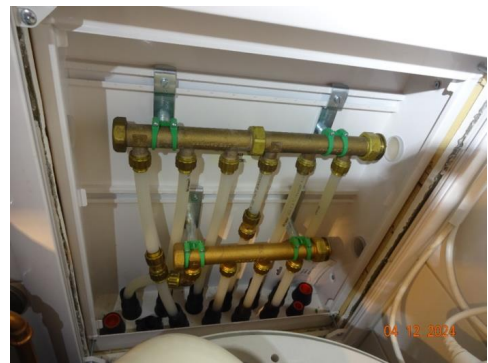
Stoppekran og vannmåler montert på bad/vaskerom.
Vannledninger av rør i rør. Del med kobberør.
Koblingskap for vannrør i vegg på bad/vaskerom.
Etablert drensåpning for eventuelt lekkasjevann.

- Rørkurser på rør-i-rør system bør merkes.

Kostnadsestimat: Ingen umiddelbar kostnad
