Tilstandsrapport for fritidsbolig
Østfjellveien 565
2440 Engerdal

Dato: 20/08/2024

Byggmester
Sondre Lillebo AS

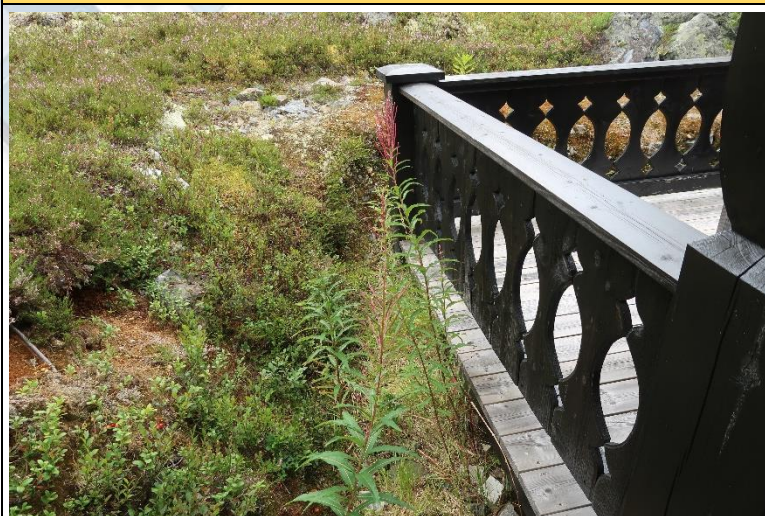
1.3 Terrengforhold

TG2 settes på bakgrunn av ikke tilfredsstillende terrengfall fra terrasse og bod med utvendig tilkomst, og at fall langs sørfasaden bør forlenges lengre unna fritidsboligen.

Det er viktig at terrenget har hellingsgrad ut fra grunnmuren. Overflatevann skal hurtigst mulig vekk for å unngå unødige fuktbelastninger på konstruksjonen. Det anbefales at terrengfallet økes/ utbedres mot sørvest. Det anbefales minimum fallforhold på 1:50 i en avstand på minst 3 meter fra veggen (ca. 2 cm fall per meter).

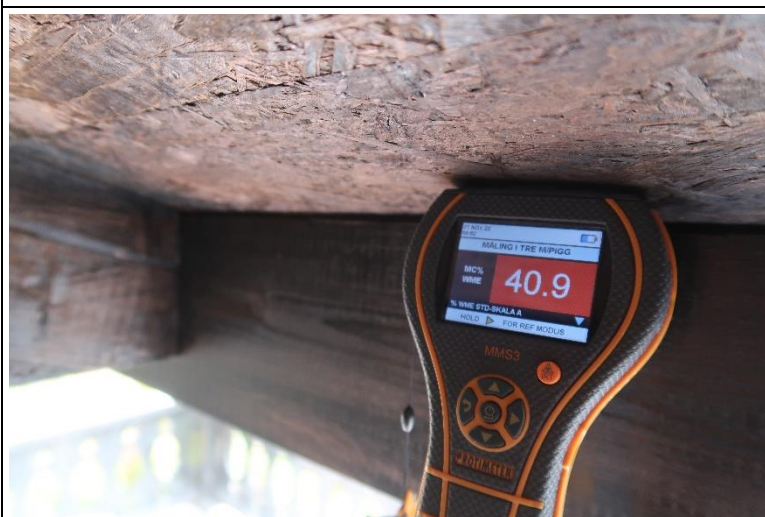
4.2 Undertak, lekter og yttertekking (taktekkingen)

Ved stikkprøver ble det påvist forhøyede fuktverdier i taktro i takutstikk mot sørvest. Fukten kommer sannsynligvis fra utettheter mellom takfotbeslag og tettesjikt. Denne overgangen bør tettes med godkjent fugemasse.

Påvist enkelte frostsprengte nedløpsrør.

TG2 settes på bakgrunn av forhøyede fuktverdier i takutstikk mot sørvest, samt skader på nedløpsrør og manglende takstige til skorstein.

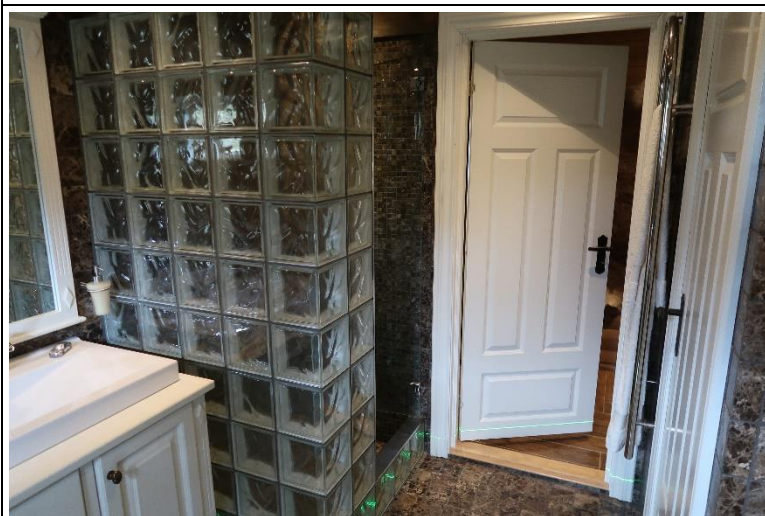
7.1.1 Bad Overflate vegger og himling

I våtsonen til dusjen er det plassert en innerdør uten fremlagt dokumentasjon på utførelse. Ved innerdør i våtsone er det fare for at fukt kan trenge forbi dusjsonen bak fliser og belaste veggkonstruksjonen. Løsning av innerdør og gjennomføring i våtsone skal dokumenteres, og tettesjiktet skal ikke svekkes.

TG2 settes på bakgrunn av innerdør i våtsone til dusj uten fremlagt dokumentasjon på utførelse.

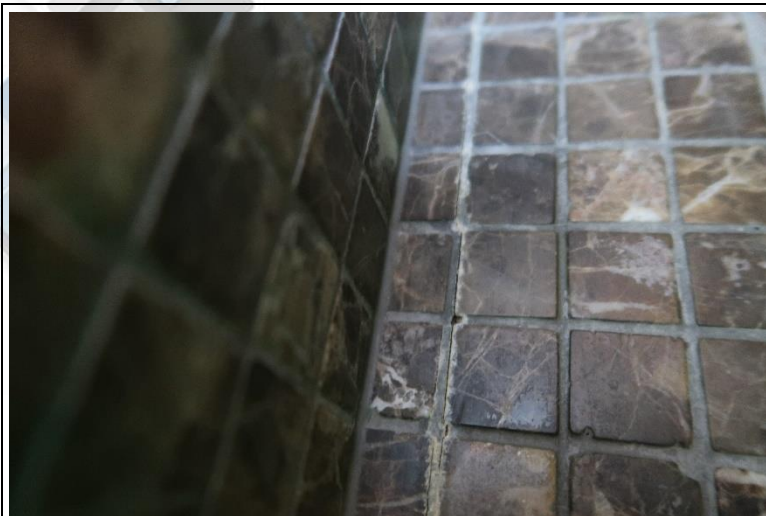
7.1.2 Bad Overflate gulv

I dusjsonen ble det påvist en sprekk mellom flere fliser langs veggen. Sprekker i fliser kan være tegn på fuktskader eller bevegelser i gulvet. Det anbefales at det fremskaffes dokumentasjon på utførelse for å bedre kunne vurdere skaden.

TG2 settes på bakgrunn av påvist sprekk i dusjsonen, samt ikke tilfredsstillende fall på gulv etter regelverket på oppføringstidspunktet.

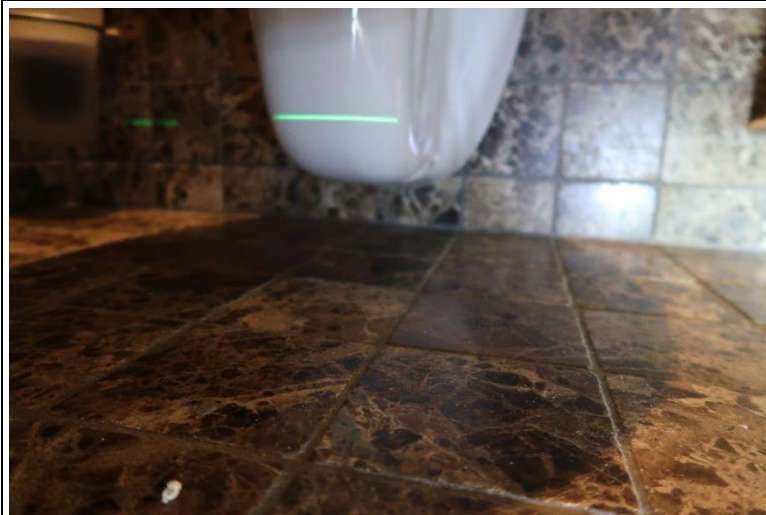
10.1 WC og innvendige vann- og avløpsrør

Det ble ikke påvist utettheter eller lekkasjer på befaringstidspunktet.
Stakeluke og lufting av avløp ble ikke lokalisert på befaringsdagen, ukjent plassering/ løsning. Lufting av avløp skal i utgangspunktet føres over tak.
Avløpskapasiteten er testet på kjøkken og på bad, vurderes som tilfredsstillende.

Innebygget sisterner på bad.
Det ble ikke påvist spalte for synliggjøring av eventuelt lekkasjevann fra sisterner.
Det er ikke fremlagt noe dokumentasjon på utførelse av innebygget sisterner.

TG2 settes på bakgrunn av manglende spalte for synliggjøring av en eventuell lekkasje fra innebygget sistene, samt ikke påvist lufting av avløp.

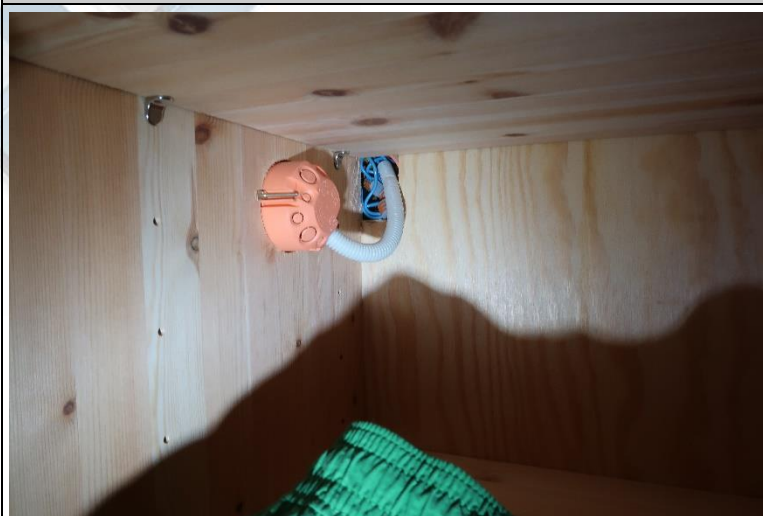
Bilde viser koblingsboks i vegg uten dekklokk.

Bilde er tatt på soverom mot sørøst fra inne i skapet.

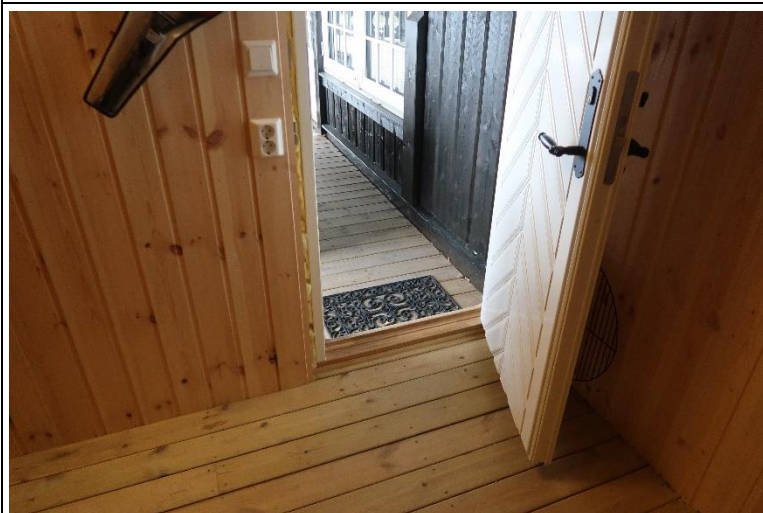
Eksempel på manglende kompletteringer rundt ytterdør til bod med utvendig tilkomst.

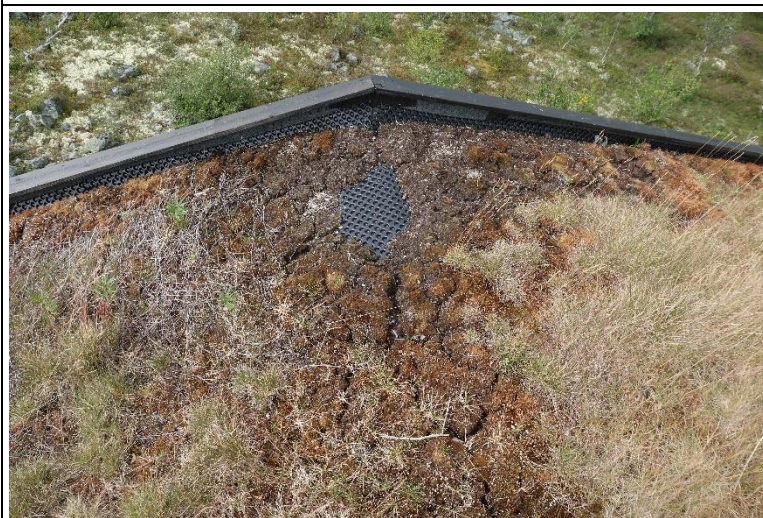
Eksempel på vedlikeholdsbehov på torvtaket.
