# Tilstandsrapport

📍 Langviksveien 10, 0286 OSLO

# gnr. 2, bnr. 1050, snr. 35

Rapportdato: 06.10.2025

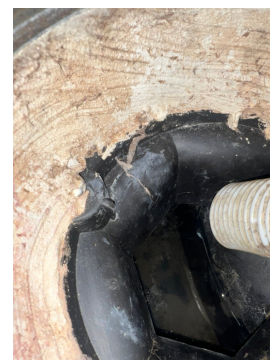
- Det er påvist avvik i krav til høydeforskjell/fall-løsning på våtrommet.
- Fallforhold er vanskelig å måle i dusjgrube da det er ettermontert badekar.
- Det er målt 8 mm. fall fra terskel mot hall til dusjgrube. Dette er mindre fall enn 1:100.
- Dusjgrube er målt til å være nedsenket ca. 10 mm.
- Fall fra dørterskel til hall og frem til sluk er målt til 20 mm.
- Høydeforskjell fra topp sluk til topp flis ved dørterskel skal være 25 mm.
- Sammenlagt tilfredsstillende ikke fallet fra terskel mot hall til sluk mht. lekkasjesikkerhet iht. NS 3600.
- Fall fra terskel til soverom og frem til sluk er målt til ca. 34 mm og er vurdert som tilfredsstillende.

Sluk under badekar.

- Det må etableres fall iht. forskrift, men dette er ikke et akutt behov og er ikke regningssvarende før ved neste rehabilitering av badet.
- Det anbefales midlertidig å etablere lekkasjestopper på gulv som vil begrense evt. skader ved en lekkasje og som sjablongmessig er kostnadsvurdert til kr. 10 000,- For nøyaktig kostnad må det innhentes pristilbud og takstingeniør er ikke ansvarlig for faktisk kostnad da dette kun er en anbefaling.
