# Tilstandsrapport

Enebolig

Haldenveien 1860, 1970 HEMNES

Befaringsdato: 13.08.2025

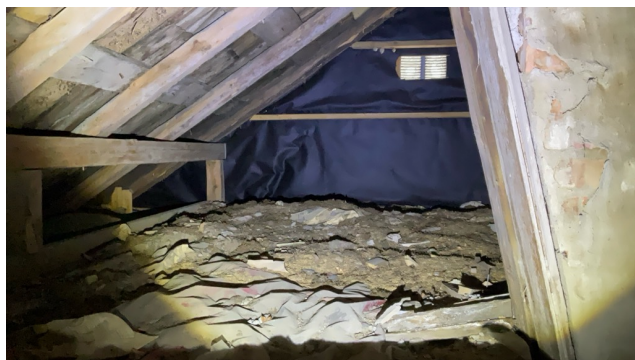
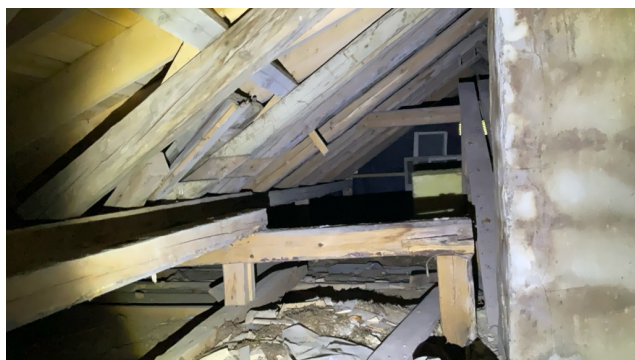
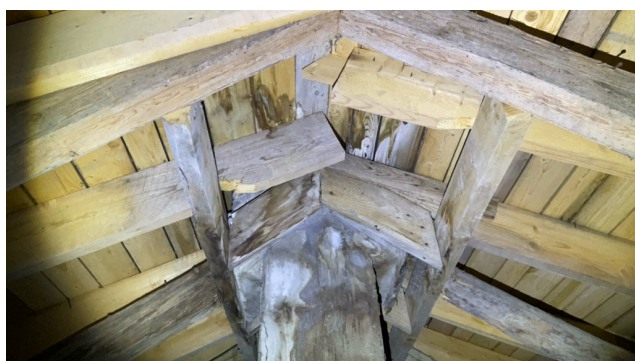
- Det er avvik:
- Undertaket er misfarget.

Det er fuktskjolder ved pipen pga. lekkasje ved pipebeslag.

Det er stedvis misfarget undertak trolig pga. lekkasjer og/eller inndriv av fuktighet/regnvann fra taksteinen.

Det mangler undertaksbelegg (takstein er synlig fra loftet) og ved skade på takstein vil det føre til taklekkasje. Det er kun undertaksbelegg på takoppløftene.

Beslag/tetting ved pipe må utbedres.  
Det bør etableres undertaksbelegg.

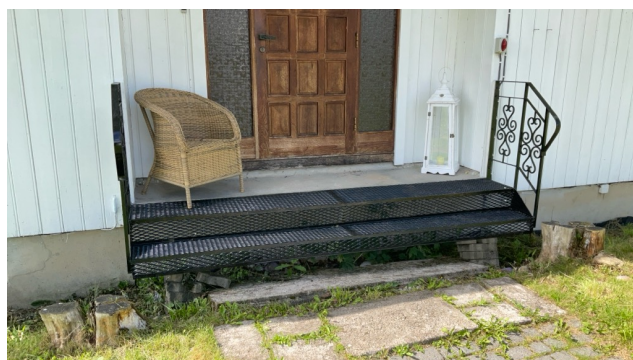
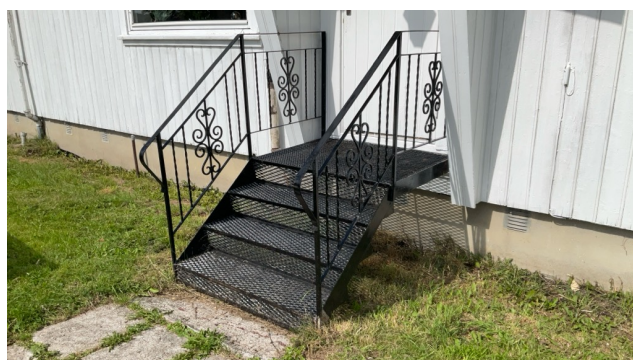
### Vurdering av avvik:

- Andre tiltak:

Bør utbedres.

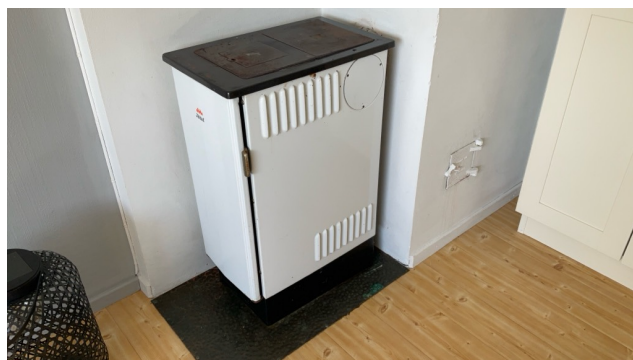
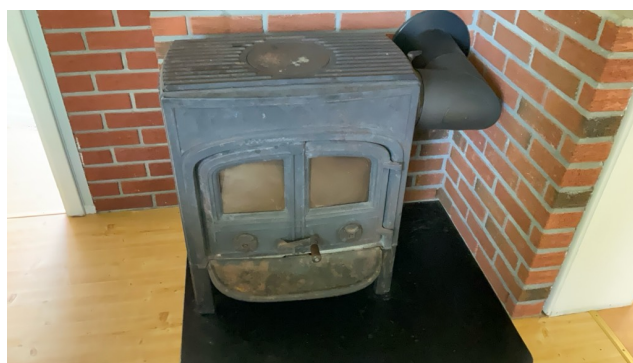
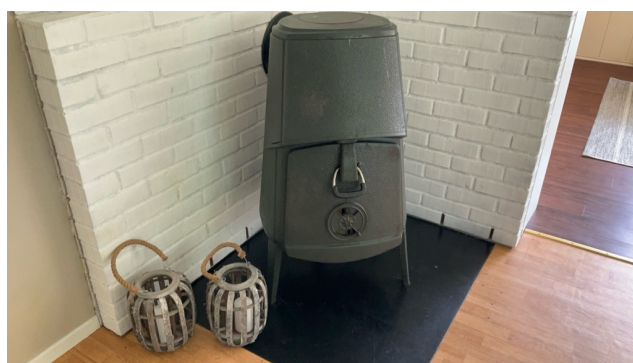
- Det er avvik:
- Mer enn halvparten av forventet brukstid er passert på pipe.

Det er skader på innvendige plater i vedovnen i spisestuen.

Plater i vedovnen i spisestuen må skiftes ut.

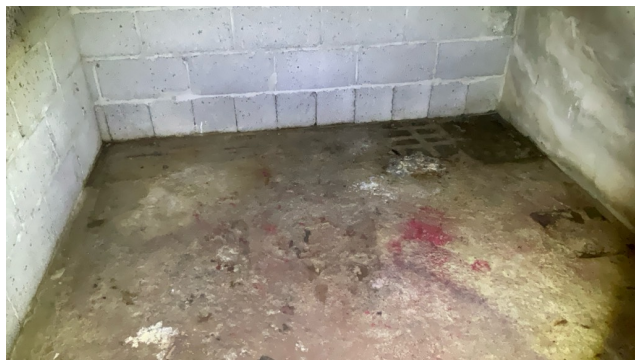
## ! TG 3 Rom Under Terreng

- Det er påvist synlig fuktighet på mur/gulv i kjeller.

Det er høy luftfuktighet i kjelleren.

- Det må foretas tiltak for å redusere/begrense fuktgjennomtrenging inn i kjeller.

Kostnadsestimat: 100 000 - 300 000

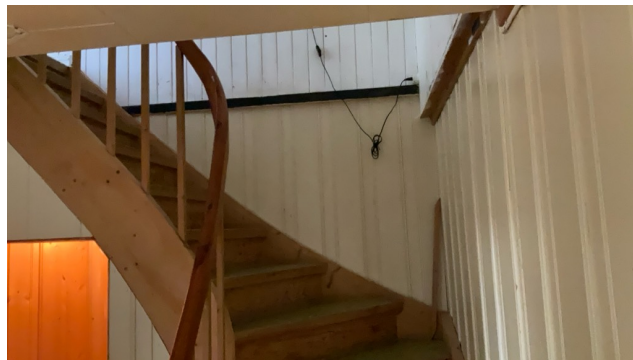
### Vurdering av avvik:

- Åpninger er såpass store at det ut ifra sikkerhetsmessige forhold anbefales å lage mindre åpninger.

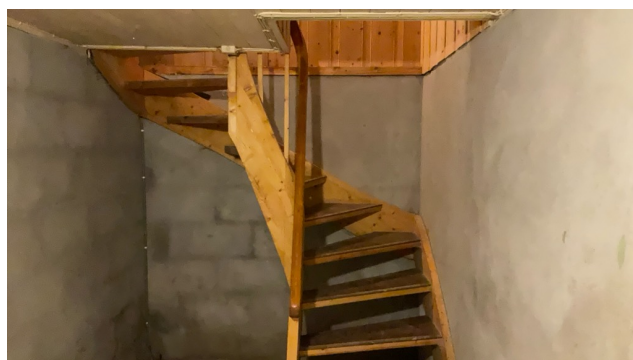
## ! TG 2 Innvendige trapper - 2

180 graders tretrapp mellom 1. etasje og kjelleretasje.

- Åpninger er såpass store at det ut ifra sikkerhetsmessige forhold anbefales å lage mindre åpninger.

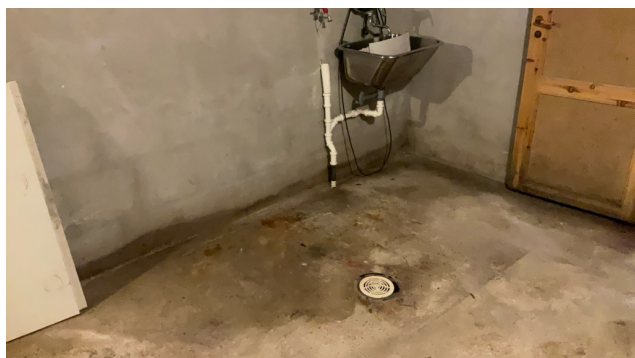
For å møte dagens krav til standard må vaskerommet rehabiliteres.

**Kostnadsestimat: 100 000 - 300 000**

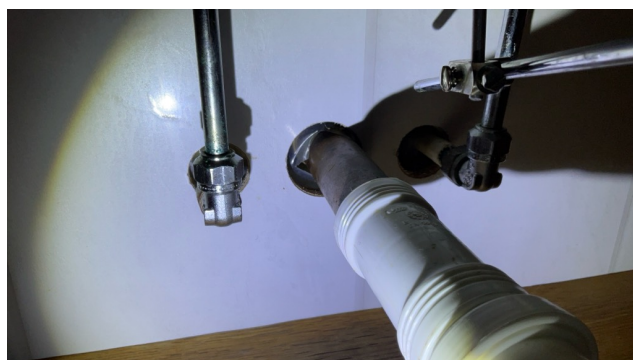
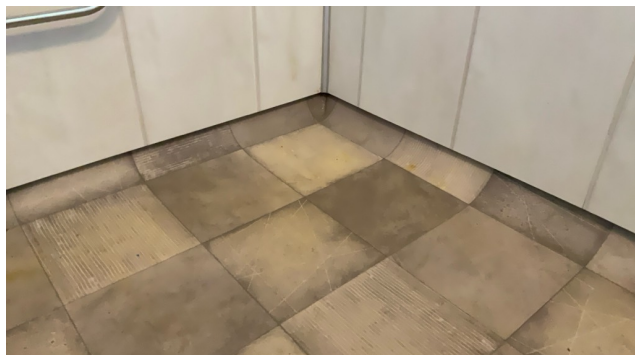
1. ETASJE > BAD/WC

- Det er vindu/dør med ikke fuktbestandige materialer i våtsonen (ved vask, dusj, badekar, osv.), løsningen eller byggematerialet er uegnet.
- Våtromsplater er ikke montert fagmessig.

Det mangler bunnlist/tettelist i bunn av baderomsplatene. (kan føre til utettheter og skade på baderomsplatene)

Det mangler fuge/mansjett eller annen tetting på vannrør i vegg i servantskapet (utett løsning som kan føre til fuktskade).

- Dersom det ikke gjøres tiltak, kan dette medføre oppfukning, oppsvelling og forringelse av materialer over tid og fuktskader på tilstøtende konstruksjoner.
- Det må foretas lokal utbedring.

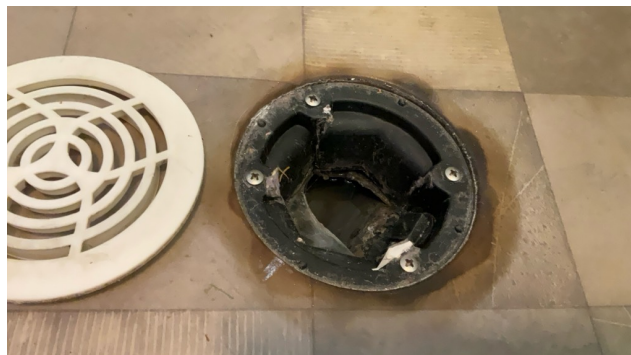
## 1. ETASJE > BAD/WC

- Det er påvist avvik i fallforhold til sluk i forhold til krav i forskrift på byggetidspunktet.
- Det er avvik:

- Til tross for avviket i fall/høydeforskjell til sluk, vil gulvet fortsatt kunne lede vann mot sluket, men med redusert effektivitet. Dette kan potensielt øke risikoen for vannansamling i enkelte områder av badet.

- Sluket må sjekkes og rengjøres jevnlig.
- Overvåk tilstanden jevnlig. For å få tilstandsgrad 0 eller 1 må slukløsningen skiftes ut og sannsynligvis må også membransjiktet skiftes/utbedres. Det er imidlertid vanskelig å si noe om tidspunktet for når dette er nødvendig.

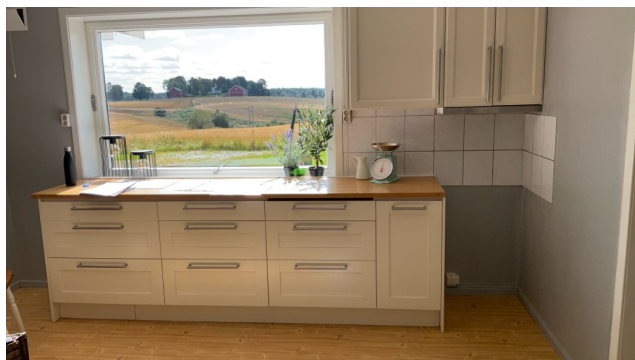
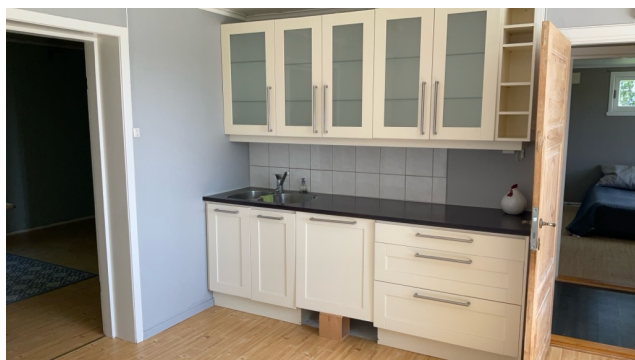
KJØKKEN

- Det er avvik:
  - Det er ikke påvist tegn på at det er montert lekkasjedeteksjon ved oppvaskmaskin/oppvaskkum, dette er et krav på kjøkkenet ut ifra alder.
- Det er svelleskade på benkeplaten etter fuktpåkjønning/damp ved oppvaskkum/oppvaskmaskin.

- Det bør monteres lekkasjedeteksjon ved oppvaskmaskin/oppvaskkum.
- Tiltak:

Bør utbedres.

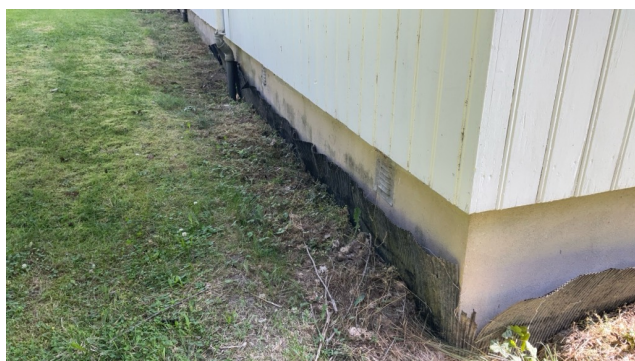
## ! TG 3 Fuktsikring og drenering

- Det mangler, eller på grunn av alder er det sannsynlig at det mangler, utvendig fuktsikring av grunnmuren ved kjeller/underetasje.
- Mer enn halvparten av forventet levetid på drenering er overskredet.
- Det er ut ifra observasjoner påvist indikasjoner på at drenering/tettesjikt har begrenset effekt.

Det er synlig fuktinnslag i kjelleren.

- Det bør gjøres lokale tiltak.
- Fuktsikring av muren må etableres inkl. klemliste.
- Tiltak for redrenering rundt boligen kan ikke utelukkes.

**Kostnadsestimat: 100 000 - 300 000**
