# Tilstandsrapport

Enebolig

Liholtbanen 8 , 1765 HALDEN

Befaringsdato: 12.02.2026

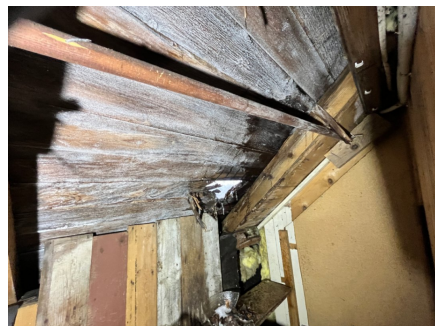
- Mer enn halvparten av forventet brukstid er passert på taktekingen.
- Mer enn halvparten av forventet brukstid er passert på undertak.
- Det er påvist råteskader.

Taket har flere lekkasjer som har pågått over tid.

Hull i tak

**Kostnadsestimat: 200 000 - 500 000**

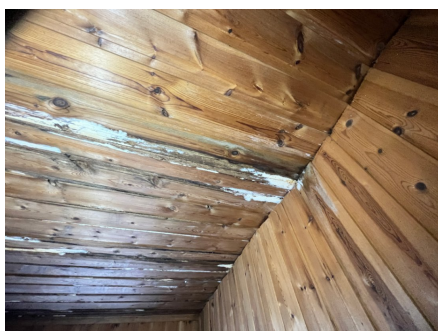
Skader på himling loft

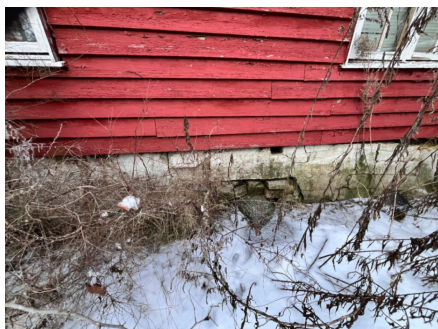
Bordkledningen har noe råteskader og er generelt overflate slitt.

Slitt kledning

- Råteskadet trekledning må skiftes ut.
- Råteskader i bordkledningen vil fortsette å utvikle seg både i tiliggende bordkledning og til bakenforliggende veggkonstruksjon, dersom en ikke foretar tiltak.
- Råteskadede konstruksjoner må skiftes ut.

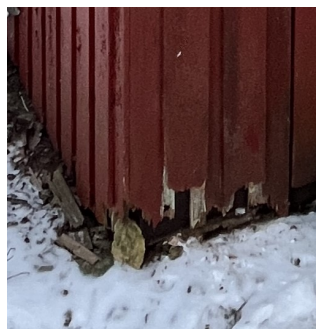
Det er ikke etablert tilfredsstillende lufting og kledningen er stedvis avsluttet under terreng, dette medfører økt risiko for at det oppstår råteskader.

Råteskader og kledning ned under terreng

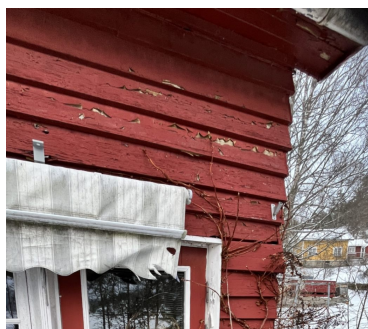
Løsnet kledning, råteskader i raftekasse

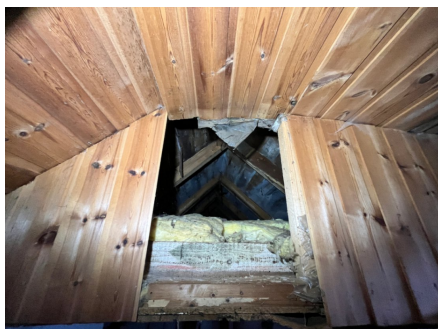
- Det er begrenset/dårlig ventilering av takkonstruksjonen.
- Det er påvist fuktskjolder/skader i takkonstruksjonen.
- Det er registrert skader i undertak.

Fuktskader i bordtro

- Råteskadede konstruksjoner må skiftes ut.

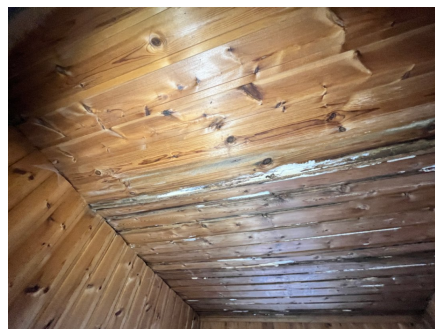
Fuktskader og råte i himling på loft

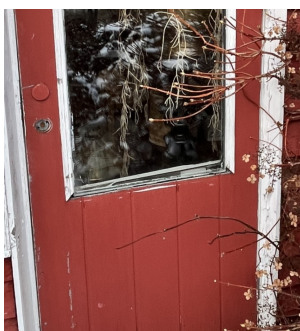
Balkongdør

- Det er påvist dør(er) med fukt/råteskader.
- Det er påvist dører som er vanskelig å åpne eller lukke.

Dørene må byttes.

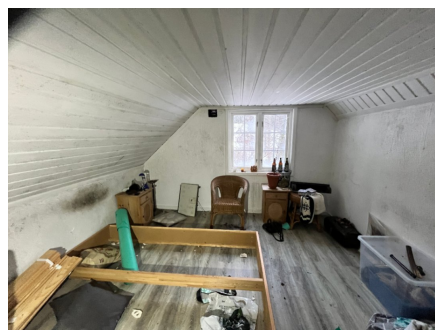
Loftetasje

Overflater er skadet av fukt i hele boligen, det er muggvekst og svartsopp på flere steder. Himlinger på loft som er utført med panel er stedvis råteskadet og soppvekst.

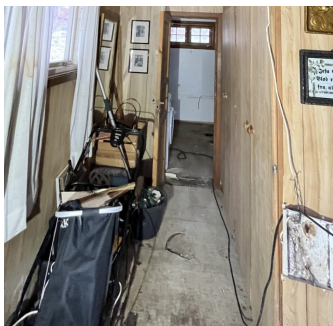
Alle gulv må rives slik at kun bjelkelaget står igjen, dette fordi at det ikke er mulig å fastslå hvordan tilstanden til bjelkelaget er uten inngrep. Basert på lekkasjer og synlige skader må det forventes at det må gjøres utskifting på hele eller deler av bjelkelaget.

Gulv i vindfang

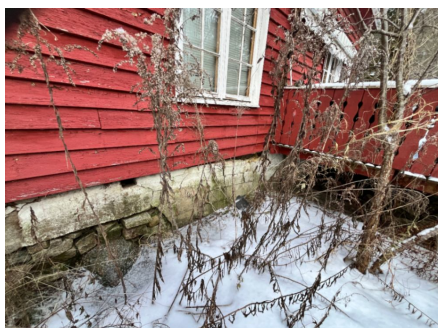
Det er setnings sprekker på muren og løs murpuss.

Sprekker og setningsskader.

Om grunnmur skal benyttes på nytt må det påregnes relativt stor kostnader for utbedringer.
