# Tilstandsrapport

Enebolig

Sørskogbygdevegen 1227, 2412  
SØRSKOGBYGDA

Befaringsdato: 04.10.2024

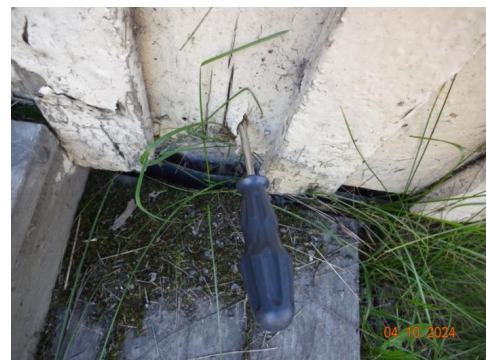
### Vurdering av avvik:

- Det er ingen eller liten lufting i nedre kant av kledning mot grunnmur.
- Det er påvist spredte råteskader i bordkledningen.
- Det er værslitt/oppsprukket trevirke/trepaneler.

- Råteskadet trekledning må skiftes ut.
- Det bør foretas tiltak for å bedre lufting av kledningen.
- Det må foretas tiltak for å lukke avviket.

Kostnadsestimat: 10 000 - 50 000

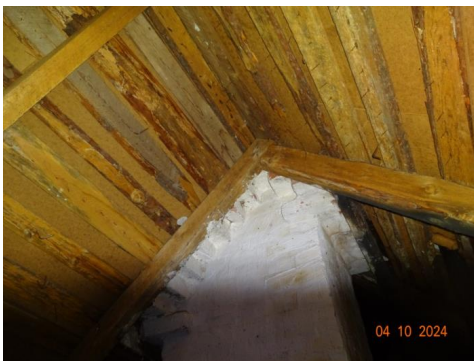
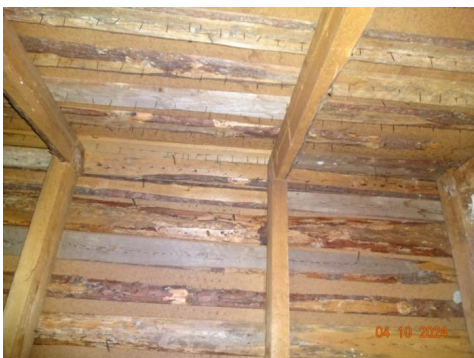
### TG 2 Takkonstruksjon/Loft

- Det er begrenset/dårlig ventilering av takkonstruksjonen.
- Det er påvist andre avvik:

Enkelte fuktskjolder i undertak ved pipe.

Overbygget takkonstruksjon over veranda: Fuktskade/fuktskjolder i undertak på loft.

Anbefaler ytterligere undersøkelser.

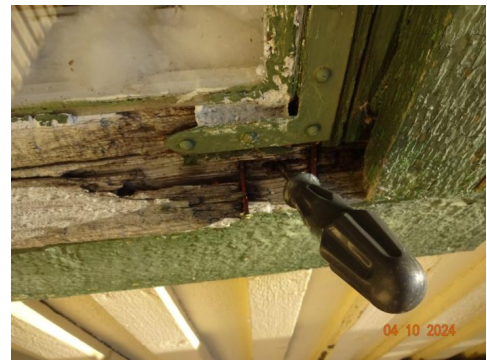
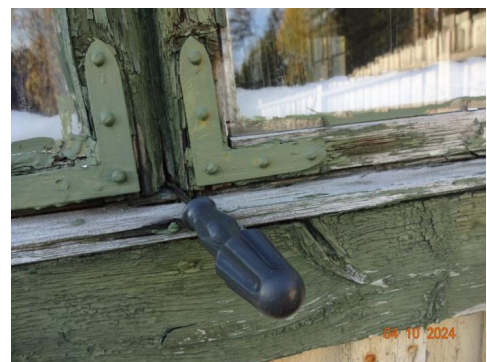
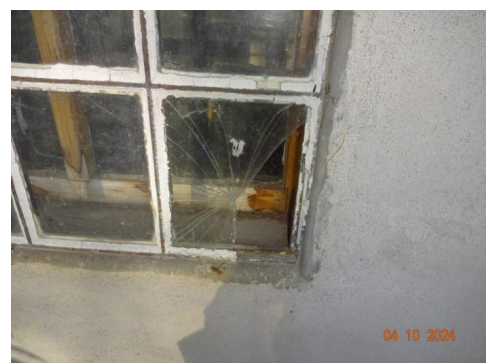
## TG 3 Vinduer

- Det er påvist at enkelte vinduer er vanskelig å åpne/lukke.
- Det er påvist vinduer med fukt/råteskader.
- Karmene i vinduer er slitte og det er sprekker i trevirket.

Sprekk i vindusglass på kjøkken.

- Vinduer med råteskader må erstattes med nye.
- Det må påregnes noe vedlikehold og at enkelte vinduer må skiftes ut.

**Kostnadsestimat: 50 000 - 100 000**

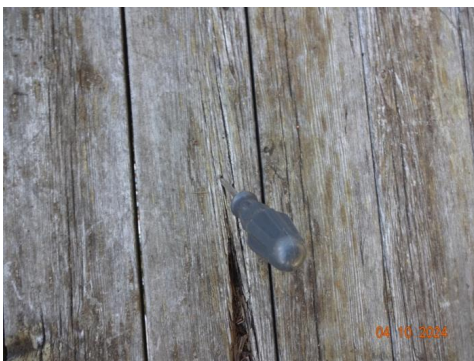
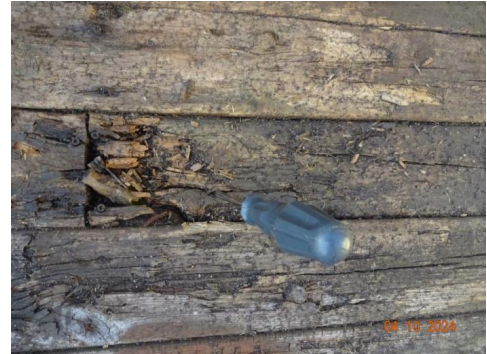
Råteskader i flere terrassebord.

- Det er ikke krav om utbedring av rekkverkshøyde opp til dagens forskriftskrav.
- Det må foretas tiltak for å lukke avviket.

Det må utføres straks tiltak.

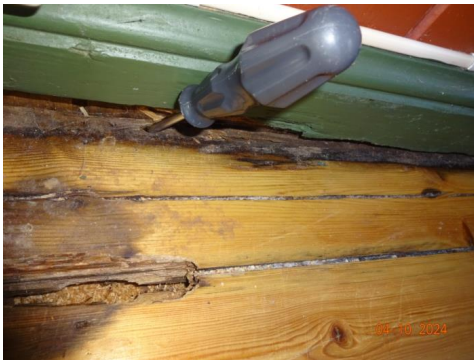
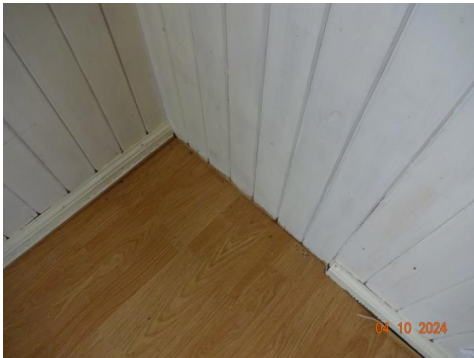
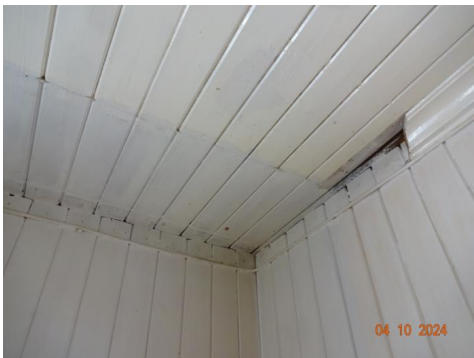
- Det er stedvis påvist synlige skader på overflater.
- Overflater har en del slitasjegrad utover det en kan forvente.

Det er påvist råteskader i tregulv på kjøkken/stue (1.etasje).  
Fuktskadede laminatgulv i stue i 1.etasje.  
Generelt med slitte gulvflater.  
Noe gjenstående arbeider. Mangler del med gulvlist og taklist.

- Overflater må utbedres eller skiftes.

**Kostnadsestimat: 10 000 - 50 000**

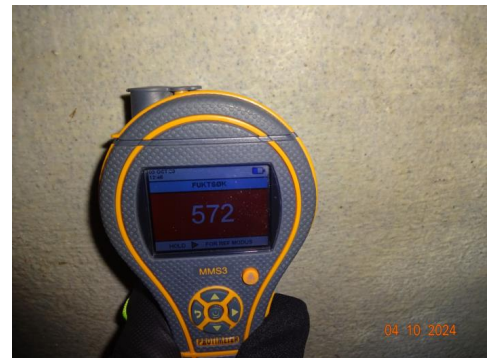
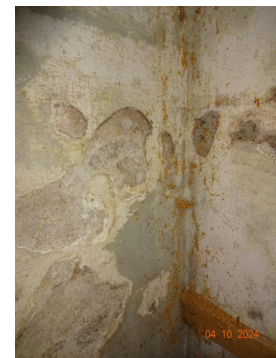
## ! TG 2 Rom Under Terreng

- Det er påvist indikasjoner på noe fuktgjennomtrenging i kjellergulv.

- Det er påvist indikasjoner på noe fuktgjennomtrenging inn i kjellermur.

Steder med saltutslag på kjelleryttervegger, etter fuktgjennomgang i veggene.

Det er påvist sprekker i støpt gulv i kjeller.

- Det påviste fuktnivå gir grunn til å overvåke konstruksjonen jevnlig for å se utvikling over tid, og eventuelt foreta tiltak for å unngå fuktskader.

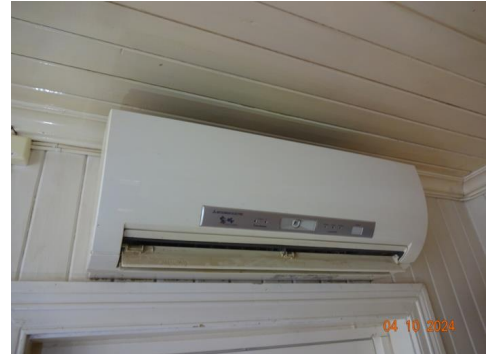
Boligen varmes opp i hovedsak med varmepumpe luft- luft og suppleres med vedfyring og elvarme.  
Varmepumpe fra 2009.

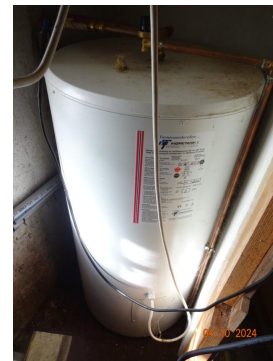
### TG 2 Varmtvannstank

Varmtvannsbereider plassert på vaskerom i kjeller, 200 liter fra 2003.

- Det er ikke behov for utbedringstiltak siden tanken fungerer i dag, men ut ifra alder kan skader plutselig oppstå på eldre tanker.

**Kostnadsestimat: Under 10 000**

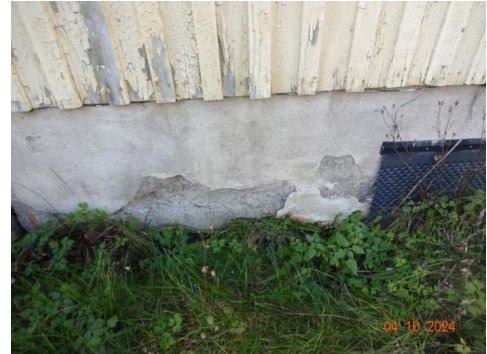
## TG 2 Grunnmur og fundamenter

- Det er påvist andre avvik:
- Det er påvist enkelte riss i murpuss.  
Avskalinger i utvendig murpuss.

- Det må foretas tiltak for å lukke avviket.

Kostnadsestimat: Under 10 000

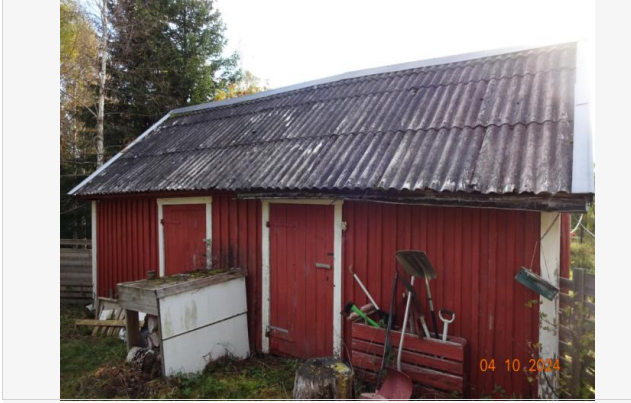
## Uthus

Eldre uthus, generelt med preg etter aldersforvitring og manglende vedlikehold. Må påregne aldersforvittringer og skader. Kun deler er besiktiget.

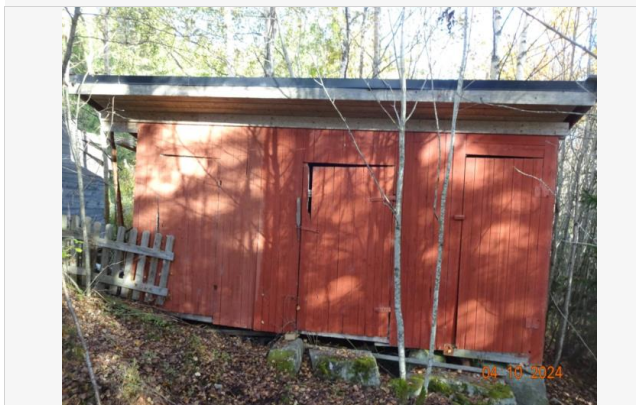
## Uthus 2

Ikke etablert undertak.  
Mangler takrenner og nedløp.  
Eldre uthus, generelt med preg etter aldersforvitring og manglende vedlikehold. Må påregne aldersforvittringer og skader. Kun deler er besiktiget.

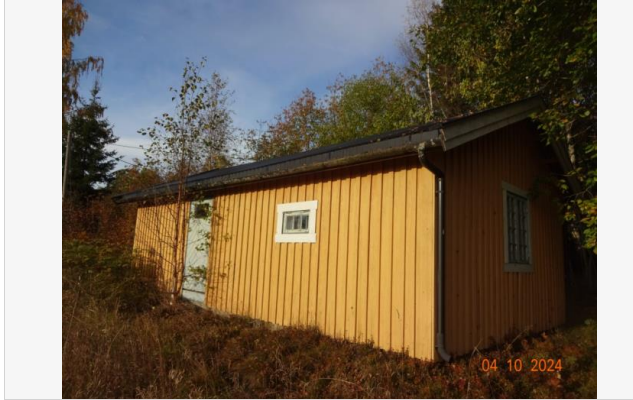
## Tømmerkoie

Skjevheter i gulv.  
Det er påvist råteskade i understøttelse til takkonstruksjon.  
Enkelte sprekker i grunnmur.  
Det er påvist råteskader i laftet tømmer.  
Eldre tømmerkoie, generelt med preg etter aldersforvitring og manglende vedlikehold. Må påregne aldersforvitring og skader.

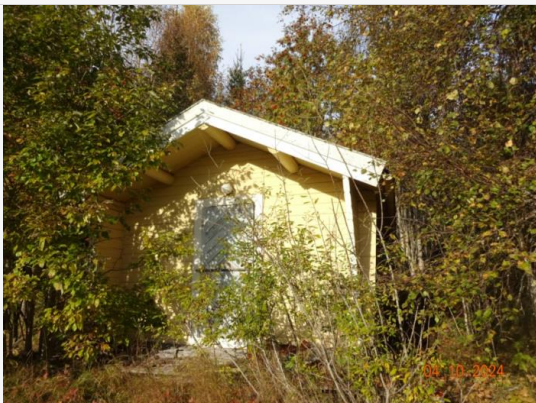
## Koie

Lekkasje i takrenner.

Rust på takplatene.

Skader i terrasseplating ved inngang.

Eldre koie, generelt med preg etter aldersforvitring og manglende vedlikehold. Må påregne aldersforvitring og skader.

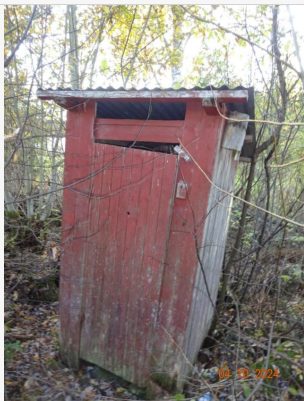
## Utedo

Rust på takplatene

Eldre utedo, generelt med preg etter aldersforvitring og manglende vedlikehold. Må påregne aldersforvittringer og skader.
