Sørskogbygdevgen 1227, 2412 SØRSKOGBYGDA

Befaringsdato: 04.10.2024

Rapportdato: 08.10.2024

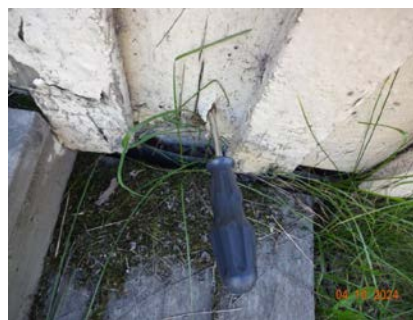
- Det er ingen eller liten lufting i nedre kant av kledning mot grunnmur.
- Det er påvist spredte råteskader i bordkledningen.
- Det er værslitt/oppsprukket trevirke/trepener.

- Råteskadet trekledning må skiftes ut.
- Det bør foretas tiltak for å bedre lufting av kledningen.
- Det må foretas tiltak for å lukke avviket.

Kostnadsestimat: 10 000 - 50 000

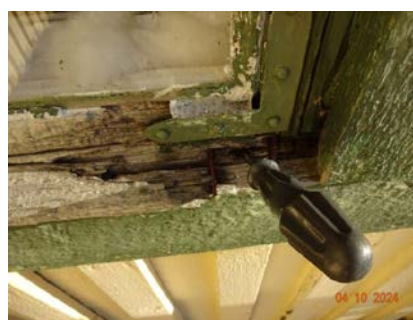
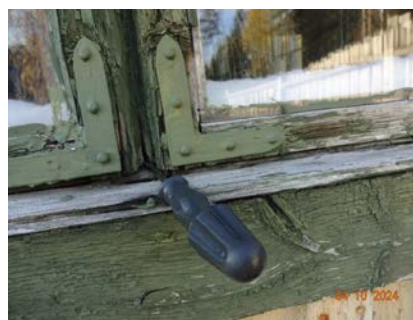
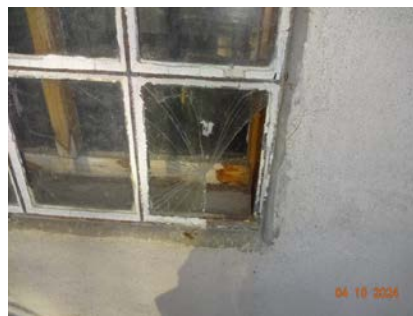
- Det er påvist at enkelte vinduer er vanskelig å åpne/lukke.
- Det er påvist vinduer med fukt/råteskader.
- Karmene i vinduer er slitte og det er sprekker i trevirket.

Sprekk i vindusglass på kjøkken.

- Vinduer med råteskader må erstattes med nye.
- Det må påregnes noe vedlikehold og at enkelte vinduer må skiftes ut.

Kostnadsestimat: 50 000 - 100 000

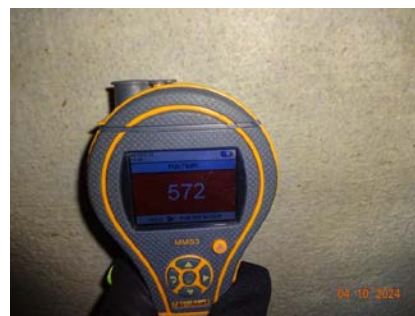
- Det er påvist indikasjoner på noe fuktgjennomtrenging i kjellergulv.

- Det er påvist indikasjoner på noe fuktgjennomtrenging inn i kjellermur. Steder med saltutslag på kjelleryttervegger, etter fuktgjennomgang i veggene. Saltutslag dannes når fuktighet trenger gjennom murkonstruksjoner og transporterer saltmineraler ut til overflaten. Når vannet fordampes blir det krystalliserte saltet liggende igjen på overflaten av murverket eller betongen. Det er foretatt fuktsøk med fuktindikator i kjeller. Ved bruk av fuktindikator ble det målt fuktvariasjoner. Avskalinger i murpuss. Det er påvist sprekker i støpt gulv i kjeller.

- Det påviste fuktnivå gir grunn til å overvåke konstruksjonen jevnlig for å se utvikling over tid, og eventuelt foreta tiltak for å unngå fuktskader. Kostnadsestimat er satt under drenering.

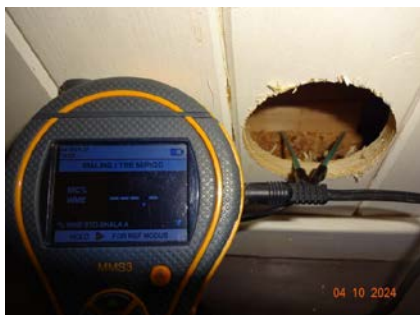
TG 1 Tilliggende konstruksjoner våtrom

Hulltaking er foretatt nederst på delevegg mot våtsonen. Ved bruk av fuktmåler ble det ikke registrert unormale verdier.
