# Tilstandsrapport

Fritidsbolig

Dølavegen 582, 3528 HEDALEN

Befaringsdato: 28.08.2025

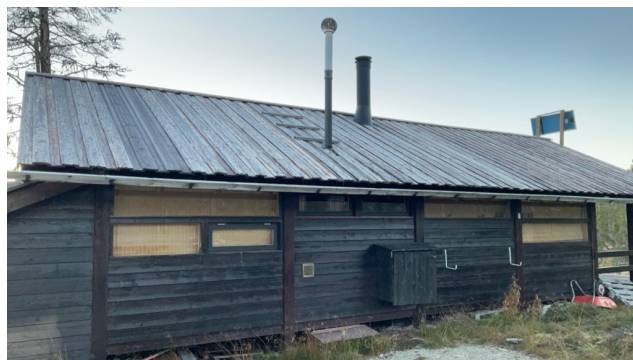
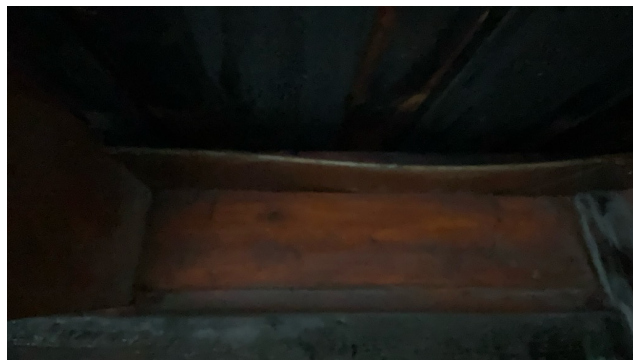
### ! TG 2 Takteking

- Når takteking og undertak begynner å bli gamle, øker risikoen for lekkasjer, noe som kan føre til omfattende og kostbare reparasjoner av underliggende konstruksjoner dersom en ikke foretar tiltak på konstruksjonene før dette oppstår.
- Tidspunkt for utskifting av undertak nærmer seg.

Byggemåte med undertak avsluttet ved raft fører til at vann fra undertaket renner ned på terreng rett ved fundamenter. Vann kan inneholde avsetning fra impregnering takbord.

Takteking består av impregnerte takbord montert på lekter. Videre er det undertak av sutakplater med takpapp. Undertak er avsluttet utenfor raft. Siden taket (takkonstruksjon, takteking og skorstein) kun er observert fra bakkenivå, er vurderingen begrenset av dette. Det er ikke sikkerhetsmessig forsvarlig å bevege seg ut på taket eller observere fra stige. Selv om det ikke er avdekket skader under befaringen, betyr ikke dette at det ikke foreligger skader som en besiktigelse på taket kan avdekke. Vær oppmerksom på denne risikoen. En undersøkelse av taket kan utføres av en fagperson under tilstrekkelige sikkerhetsforhold.

Ved omlegging av tak anbefales det at undertak føres frem til takfot/ takrenne.

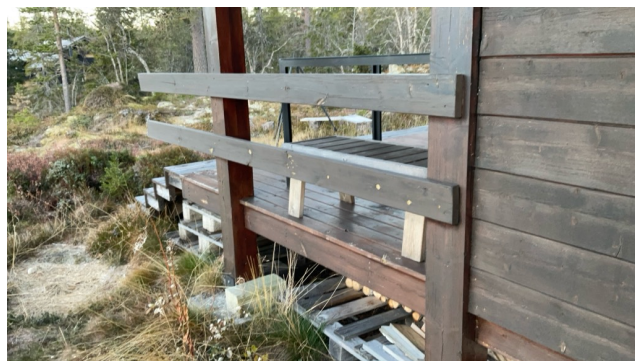
## ! TG 3 Utvendige trapper

Foran inngang og fra terrasse er det tretrapp i to trinn ned på terreng.

- Rekkverk må monteres for å lukke avviket.

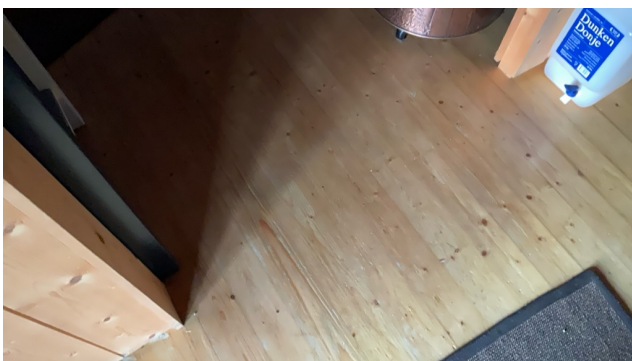
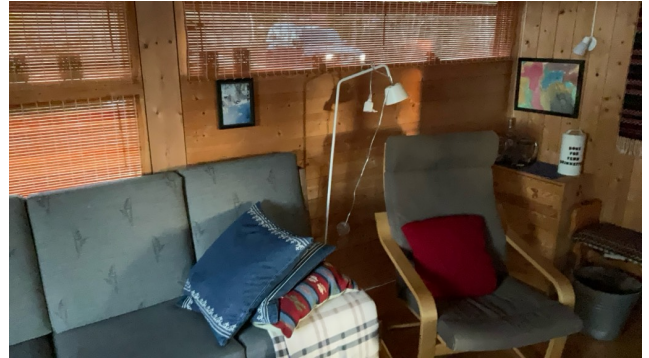
### ! TG 3 Overflater - 2

Overflater innvendige gulv betsår av heltregulv med lakkert overflate.  
Himlinger og vegger er kledd med trepanel.

- Det er stedvis påvist synlige skader på overflater.

- Overflater må utbedres eller skiftes.

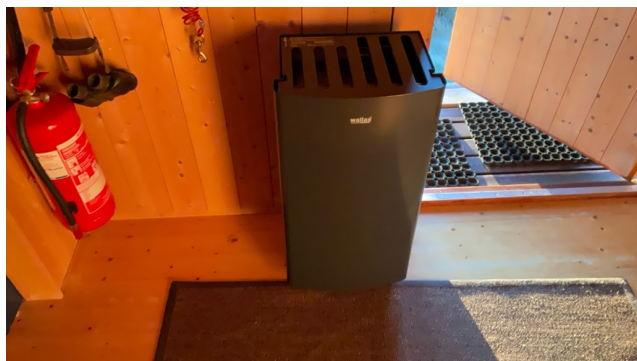
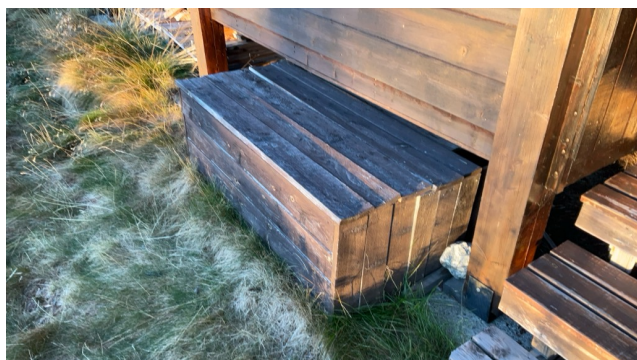
## ! TG 2 Kryp Kjeller

Kryprom mellom fundamentpunkter under bjelkelag mot terreng. Lav høyde.

Tiltak vurderes sammen med tiltak terrengjustering for å hindre at det blir stående vann under bygget.. Kryprommet er godt ventilert ved at det er åpninger mellom tresøyler rundt hele bygget.
