# Tilstandsrapport

Enebolig

Kjærlighetsstien 12, 1781 HALDEN

Befaringsdato: 22.07.2025

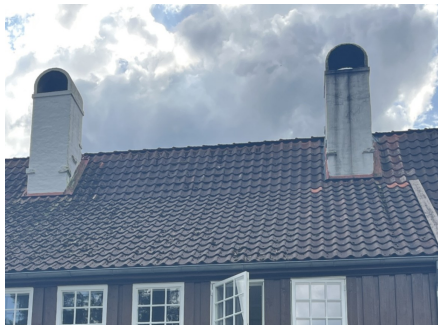
Det er ikke montert stigetrinn på taket for adkomst til piper, men det er etablert feie luker på kaldloftet slik at pipene kan feies derfra. Det er begynnende rustdannelse på sokkel beslagene på piper, må påregnes utskiftet på sikt.

Rust på sokkelbeslag

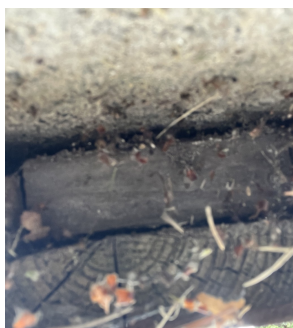
- Det er ingen eller liten lufting i nedre kant av kledning mot grunnmur.
- Det er påvist andre avvik:

Ikke lufting

Det bør lages bedre lufting i nedkant på vegger og monteres musesperre. Kledning med råteskader og store sprekker må byttes. Kostnad for dette medtatt.

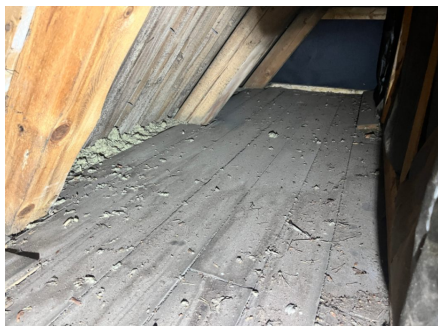
Det er eldre merker etter fukt på takkonstruksjonen rundt piper og i himling på rom mot nordvest, kontrollert på befaringen, ikke fukt der nå.

Innblåst isolasjon

Eldre fuktmerker, tørt nå

Fuktmerker ved pipe gjennomføring, tørt nå

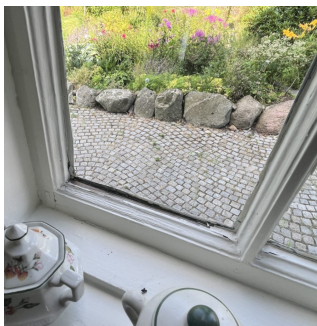
Vindu på kjøkken med enkelt glass, merker etter kondensvann

Vindu med råteskade må påregnes byttet på kort sikt. Anbefaler å bytte vindu med enkelt glass på kjøkken av energi hensyn.

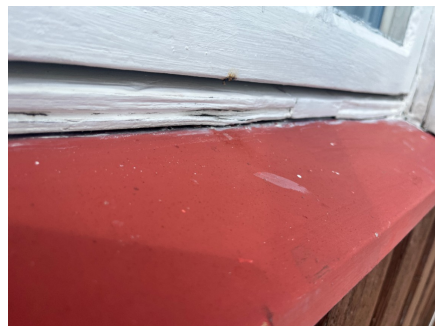
Det er vindu med begynnende råteskader på sørøst side i 2 etasjen.

Vindu på sørøst side 2 etasje, råteskade

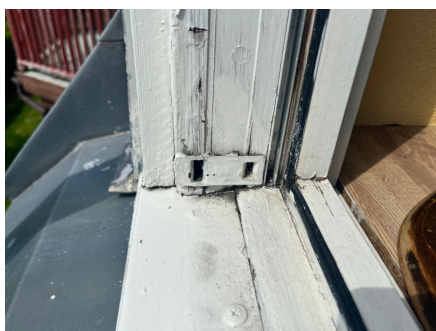
Omrømming og beslag løsninger er ikke i henhold til dagens anbefalinger, Omrømming er montert uten luftespalte ned mot vannbrett, medfører økt risiko for råteskade på omrømmingen og økt behov for vedlikehold.

Beslag er montert helt opp under vinduskarm på enkelte vinduer, medfører økt risiko for råteskade på karmen og økt behov for vedlikehold.

Innsettings detaljer vindu på takoppløft

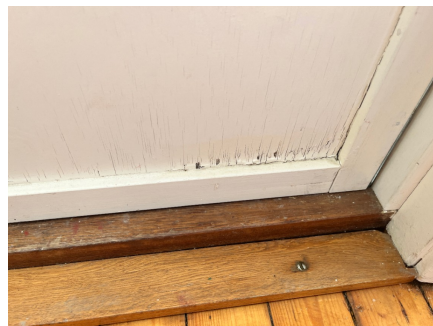
Balkongdør i 2 etasje har fuktskader og må påregnes byttet på kort sikt.

Fuktskade på dør, balkong 2 etasje

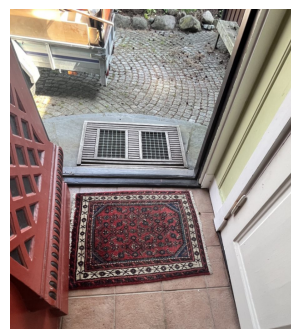
Pakninger

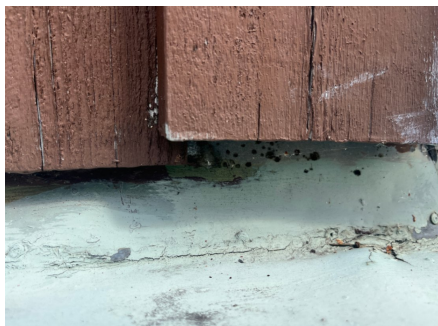
Sinkplate tekking

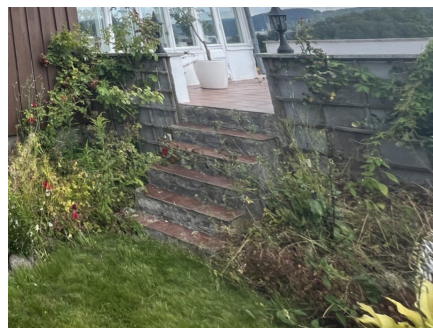
Ulik høyde på opptrinn, korte inntrinn

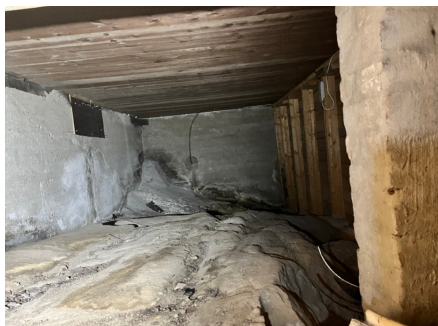
- Det er påvist indikasjoner på noe fuktgjennomtrenging inn i kjellermur.

Saltutslag

- Det påviste fuktnivå gir grunn til å overvåke konstruksjonen jevnlig for å se utvikling over tid, og eventuelt foreta tiltak for å unngå fuktskader.

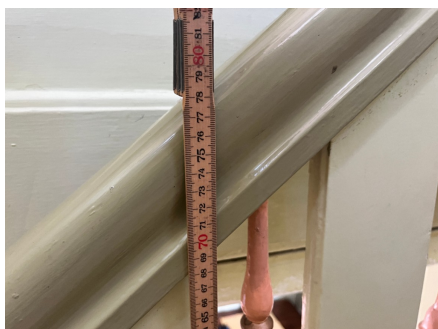
Lavt rekkverk

- Det er ikke krav om utbedring av åpninger opp til dagens krav.
- Åpninger er såpass store at det ut ifra sikkerhetsmessige forhold anbefales å lage mindre åpninger.
- Det er ikke krav om utbedring av rekkverkshøyder opp til dagens krav.
- Håndløper bør monteres, men det var ikke krav på byggetidspunktet.

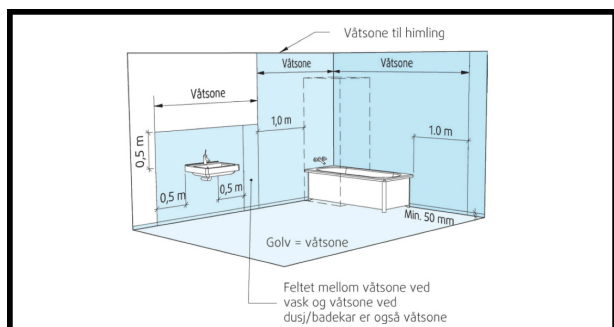
Vindu er plassert i det som defineres som våtsone og har trekarmer/foringer og listverk som påvirkes av fukt.

Omfang våtsone

- Uegnede materialer må fuktbeskyttes/utskiftes.

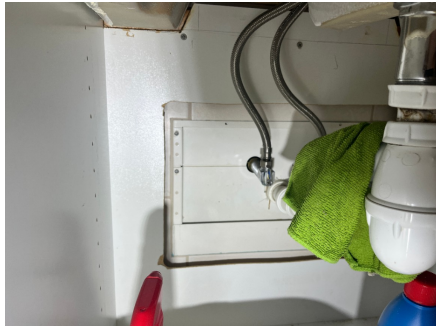
- Det er påvist mangelfull/feil utførelse rundt rørgjennomføringer e.l. som gir fare for fukt i konstruksjonen i våtsone.
- Mer enn halvparten av forventet brukstid er passert på membranløsningen.

Ikke tett rundt rør i vegg

Det må tettes rundt rør i vegg.

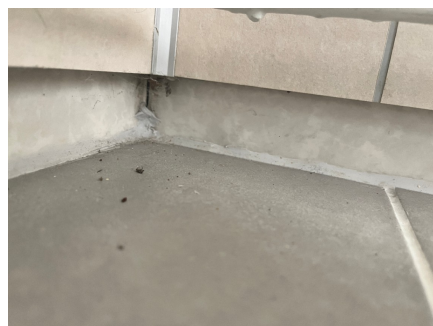
Vindu er plassert i det som defineres som våtsone og har trekarmmer/foringer og listverk som påvirkes av fukt.  
Det er ikke fuget i underkant på veggplater i våsone og luke i vegg i våtsone er ikke vanntett.

Ikke fuget i underkant på veggplater.

Vedrørende vindu i våtsone, vær oppmerksom ved bruk, eventuelt vannsøl må tørkes opp.  
Det må fuges i underkant på veggplater og luke i vegg må utføres vanntett for å lukke avviket.

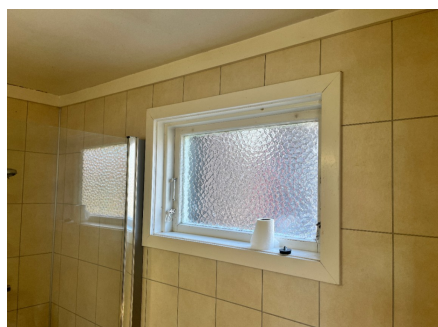
Vindu i våtsone

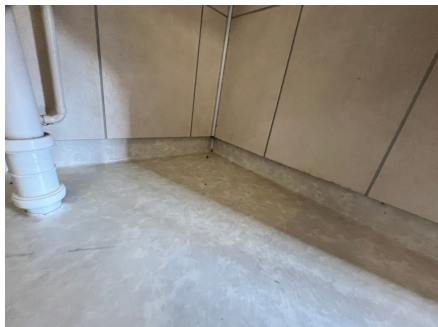
Rør i gulv

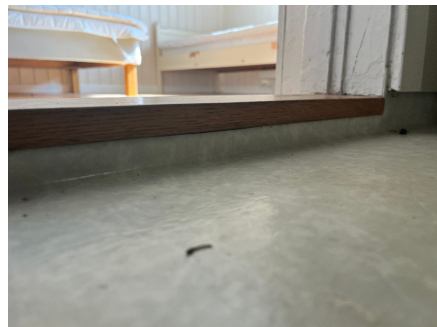
- Det er mulighet for at det kan forekomme vannlekkasje på våtrommet hvor vann ikke vil gå til sluk.
- Det er påvist at høydeforskjell fra topp slukrist til gulv/synlig topp membran ved dørterskel er mindre enn 25 mm.

Oppkant under dør

For å lukke avviket må det etableres fall til sluk for hele rommet.

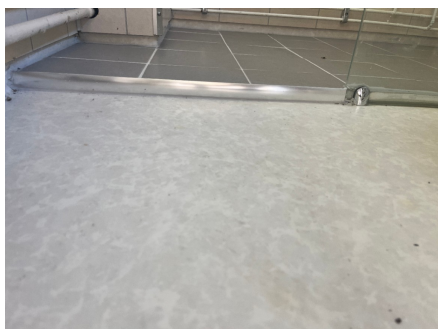
Oppkant ved dusjnisje

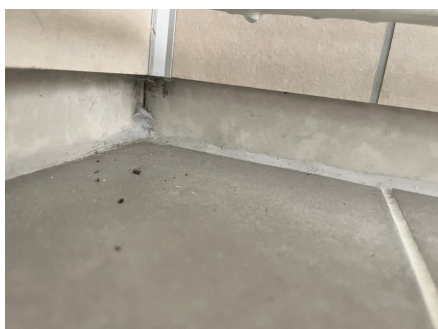
Ikke sveiset belegg i hjørner

Gulvbelegget må utbedres for å lukke avviket.

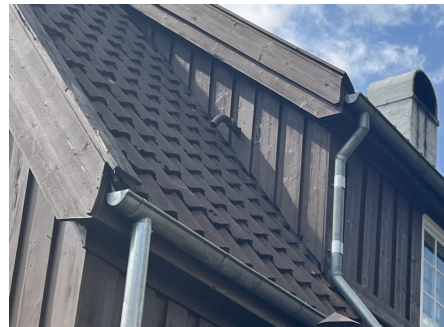
Antatt lufting

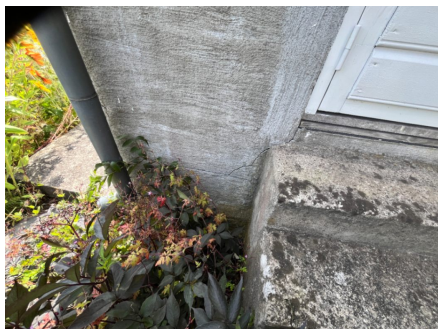
Sprekk i mur på innbygd balkong
