Tilstandsrapport

Tomannsbolig

Havnevegen 27, 4056 TANANGER

Befaringsdato: 19.03.2026

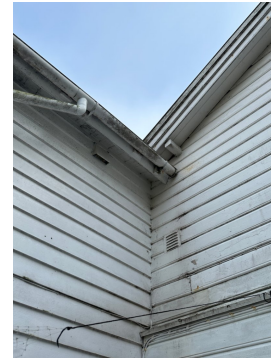
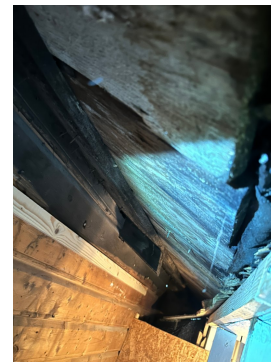
TG 2 Takteking

Der er utettheter i takkonstruksjonen, teking og undertak. Det er påvist vanninntrengning i sammenføyninger av takflater på baksiden av bygget.

Tekkingen i seg selv ser grei ut, utettheter i i sammenføyninger i undertak, papp etc. og må kontrolleres og skiftes.

Vanninntrengning i undertak er synlig kott i 2.etasje.

- Tiltak:
- Tidspunkt for utskiftning av undertak nærmer seg.
- Når takteking og undertak begynner å bli gamle, øker risikoen for lekkasjer, noe som kan føre til omfattende og kostbare reparasjoner av underliggende konstruksjoner dersom en ikke foretar tiltak på konstruksjonene før dette oppstår.

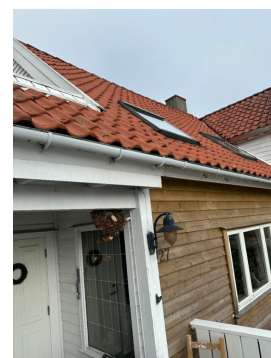
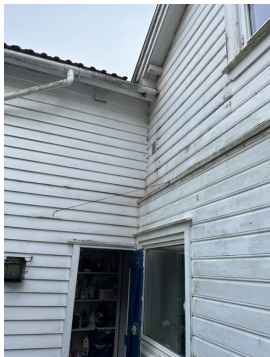
TG 2 Nedløp og beslag

Krav til snøfangere kom i 1949 forskriften, for en begrenset del av taket. I dette området har det ikke vært normal praksis å montere snøfangere, før i 2010 forskriften.

Det bør vurderes å montere snøfangere for å redusere risikoen for snøras, som kan medføre skade på personer eller eiendom. Manglende snøfangere kan føre til økt fare for skjevbelastning av konstruksjonen og personskafer ved snøras.

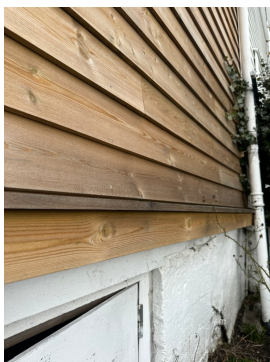
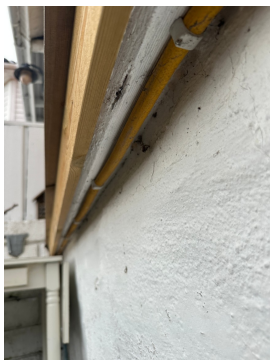
TG 2 Veggkonstruksjon

- Det er ingen eller liten lufting i nedre kant av kledning mot grunnmur.

- Uten tilstrekkelig lufting bak bordkledningen kan fuktighet som trenger inn bak bordene eller gjennom veggene innenfra ikke tørke opp. Dette skaper ideelle forhold for råtesopp og muggvekst.

Det bør etableres tilstrekkelig lufting i nedre kant av kledningen mot grunnmur for å sikre god drenering og ventilasjon.

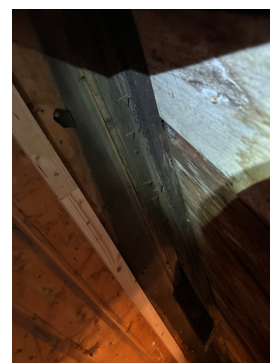
TG 2 Takkonstruksjon/Loft

- Det er påvist fuktskjolder i undertak/takkonstruksjon.

Dersom årsaken ikke utbedres, kan dette medføre økt risiko for råte, soppdannelse og skader på byggets bærende konstruksjoner.

Det bør gjennomføres ytterligere undersøkelser for å avdekke årsaken til fuktskjoldene i undertaket/takkonstruksjonen.

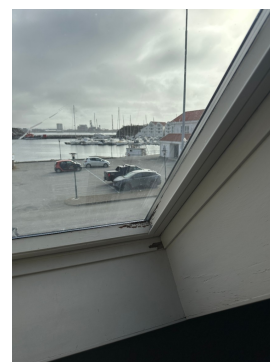
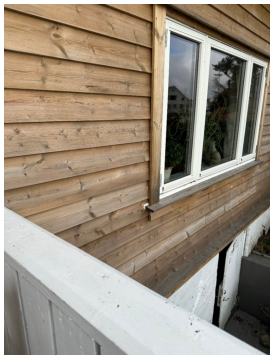
TG 2 Vinduer

- Det er påvist at enkelte vinduer er vanskelig å åpne/lukke.
- Det er påvist noen glassruter som er punktert eller sprukne.
- Karmene i vinduer er slitte og det er sprekker i treverket.

Slitte karm og sprekker i treverket bør utbedres for å forhindre fuktskader og redusert levetid på vinduene.

Punkterte eller sprukne glassruter bør skiftes ut for å opprettholde isolasjonsevne og forhindre ytterligere skader.

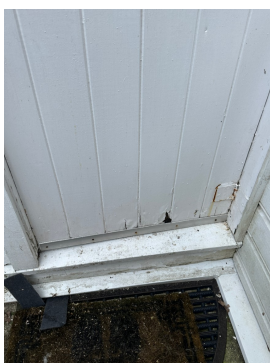
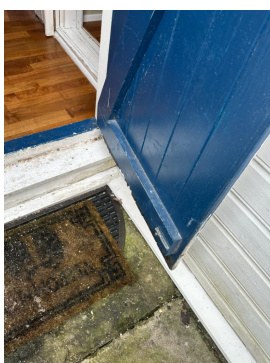
TG 3 Dører

- Det er påvist dør(er) med fukt/råteskader.

- Døren(e) står foran utskiftning.

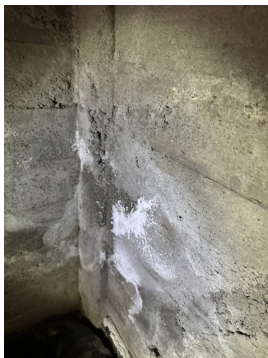
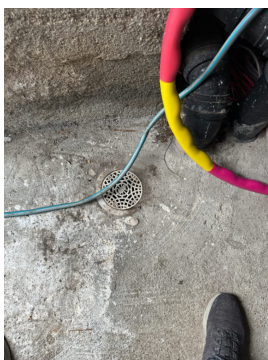
TG 2 Rom Under Terreng

- Det er påvist indikasjoner på noe fuktgjennomtrenging i kjellergulv.
- Det er påvist indikasjoner på noe fuktgjennomtrenging inn i kjellermur.

- Det påviste fuktnivå gir grunn til å overvåke konstruksjonen jevnlig for å se utvikling over tid, og eventuelt foreta tiltak for å unngå fuktskader.

Vedvarende fukt kan føre til forringelse av materialer og dårligere inneklima.

Det anbefales å overvåke fuktnivået jevnlig og vurdere tiltak for å redusere fuktinntrengning i kjellermur og gulv, for å unngå utvikling av mugg, råte og skader på konstruksjonen.

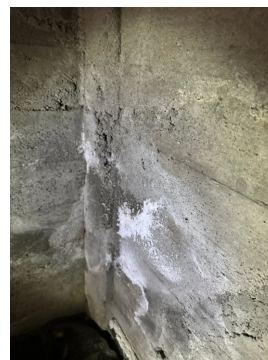
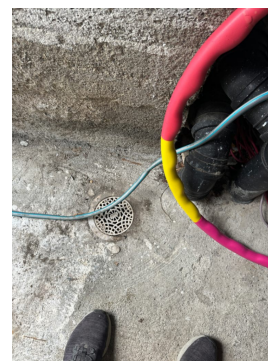
TG 2 Fuktsikring og drenering

Ukjent alder og tilstand på eventuell fuktsikring og drenering.

- Det mangler, eller på grunn av alder er det sannsynlig at det mangler, utvendig fuktsikring av grunnmuren ved kjeller/underetasje.
- Mer enn halvparten av forventet levetid på drenering er overskredet.

Konsekvensen av manglende eller sviktende drenering og fuktsikring er økt risiko for fuktinntrengning i kjeller/underetasje, noe som kan føre til råteskader, soppdannelse og dårlig innneklima.

Det bør gjennomføres ytterligere undersøkelser for å avdekke tilstanden på drenering og eventuell fuktsikring.

Bruken av kjelleren vil være avgjørende for tiltak mot fuktsikring.
