# Tilstandsrapport

Enebolig

Hvamsvegen 142, 2150 ÅRNES

Befaringsdato: 21.11.2025

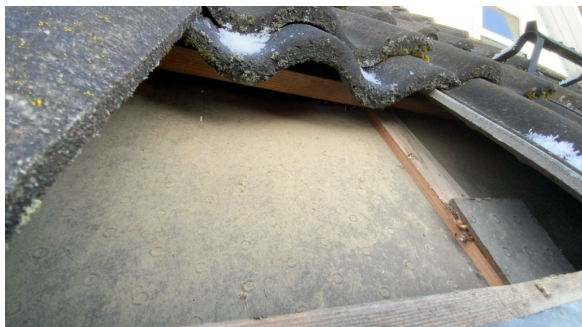
- Tidspunkt for utskiftning av undertak nærmer seg.
- Overvåk tilstanden jevnlig. For å få tilstandsgrad 0 eller 1 må tekkingen skiftes ut, men tidspunktet for når dette er nødvendig er vanskelig å si noe om.
- Andre tiltak:
- Lokal utbedring må utføres.
- Tidspunkt for utskiftning av taktekking nærmer seg.

Frostsprenning oppstår når det trenger vann ned i taksteinene, noe mose og lav bidrar til. Det kan oppstå lekkasjer ved gamle undertak med underlagstekking ved at papp sprekker i skjøter og lignende.

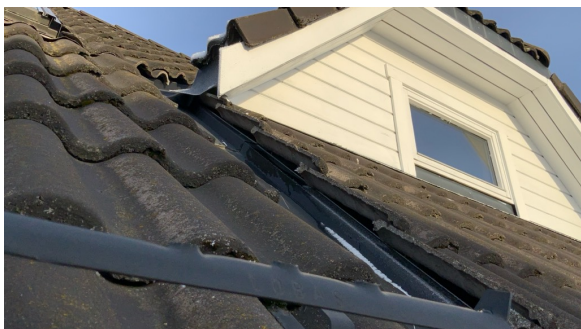
Beslag som har avflassing av belegg bør males, slik at beslaget ikke ruster over tid. Tg 3 er satt for manglende snøfangere på taket. Øvrige beslag er vurdert til Tg 2. Snøfanger er et viktig grep for å redusere risikoen for snøras fra taket, og skader som følge av dette

**Kostnadsestimat: 20 000 - 100 000**

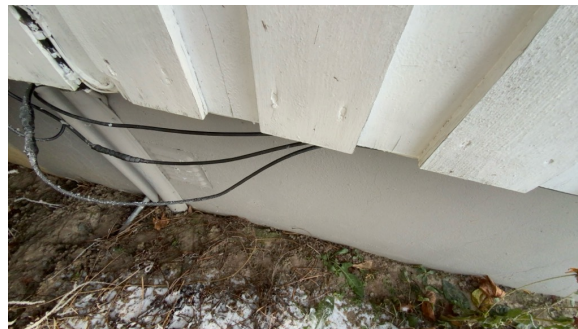
Veggene har bindingsverkskonstruksjon fra byggeår. Fasade/kledning har stående bordkledning.

Skadet panel og vindskier må skiftes for at fasaden skal ha en tiltenkt klimabeskyttelse for yttervegger og unngå fukt og vindbelastning. Det er kun tatt stikkprøver og spesifikt forbehold om at det kan finnes mer skade bak og rundt området enn beskrevet i rapporten. Det gjøres oppmerksom på at lufttetthet og isolasjonsevnen ikke er opp mot dagens krav. Dårlig lufting av kledningen kan føre til lavere levetid og kondensskader på panel og underliggende lekting kan skades over tid.

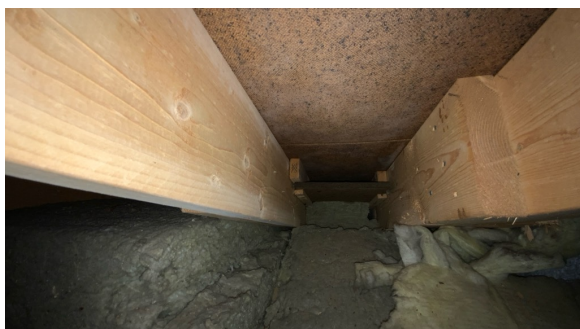
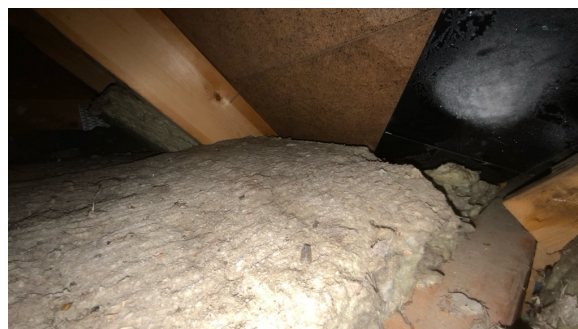
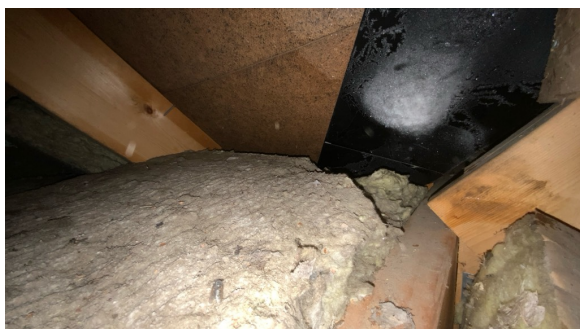
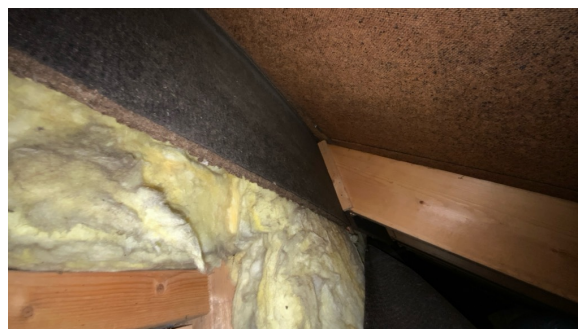
- Lufting/ventilering bør forbedres.

Det var ingen klare tegn til kondensskader på kaldtloft befaringsdagen og derfor ingen tegn til skade. Det gjøres oppmerksom på at det er viktig at det er god lufting i konstruksjonen og derfor anbefales det ytterligere noe mer luftespalte ut mot raft der det er delvis tett for å unngå fare for kondens i konstruksjonen. Dampspærre på eldre hus er ikke med dagens tetthet og varmluft kan ofte sige opp på kaldtloftet og kondens kan skapes. Derfor er det viktig med god lufting av konstruksjonen. Musesperre på eldre konstruksjoner må etableres med netting eller lignende for å unngå mus på loft.

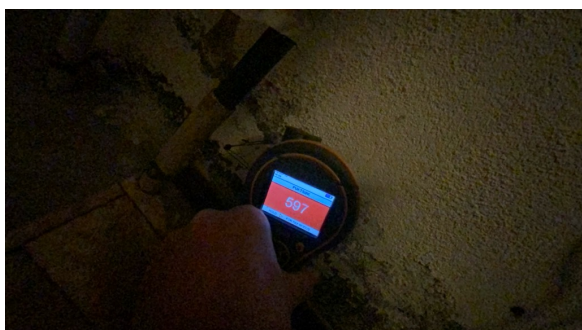
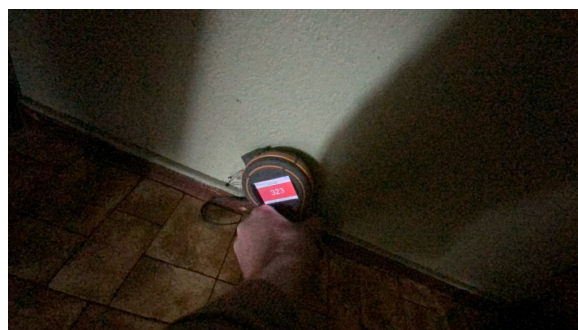
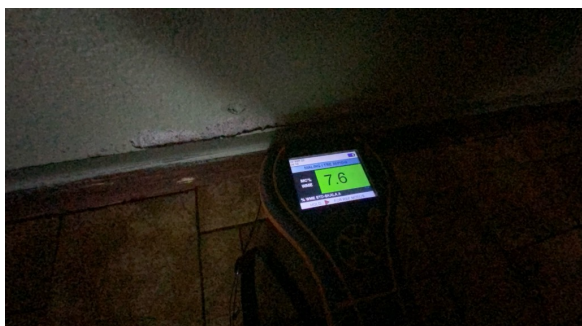
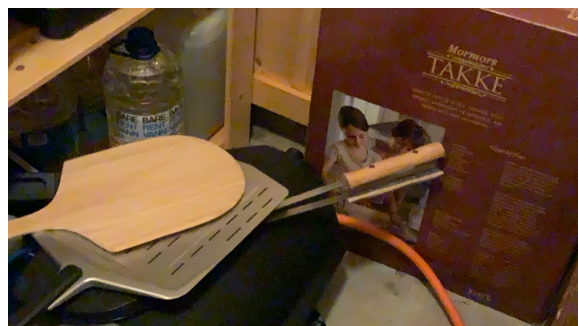
- Det er påvist indikasjoner på noe fuktgjennomtrenging inn i kjellermur.

Det ble målt høyere fuktnivåer i nedre del av kjellervegg ved fuktsøk. Synlige tegn til saltutslag.

Det er fritt eksponert mur i yttervegger som ligger under terreng. Det er stedvis noe saltutslag med høyere fuktverdier ved søk på disse veggene i nedre del av vegg. Det er ingen konsekvens for store skader på disse stedene da veggene ikke er dekket til med trevegger eller annet. Løs tapet bør øvrig fjernes for å unngå muggsopp utvikling på baksiden. Det er en god løsning at det er fritt eksponerte vegger, slik at konstruksjonen får puste. Konstruksjonen fungerer med dagens bruk og løsning og god ventilering av rom. Se øvrig vurdering av drenering.

Tidligere kjølerom som ikke er i bruk og badstue er kledd med panel på vegg. Det er øvrig lufting fra nedre del bak panelen. Badstue og kjølerom er tilstøtende til hverandre.

- Det påviste fuktnivå gir grunn til å overvåke konstruksjonen jevnlig for å se utvikling over tid, og eventuelt foreta tiltak for å unngå fuktskader.

Det anbefales at trepanel mot ytterveggene rives i sin helhet og at rommene kun fungerer som boder med fritt eksponert mur slik at ikke er fare for sopp og muggvekst bak panelen.

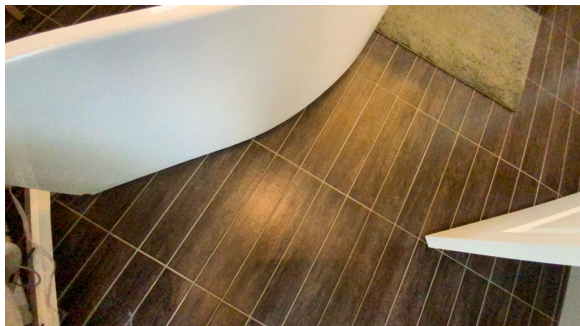
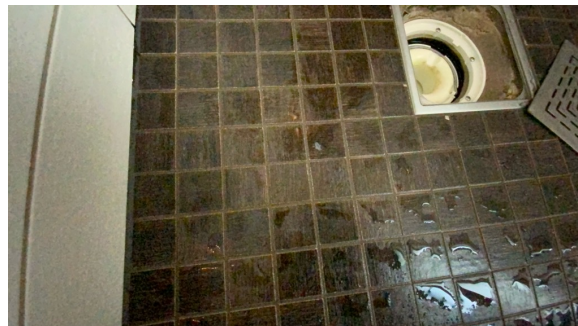
- Det er påvist at høydeforskjell fra topp slukrist til gulv/synlig topp membran ved dørterskel er mindre enn 25 mm.
- Det er påvist avvik i fallforhold til sluk i forhold til krav i forskrift på byggetidspunktet.

- Til tross for avviket i fall/høydeforskjell til sluk, vil gulvet fortsatt kunne lede vann mot sluket, men med redusert effektivitet. Dette kan potensielt øke risikoen for vannansamling i enkelte områder av badet.

Fall på gulvet må rettes for å tilfredsstille minstekravet og lukke nevnte avvik.

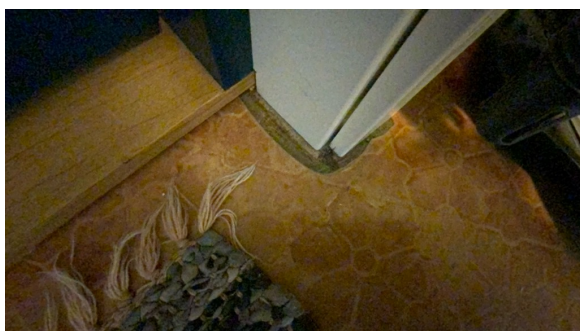
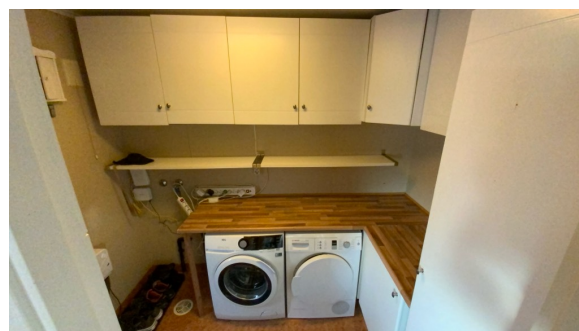
- Våtrommet har behov for omfattende oppgraderinger. For å sikre en løsning som oppfyller gjeldende krav, bør tettesjikt, sluk og røropplegg oppgraderes og dokumenteres.

Kostnadsestimat: 100 000 - 200 000

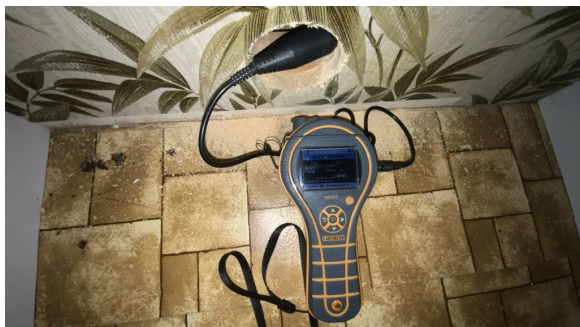
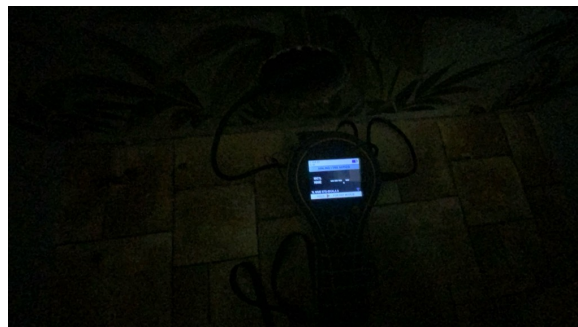
- Dersom avvik ikke utbedres er det fare for videre skadeutvikling.

Feil utførelse av konstruksjonen bør utbedres for å redusere risikoen for fuktskader i tilstøtende bygningsdeler. Utbedring av belegg bør utbedres.

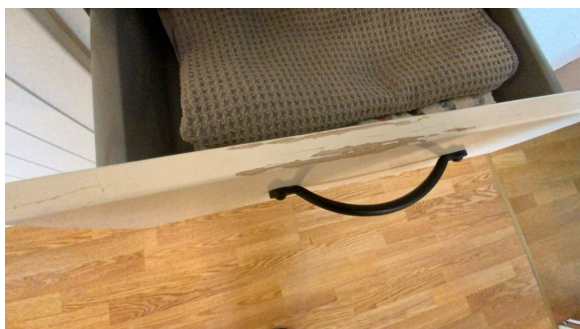
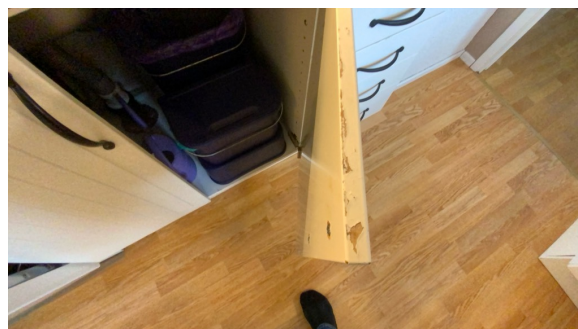
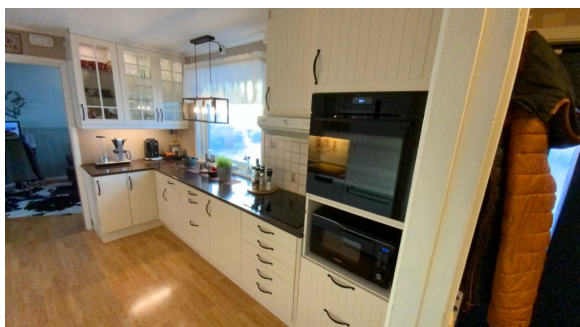
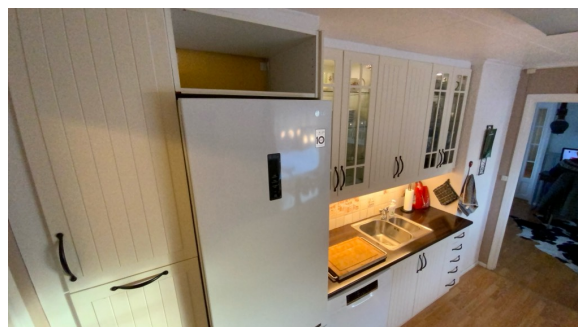
- Det er påvist skader på overflater/kjøkkeninnredning utover normal slitasjegrad.

- Det må påregnes lokal utbedring/utskiftning.

Det anbefales å utbedre skader for å unngå videre utvikling. Dører kan males eller skiftes for å lukke avviket. Dersom skadene ikke utbedres, kan det føre til ytterligere forringelse av overflater og redusert levetid på kjøkkeninnredningen.

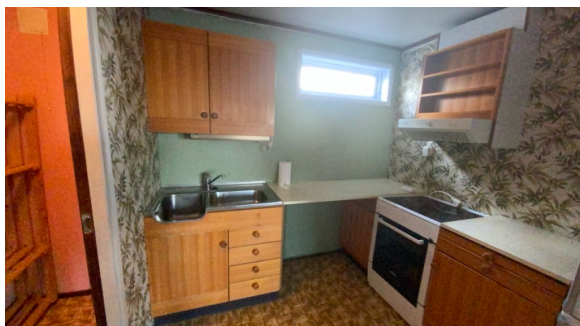
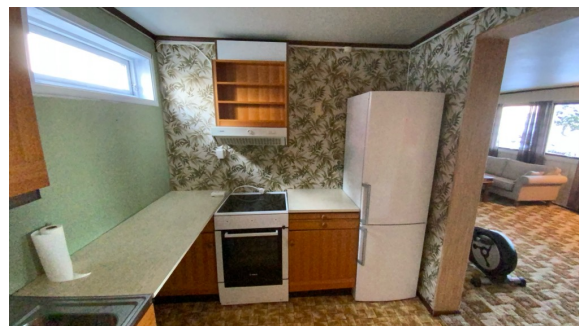
- Det er påvist skader på overflater/kjøkkeninnredning utover normal slitasjegrad.

- Det må påregnes lokal utbedring/utskiftning.

Lokal utbedring eller utskifting for å lukke avvik må påregnes dersom man ønsker å oppnå dagens standard og funksjonalitet. Konsekvensen av å ikke utbedre er redusert brukervennlighet og lavere standard enn det som forventes i et moderne kjøkken.

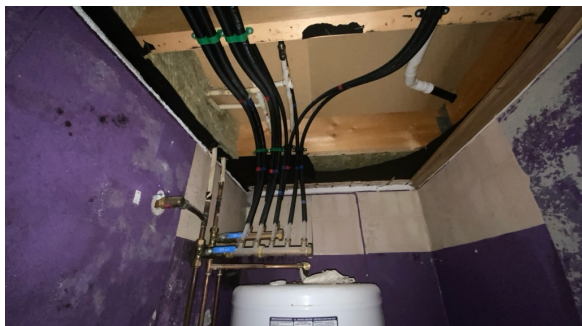
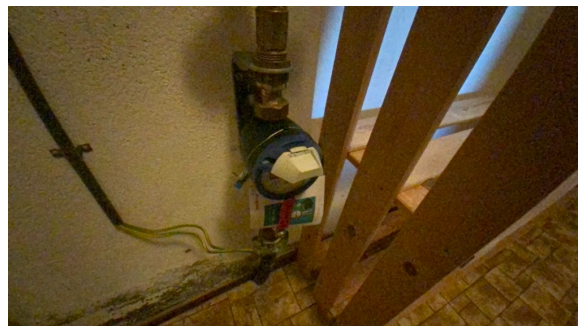
Rommet med sluk har ikke våtromstandard og kan få større skader ved en vannlekkasje selv om det er sluk i gulvet.

Det anbefales å etablere en vannstopper som stenger vann inn ved en lekkasje for å hindre større vannskader ved en lekkasje for denne typen løsning av fordelerstamme som ikke er etablert i lekkasjesikkert rørskap.

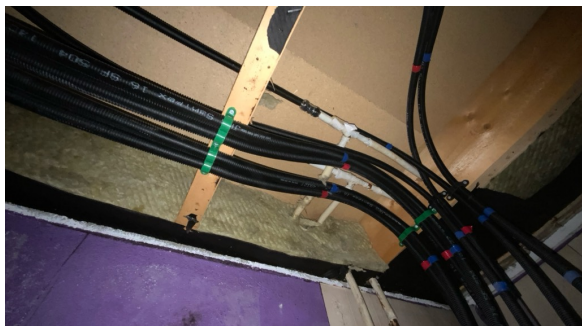
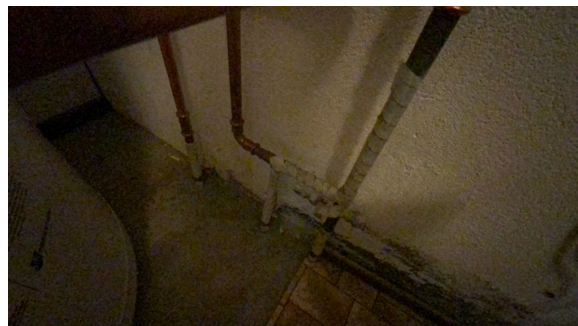
- Det er ikke behov for utbedringstiltak siden anlegget fungerer i dag, men ut ifra alder kan skader plutselig oppstå på eldre anlegg.
- Tidspunkt for utskiftning av vannledninger nærmer seg.

Vannrør av kobber med høy alder bør følges opp jevnlig, og det anbefales å vurdere utskiftning i forbindelse med oppgradering av våtrom eller ved tegn til lekkasje. Konsekvensen av å ikke utbedre er økt risiko for vannlekkasjer, spesielt rundt koblinger, noe som kan føre til omfattende følgeskader på bygningskonstruksjonen.

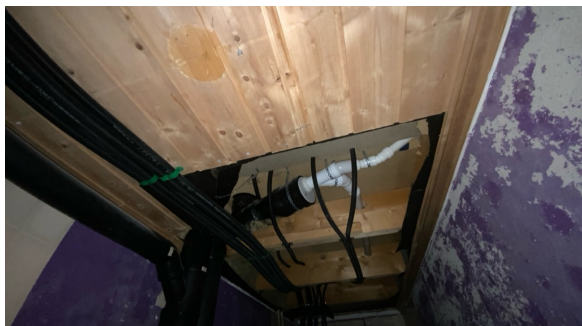
- Det er ikke behov for utbedringstiltak siden anlegget fungerer i dag, men ut ifra alder kan skader plutselig oppstå på eldre anlegg.
- Tidspunkt for utskiftning av avløpsrør nærmer seg.

Konsekvens for gamle avløpsrør av denne typen er at de kan tettes og føre til tilbakeslag inne i boligen.

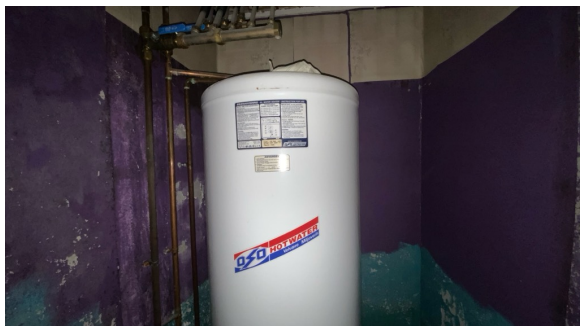
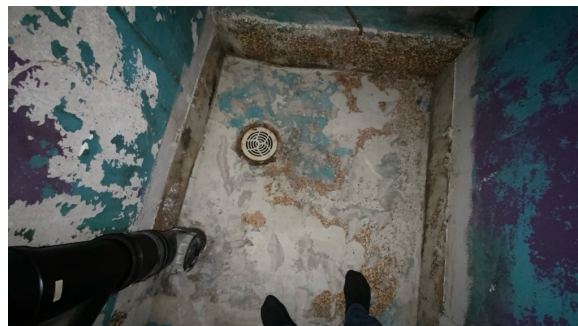
- Det er ikke behov for utbedringstiltak siden tanken fungerer i dag, men ut ifra alder kan skader plutselig oppstå på eldre tanker.
- Det bør etableres tilfredsstillende el-tilkobling etter gjeldende forskrift.

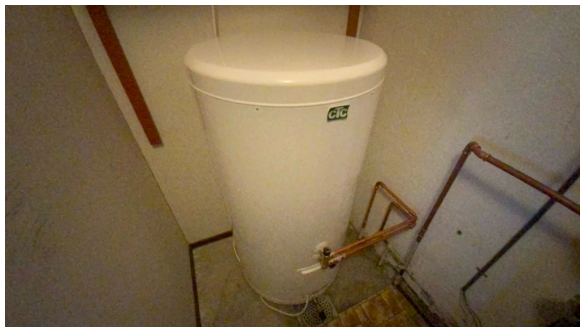
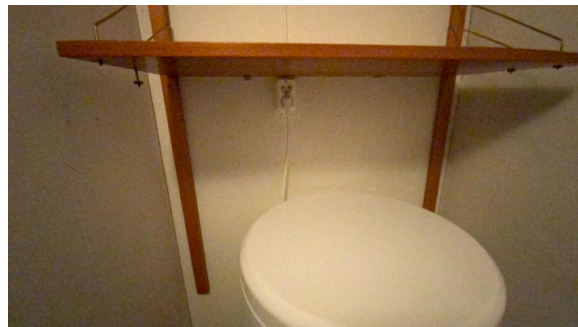
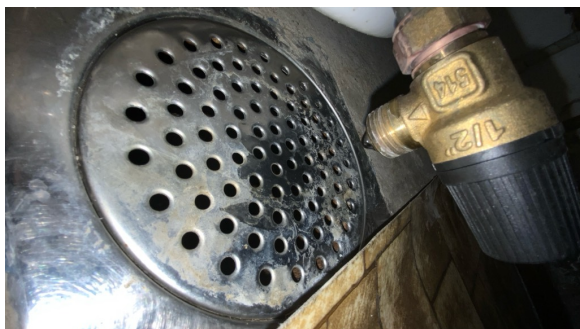
- Det er ikke påvist tilfredsstillende el-tilkobling av varmtvannstank iht. gjeldende forskrift.
- Det er avvik:

Gjeldende forskrift er etter dagens krav og Norsk standard 3600. Tanke på brannsikkerhet og varmegang i elektrisk kobling.

Det må foretas en sjekk av tanken med tanke på at det drypper fra sikkerhetsventilen, dette kan komme av for stort vanntrykk inn til tanken eller at vann er for varmt og skaper trykk i berederen.

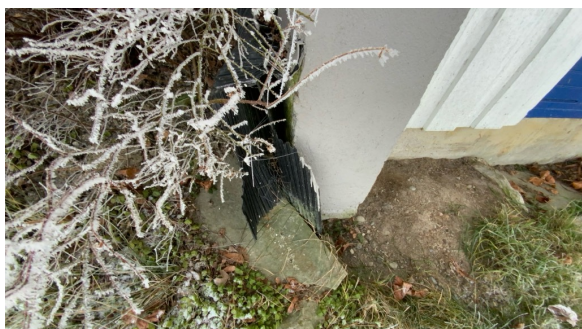
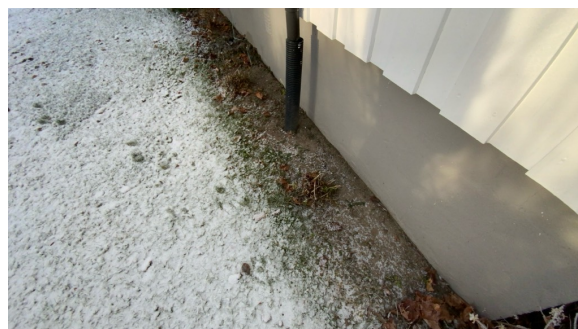
Det er stedvis synlig grunnmursplate som fungerer som fuksikring mot mur over terreng. Det er oppdaget noe fukt i nedre del av grunnmur som er underterreng i underetasjen.

- Tiltak for redrenering rundt boligen kan ikke utelukkes.
- Det må foretas nærmere undersøkelser, det kan ikke utelukkes behov for tiltak.

Dreneringen bør vurderes nærmere, og det må påregnes behov for redrenering over tid for å sikre tilstrekkelig fuksikring av grunnmur og kjeller. Dagens dreneringsløsning er av eldre type og kan være tilgrodd eller tett, noe som øker risikoen for fuktinntrenging, kapillært oppsug og skader på kjeller og grunnmur ved endret bruk eller økt fuktbelastning. Det anbefales jevnlig overvåking av tilstanden, og tiltak med ny drenering bør iverksettes dersom det oppdages større fuktproblemer inn i underetasjen.
