# Tilstandsrapport

Tomannsbolig

Nerkvernvegen 95, 2380 BRUMUNDDAL

Befaringsdato: 11.06.2025

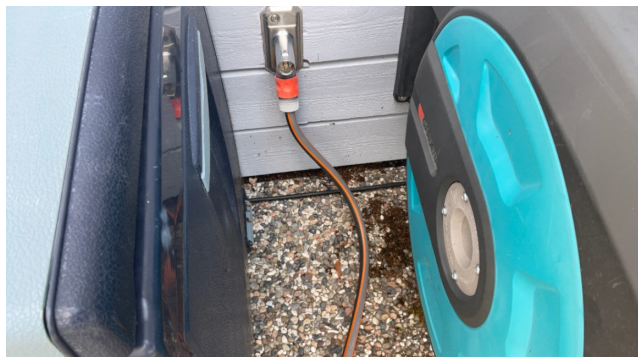
Fare for fuktopptrekk og mangelfull lufting av bordkledningen i de områdene hvor bordkledning ligger ned mot terreng, sjekkes ytterligere.

Bordkledning nesten helt ned i terrenget.

- Lokal utbedring bør foretas for å øke avstanden mellom terreng og bordkledning.

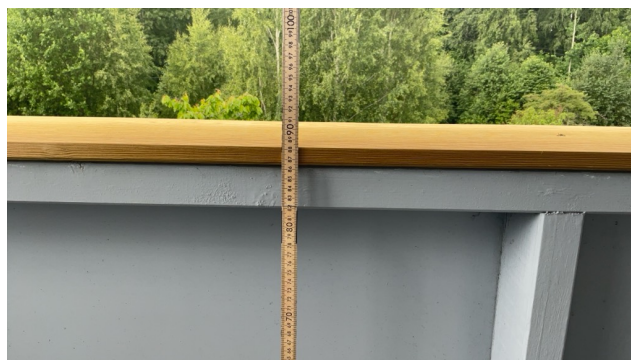
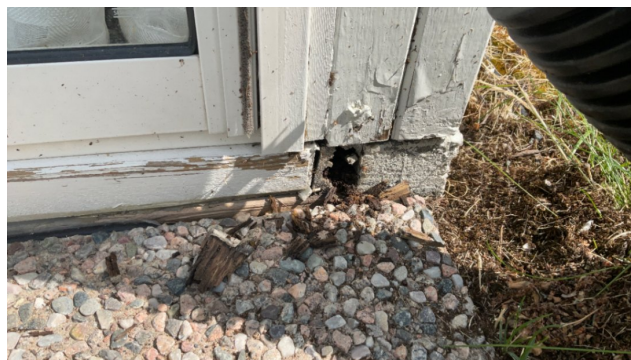
Rekkverk skal ha høyde og utforming som sikrer mot fall og sammenstøt. Minstehøyde på rekkverk er 1,0 meter. (Tek 17, dagens forskrift)  
Ingen mulighet for kontroll av tettesjikt over innglasset terrasse.  
Terrassebord under plastmatter ser ut for å ha behov for overflatebehandling og noen utskiftninger.  
Innglasset terrasse underetasje:  
Noe råteskadet treverk ved takrennenedløp.

Manglende trygt og sikkert rekkverk, kan medføre fall og skader. Råteskadet treverk må skiftes ut, takvann er nå ledet bort fra området men avviket skyldes nok at takrennenedløpet ikke har vært ledet bort i det aktuelle området.

Nedre hjørne ved takrennenedløp.

- Det er ikke krav om utbedring av rekkverkshøyde opp til dagens forskriftskrav.
- Tidspunkt for utskiftning av tettesjikt/membran nærmer seg ut ifra alder på dagens tekking.
- Det må gjennomføres ytterligere undersøkelser.

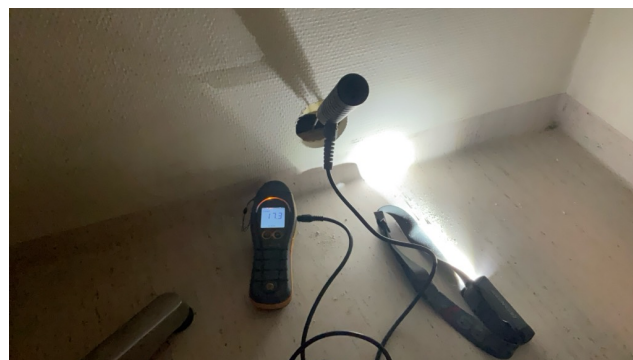
Kjellergulv og vegger er kledd. Hulltaking med fuktmåling utført på bod.

- Det er gjennom hulltaking påvist høyt fuktnivå inne i trekonstruksjonen i hulltakingen, men ikke påvist fuktskader i dette området. Høy luftfuktighet kan over tid føre til muggvekst eller sverting av materialer. Samtidig kan materialer og konstruksjoner bli ødelagt. Observert svartpapp på mur/betongvegger, som stenger fuktigheten inne i påforet trekonstruksjon og kan forårsake fuktproblemer/skader. Svartpapp blir fort infisert med muggsopp og er i dag ikke anbefalt av Sintef.

- Det påviste fuktnivå gir grunn til å overvåke konstruksjonen jevnlig for å se utvikling over tid, og eventuelt foreta tiltak for å unngå fuktskader. Det vil alltid være noe fukt i denne type konstruksjon som vil ha negativ påvirkning av innemiljø og intilliggende materialer. Sjekkes ytterligere.

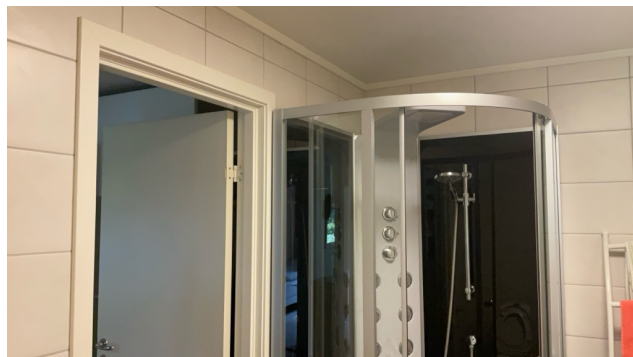
- Det er vindu/dør med ikke fuktbestandige materialer i våtsonen (ved vask, dusj, badekar, osv.), løsningen eller byggematerialet er uegnet. Dør i dusjssonen men dusjkabinett hindrer direkte vannsprut på overflatene.

Det må brukes dusjkabinett på dette badet.

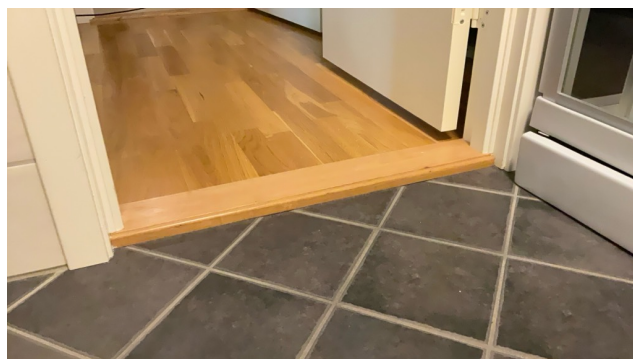
- Det er mulighet for at det kan forekomme vannlekkasje på våtrommet hvor vann ikke vil gå til sluk.
- Det er påvist at høydeforskjell fra topp slukrist til gulv/synlig topp membran ved dørterskel er mindre enn 25 mm.

Ved en større vannlekkasje vil vann kunne renne ut av rommet ved dør før det når sluk.

Vær oppmerksom ved bruk. For å få tilstandsgrad 0 eller 1 må gulvet bygges om, for å få riktig fall til sluk. Det vil imidlertid sjelden være økonomisk rasjonelt som et enkeltstående tiltak. Ved en eventuell renovering, påse at våtrommet bygges med riktig fall til sluk. Det anbefales å tette rundt listverk og dørkarm, men dette fjerner ikke avviket.

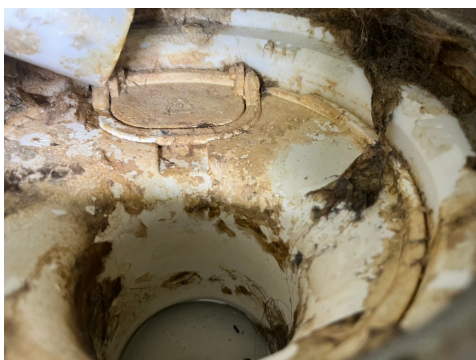
- Når sluket har begrenset tilgang, er det vanskelig å rengjøre sluket og å inspisere den for å oppdage skader i membranen/fuger rundt sluket, som er avgjørende for å forhindre lekkasjer.
- Det er viktig å merke seg at levetiden til en membran varierer basert på kvalitet, installasjon og bruk. Eldre membraner kan bli sprø og sprekke opp, noe som fører til at de mister sin vanntettende funksjon. Dette kan resultere i vannlekkasjer gjennom vegger og gulv og fuktskader.

Sluk under kabinett er ikke besiktiget, ikke mulig å besikte ved befarings. Dokumentasjon på tilstand til sluk og tettesjikt må innhentes.

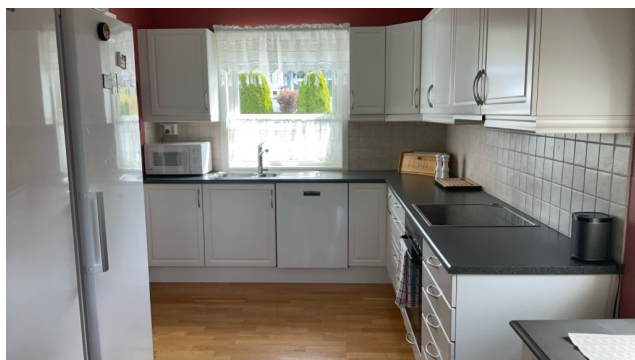
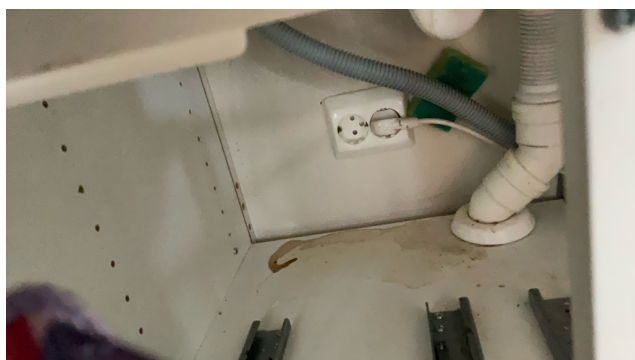
- Det er påvist fuktskjolder/svelling i bunnplate i benkeskap.

Fuktskjolder i bunnplate under kjøkkenvask og avrenningsmerker på avløpsrør fra vask.

Om dette er eldre merker eller pågående lekkasje er usikkert.

Fare for videre utvikling, må sjekkes ytterligere

- Gjennomføre ytterligere undersøkelser og foreta utbedring av skade.

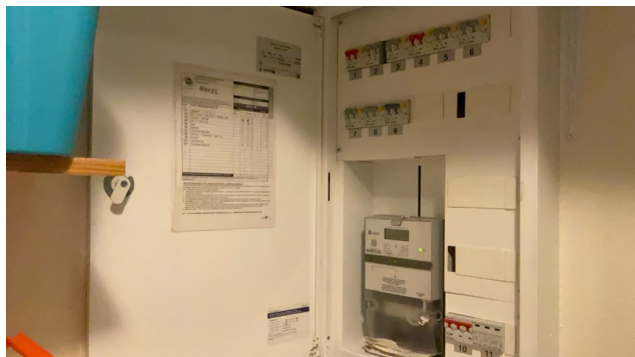
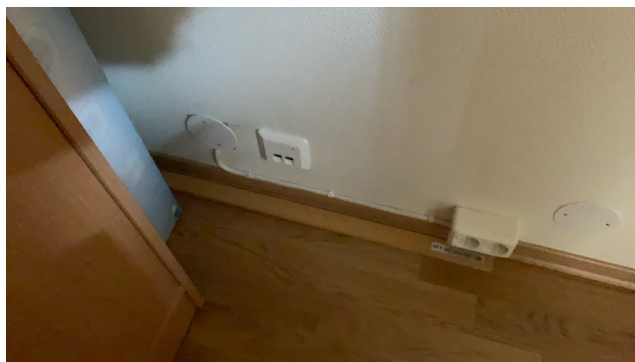
Stikkontakt misstenkes å være ettermontert.

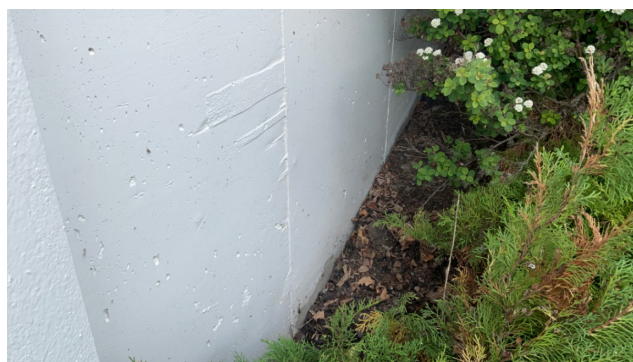
- Det mangler, eller på grunn av alder er det sannsynlig at det mangler, utvendig fuktsikring av grunnmuren ved kjeller/underetasje.

Drenering og fuktsikring har svakheter- mangler, påvist med fuktvariasjoner- fuktutslag/ merker. Se også punktet "rom under terreng"

Ingen synlig grunnmursplast.

Må sjekkes nærmere. Grunnmursplasten må føres over terreng med god overlapp over eksisterende og festes tett inn mot vegg, Kondensvann fra varmepumpen må ledes bort fra huset.

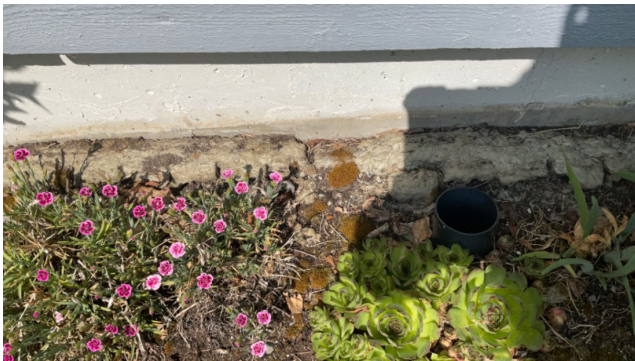
Mineralullprodukter er ikke beregnet for direkte eksponering mot vær og vind, og vil med tiden kunne ta opp fuktighet, mistes i struktur og miste isolasjonsevne.

Dette kan også føre til økt fuktopptak i konstruksjonen bak, samt danne grobunn for begroing og skadeinsekter.

Det anbefales at eksponert isolasjon beskyttes med egnet materiale, tilpasset byggets utforming og terreng.  
Dersom isolasjonen er fuktig eller nedbrutt, bør den fjernes og erstattes med egnet produkt før tildekking.  
Må sjekkes ytterligere.
