# Tilstandsrapport

📍 Grasholmstubben 1, 4077 HUNDVÅG

# gnr. 51, bnr. 941, snr. 46

Befaringsdato: 12.03.2026

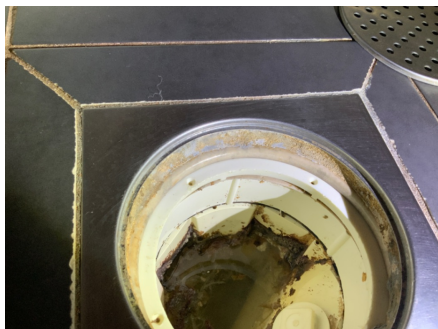
### ! TG 0 Tilliggende konstruksjoner våtrom

Fuktmåling er foretatt i inspeksjonsluke bak toalett uten å påvise unormale forhold.
