# Tilstandsrapport

📍 Havreveien 39 , 1930 AURSKOG

# gnr. 192, bnr. 843, snr. 6

Rapportdato: 16.03.2026

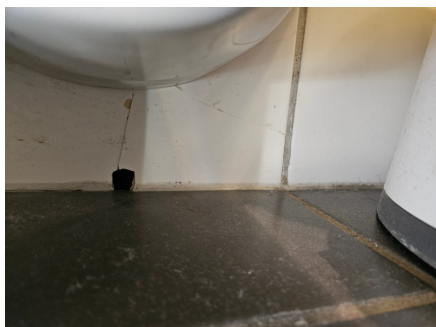
Det er sprekk i flis under toalettet. Dette til informasjon. Hvis tilstanden til flisen blir verre, bør den byttes.

Sprekk i flis.
