Tilstandsrapport

Enebolig

Konttorpet 31, 2266 ARNEBERG

Oppdragsnr.: 21034-1298

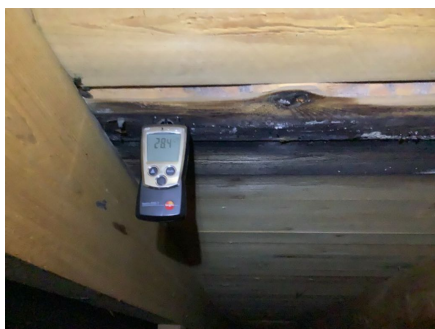
Taktro er våt.

Taktekkingen må undersøkes da taket er snøfritt for å finne eventuelle lekkasjepunkter. Dette kan sannsynligvis utbedres lokalt først, for så å ta utskifting av taktekkingen på et senere tidspunkt. Kostnadsestimat gjelder midlertidig utbedring av lekkasje.

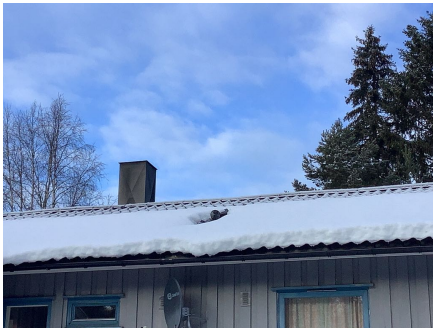
Luftehatt har knekt.

Luftehatt har knekt over tak som følge av snøras, og her har det kommet inn noe fukt. Det er påvist områder med misfarget taktro, og dette er også beskrevet under taktekking. Avtrekksventil fra badet ledes kun opp til loft, og dette kan føre til økt kondensering på loft.

Det er ikke krav om å ettermontere snøfangere for å tilfredsstille dagens krav, men det vil være naturlig å montere da takteking skiftes.
Takkvann bør ledes vekk fra bolig i rør over- eller under terreng. Dette innebærer også å montere nedløpsrør fra takrenne på overbygget terrasse.
Luftehatt må byttes ut.

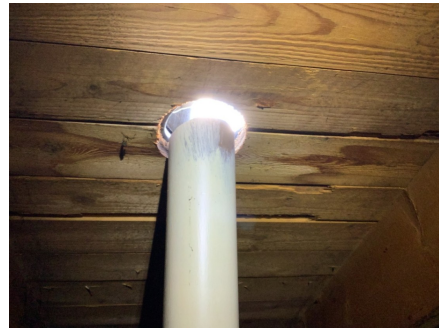
Det er utettheter rundt luftehatt.

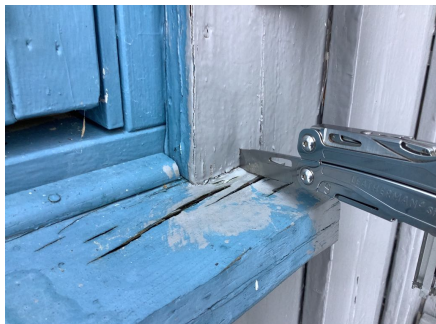
- Det er påvist spredte råteskader i bordkledningen.

Omramming rundt vinduer er ført helt ned til vannbrett, og dette har ført til spredte råteskader da omramming kan trekke opp fukt fra vannbrett.
Det er ikke lufting bak bordkledning.

Eksempel på at omramming er ført helt ned til vannbrett, og dette har ført til råteskader.

- Råteskadet trekledning må skiftes ut.

Det bør etableres spalte mellom omramming og vannbrett slik at fukt ikke kan trekkes opp fra vannbrett.

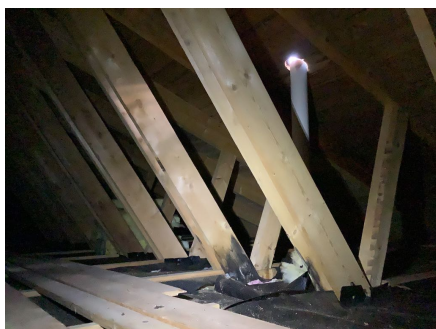
- Det er påvist avvik rundt gjennomføringer i takflaten.

Det er utett gjennomføring i takflaten.

Tiltak og kostnadsestimat er allerede beskrevet under taktekking, og nedløp og beslag. Avtrekksventil fra badet bør forblendes, og kostnadsestimat gjelder dette.

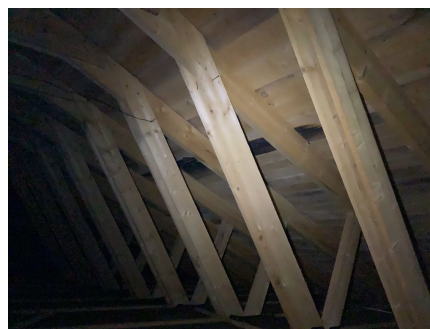
Misfarget området i taktro.

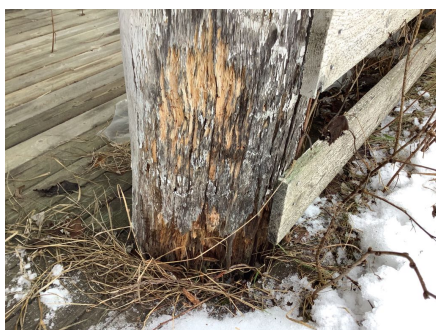
Det er påvist råteskader i bærende trestolpe.

Råteskader i bærende stolpe.

Råteskadet trestolpe må skiftes ut.

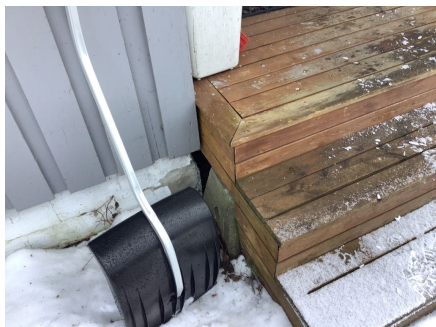
Trapp mangler rekkverk.

- Rekkverk må monteres for å lukke avviket.

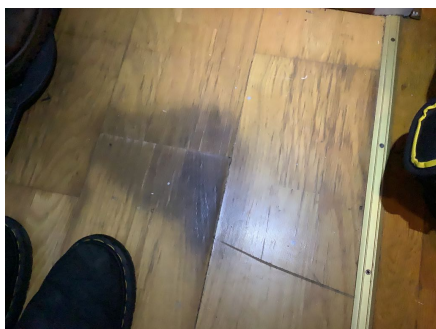
Det er påvist fuktskadet parkettgulv i gang, og generell slitasje på enkelte gulv.

Fuktskadet parkettgulv i gang.

Fuktskadet parkettgulv bør skiftes ut.

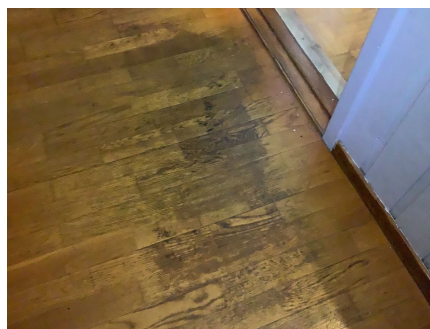
Slitasje på parkettgulv.

Tregulv er modne for vedlikehold.

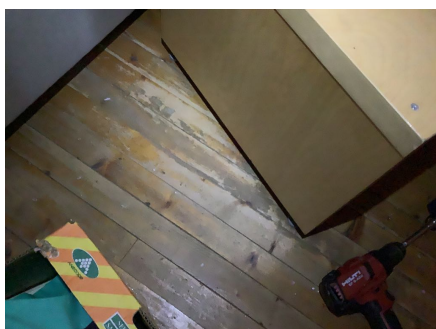
Slitasje på furugulv.

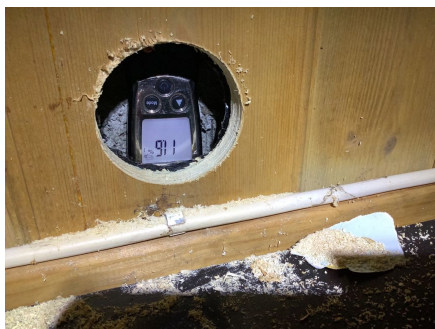
Hulltaking er foretatt uten å påvise unormale forhold. Hulltaking er foretatt i kjellerstue. Fuktvotemåling (vekt%) i konstruksjonen ble målt til 12.

Hulltaking, og det måles tørt.

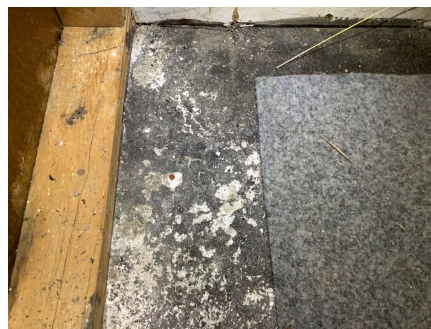
- Det er påvist indikasjoner på noe fuktgjennomtrenging i kjellergulv.

Saltutslag.

- Det påviste fuktnivå gir grunn til å overvåke konstruksjonen jevnlig for å se utvikling over tid, og eventuelt foreta tiltak for å unngå fuktskader.

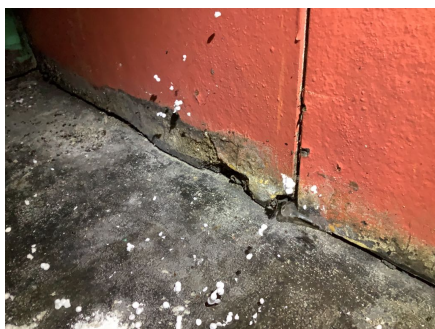
Vaskerommet har ikke tettesjikt på gulv eller vegger, og det tåler derfor ikke vannpåkjenning. Mer enn halvparten av forventet brukstid har passert for støpejernsluk og sanitærinstallasjoner. Veggplater er fuktskadet rundt badekar, og det er ukjent om dette skyldes fukt fra terreng eller fra bading.

Fuktskader i nedkant av plater rundt badekar.

Det anbefales at rommet endres til en typisk vaskekjeller ved at påføring på vegger rives slik at konstruksjoner består av mur. Badekar bør fjernes, og rommet kan ikke utsettes for vannpåkjenning. Badstu bør ferdigstilles eller rives.

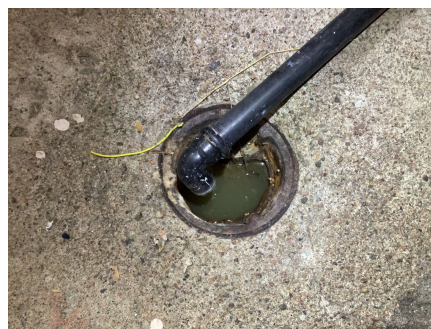
Støpejernsluk, uten tettesjikt på gulv.

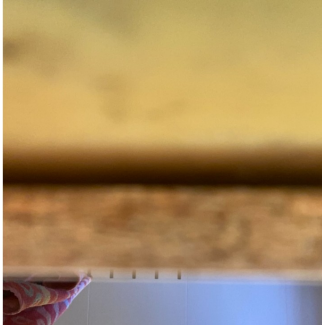
Bunnen av baderomsplater er ikke forseglet, og dette fører til at baderomsplater kan trekke opp fukt hvis de blir utsatt for vannpåkjenning.

Bunnen av baderomsplater er ikke forseglet.

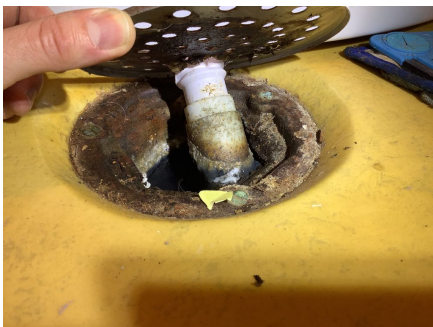
Støpejernsluk, og vinylbelegg er ført under slukets klemring.

Tett dusjkabinett må benyttes til badet renoveres.

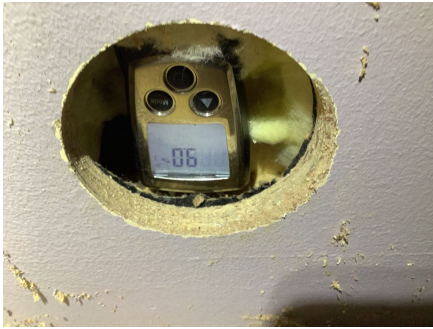
Hulltaking er foretatt uten å påvise unormale forhold. Hulltaking er foretatt i soverom bak dusjkabinett. Fuktkvotemåling (vekt%) i konstruksjonen ble målt til 8.

Hulltaking, og det måles tørt.

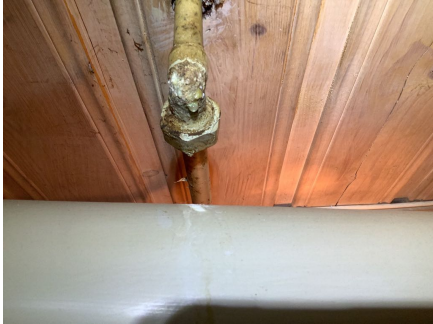
Drypplekkasje fra rørkupling.

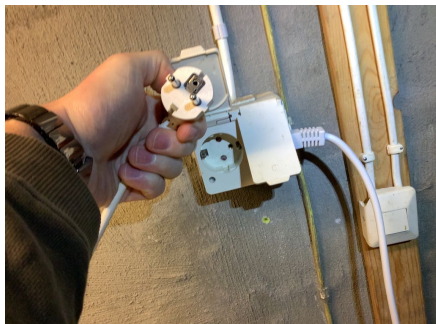
Utilfredsstillende el-tilkobling iht. gjeldende forskrift.

- Det bør etableres tilfredsstillende el-tilkobling etter gjeldende forskrift.
- Det bør etableres tilfredsstillende avrenning eller lekkasjesikring ved varmtvannstank.

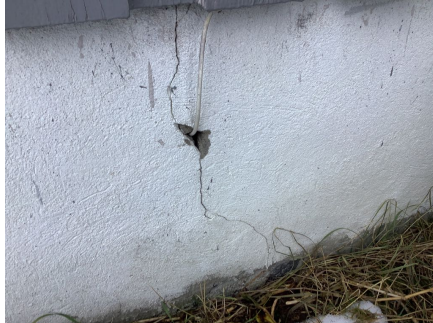
- Det er registrert skråriss som er symptom på setninger.

Utvendig skråriss.

Utvendig forsegling av riss og sprekker for å forhindre frostspreng, og følg med på eventuell utvikling.

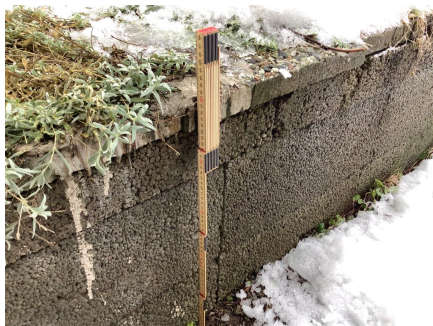
Forstøtningsmur er ikke sikret med rekkverk.

- Rekkverk/annen sikring på forstøtningsmur må settes opp/utbedres.

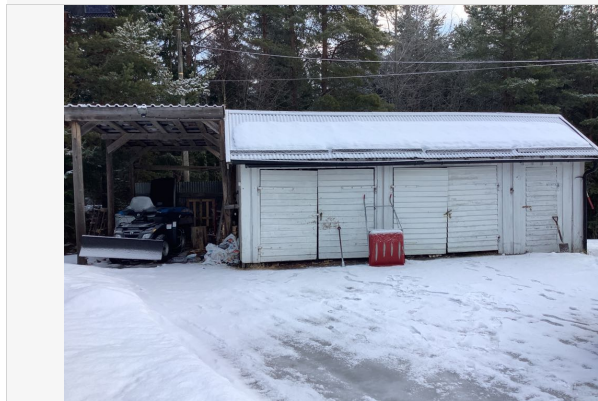
Uthus med tilbygget carport

Etterslep på vedlikehold med taklekkasje.
