# Tangarholen 6 4353 Klepp stasjon

## Tilstandsrapport Eierskifte

Boligtype: Leilighet

Byggeår: 2015

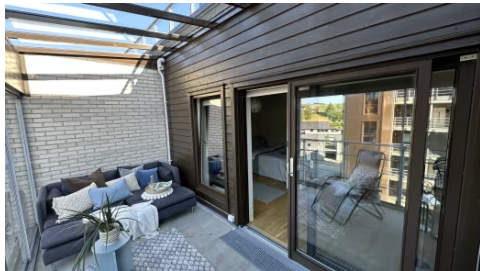
### 6.1 Balkong, terrasse, platting

| Ingen spesielle avvik utover normal slitasje.<br>Det er ikke tekking på balkong, målt fall fra balkongdør til sluk/slukrenne. | |

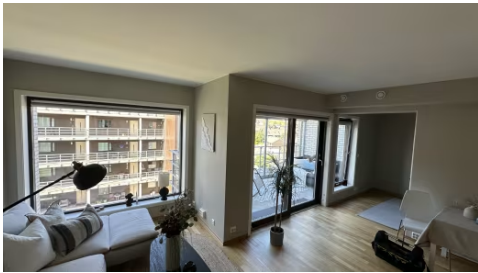
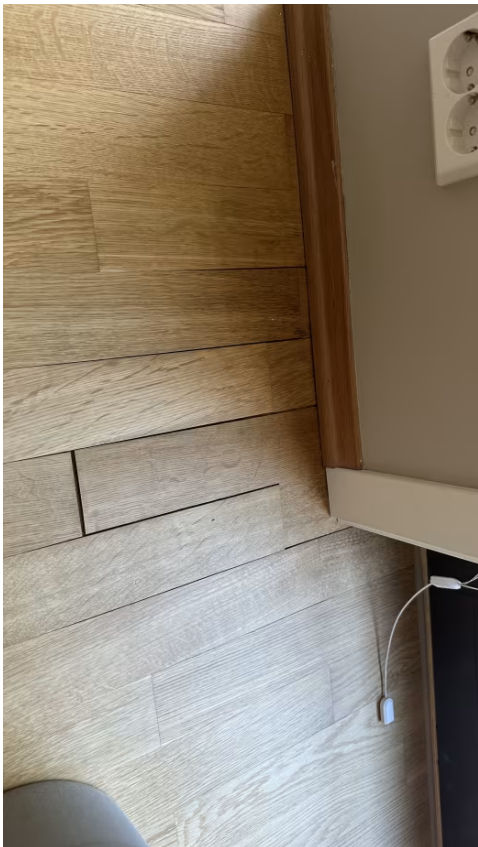
## 6.3 Etasjeskille og gulv på grunn

TG-2

Ujevnheter i gulv er påregnelig normalt i stedstøpte gulv og gulv som er pålagt flytegulv.

- Stedvis noe brukslitasje, vannmerker og spenninger i toppdekke, påregnelig normalt iht. alder.
- Svelling/skadet parkett ved skyvedør balkongdør, ingen registrert fukt ved overflatemåling.

Ved enkel og vilkårlig nivellering registreres det høydeforskjell på mellom 0-10 mm avvik på lokal planhet.

Det er ikke registrert forhold som tyder på svekkelser i konstruksjonen.

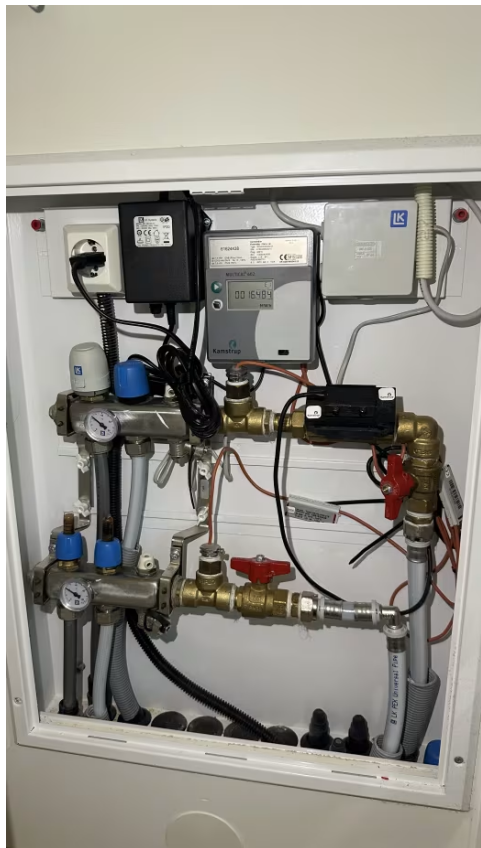
Vannrør fra byggeår, ingen vesentlig avvik registrert på synlig opplegg.

-Stoppekran anbefales merket.

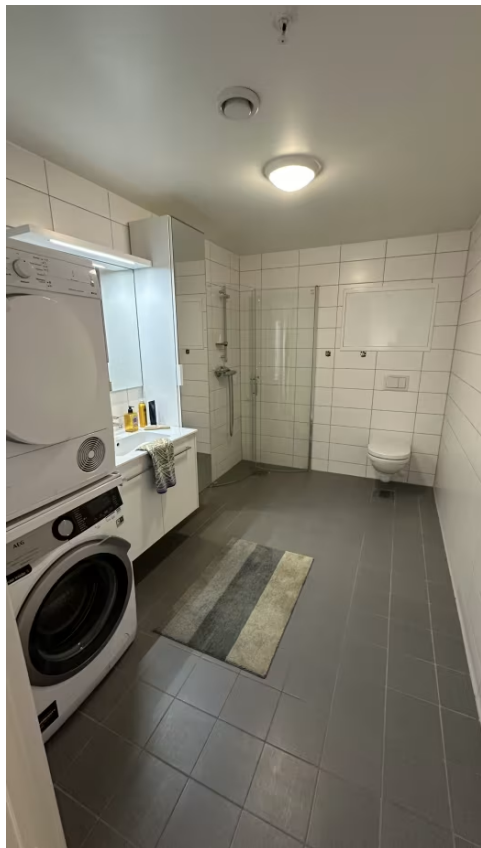
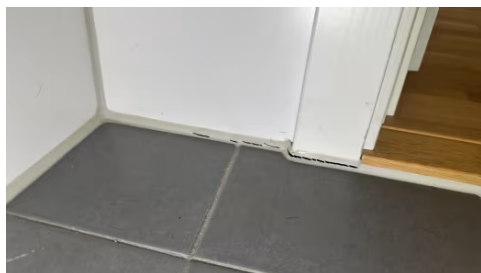
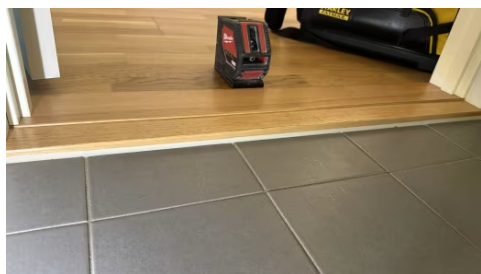
## 6.12 Våtrom: Bad/vaskerom

Er det påvist avvik i krav om høydeforskjell på tettesjikt/fall til sluk? Ja

Er det registrert riss, sprekker i fuger, bom (hulrom) under flis? Ja

- Lokal fall til sluk er stedvis mindre en referansenivået, noe vannansamling på gulv. Funksjon ivaretatt, ingen behov for tiltak utover rengjøring av soppdannelser i fuger.
- Gulvet utenfor dusjnisjen har fall til sluk, men dette er mindre enn referansenivået. Ved oppbrett av membran i dørterskel vil funksjon være ivaretatt, anbefaler nærmere kontroll.
- (Oppbrett av membran ved dør skal være minimum 15 mm.)
- Riss i fuge i overgang gulv/vegg ved dør, samt langvegg mot stue.

- Nærmere kontroll, eventuelt utbedring av oppbrett av membran i dørterskel.
- Resillikonere overgang gulv/vegg ved dør, og langvegg mot stue.
- Rengjøre soppdannelser i fuger i dusj.

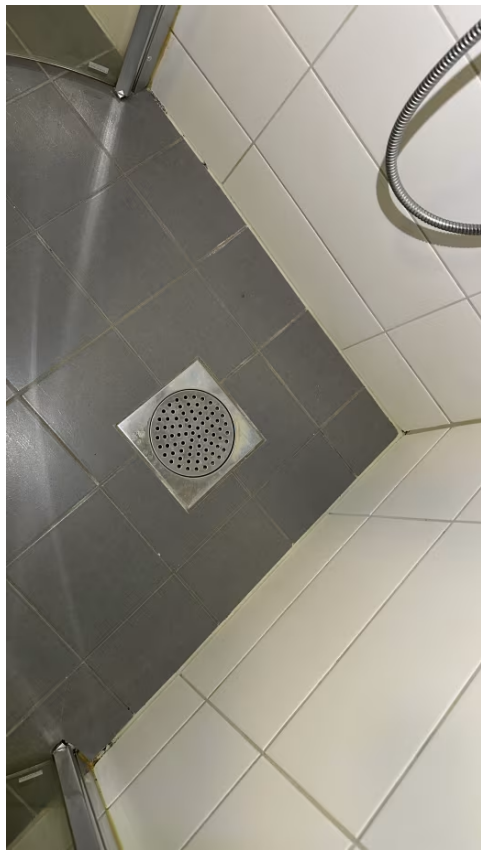
Ingen avvik registrert på synlig opplegg/tette sjikt.  
Membran/mansjett synlig ført under klemring.

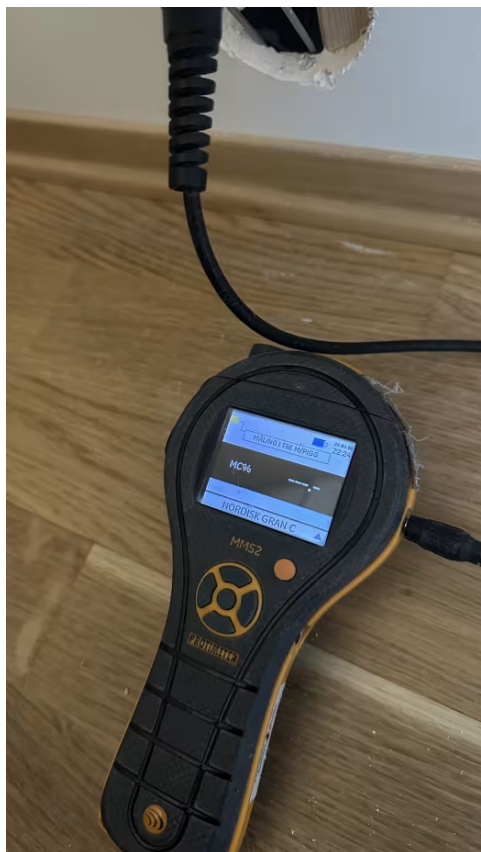
Variable fuktverdier i nedre del av vegg i dusj. Dette er trolig fukt mellom flis og membran, og er påregnelig normalt når dusj er i daglig bruk. Ingen registrert bom eller riss. Ingen registrert fukt ved hulltaking fra tilstøtende rom.
