# Tilstandsrapport

Tomannsbolig

Kvilstadvegen 8 O - P, 7605 LEVANGER

Befaringsdato: 01.07.2025

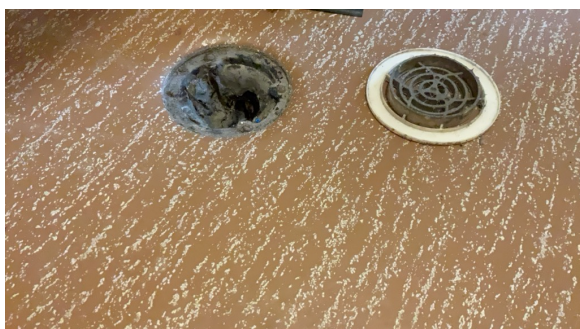
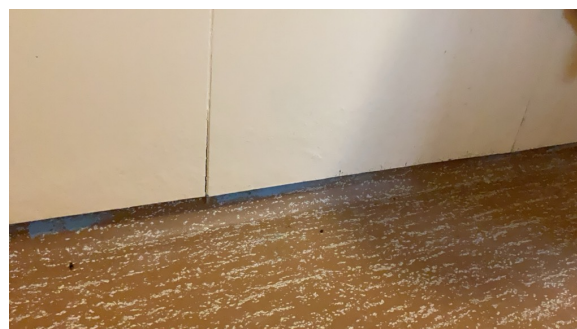
## 1. ETASJE- 8 O > VASKEROM

Hulltaking er foretatt uten å påvise unormale forhold.

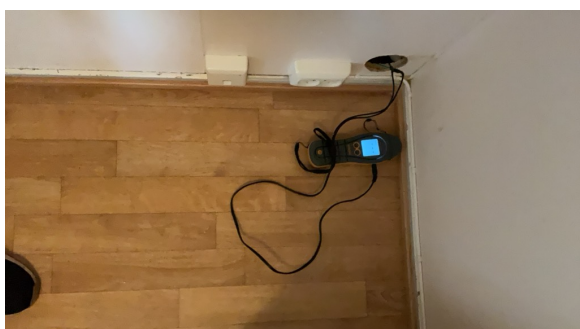
## 1. ETASJE- 8 O > BAD

Våtrommet har oppnådd en alder på 50 år. Alder har en vesentlig betydning i forhold til lekkasjer og skader, alle materialer og tetteanordninger har levetidsbetingelser og følgelig naturlig slitasje.

- Manglende oppgradering av våtrommet medfører høy risiko for at konstruksjonene ikke vil tåle vanlig bruk av vann eller lekkasjer. Selv om det er dusjkabinett, er det fortsatt en betydelig risiko for at våtrommets konstruksjoner ikke tåler lekkasjer. Dette kan føre til fuktskader på tilstøtende konstruksjoner.

Fortsatt bruk av tett dusjkabinett med direkte avrenning i sluk må utføres.

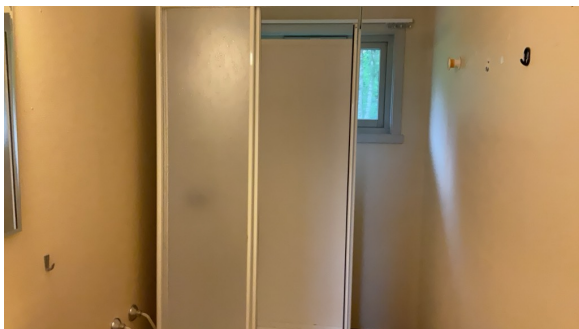
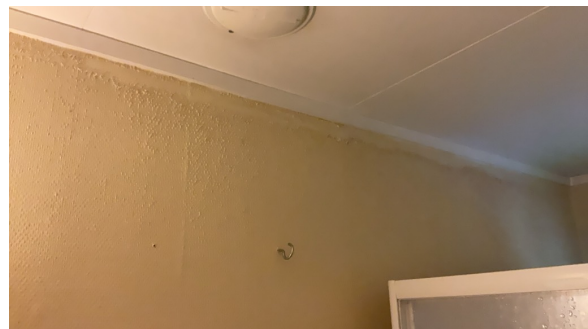
## 1. ETASJE- 8 O > BAD

Hulltaking er foretatt uten å påvise unormale forhold.

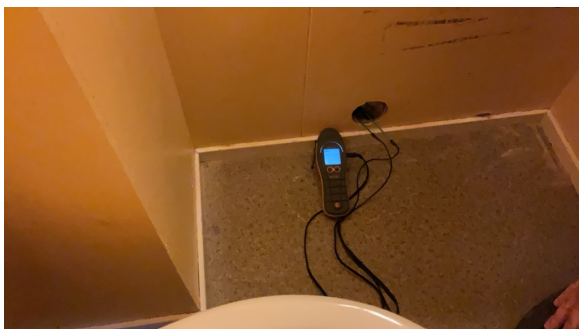
## SOKKEL- 8 P > BAD

Utslag ved fuktsøk på gulv.

Kasse ned langs vegg, trolig for vann/ avløp fra oven forliggende leilighet. Vann på gulv ut fra denne, mulig lekkasje.

- Manglende oppgradering av våtrommet medfører høy risiko for at konstruksjonene ikke vil tåle vanlig bruk av vann eller lekkasjer. Dette kan føre til fuktskader på tilstøtende konstruksjoner.
- Våtrommet må totalrenoveres. Alle forhold med tettesjikt, våtsoner, sluk m.m. må dokumenteres.

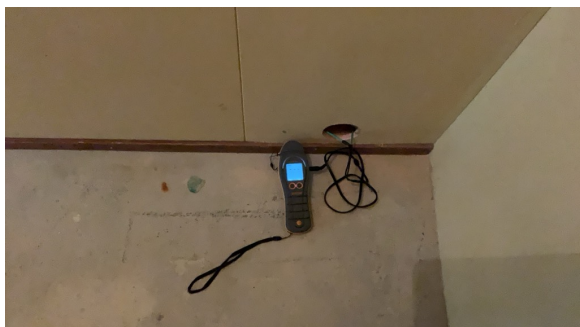
## SOKKEL- 8 P > VASKEROM

Fuktmerker og avskalling på veggplater.

- Manglende oppgradering av våtrommet medfører høy risiko for at konstruksjonene ikke vil tåle vanlig bruk av vann eller lekkasjer. Dette kan føre til fuktskader på tilstøtende konstruksjoner.
- Våtrommet må totalrenoveres. Alle forhold med tettesjikt, våtsoner, sluk m.m. må dokumenteres.

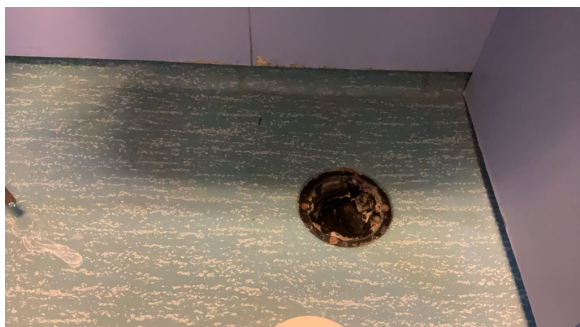
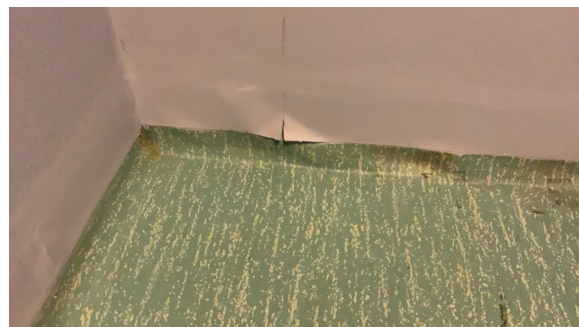
## SOKKEL- 8 P > VASKEROM

Hulltaking er foretatt uten å påvise unormale forhold.

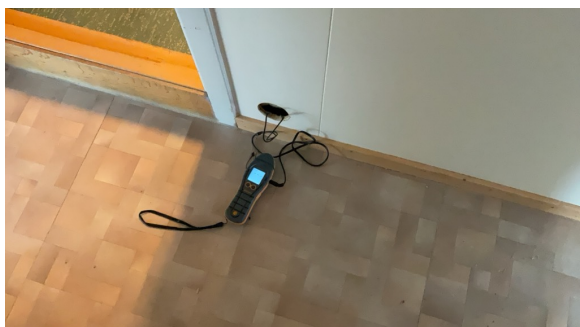
### 1. ETASJE- 8 O > KJØKKEN

Fuktpåkjent sokkel.

Noe fuktpåkjent bunnplate i oppvaskskrog.

Lokale utbedringer og vedlikehold.

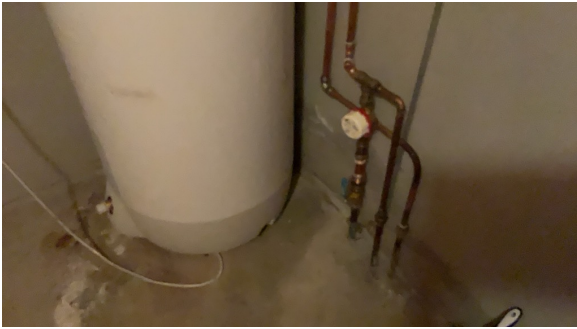
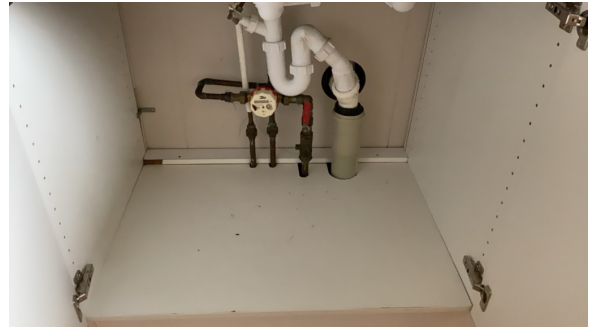
Innvendige avløpsrør som er synlig er av plast. Bemerktes om at avløpsrør i all hovedsak ligger skjult inne i vegger/ gulv og ikke er besiktiget utover enkel funksjonstesting.

- Det er ikke behov for utbedringstiltak siden anlegget fungerer i dag, men ut ifra alder kan skader plutselig oppstå på eldre anlegg.

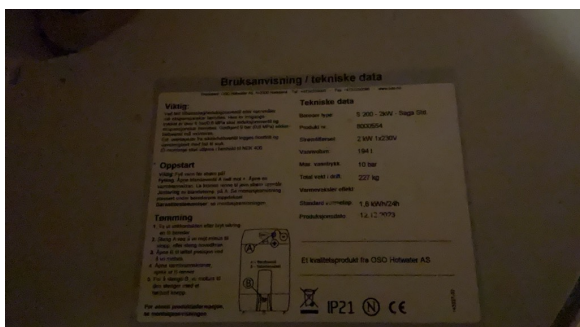
8 P:  
Varmtvannsbereder er plassert i vaskerommet, denne rommer 194 liter og er fra 1995.

- Det bør etableres tilfredsstillende el-tilkobling etter gjeldende forskrift.
- Det er ikke behov for utbedringstiltak siden tanken fungerer i dag, men ut ifra alder kan skader plutselig oppstå på eldre tanker.
