Kvilstadvegen 80-P, 7605 LEVANGER

**Hel tomannsbolig med flott beliggenhet ved friområde. 2 romslige leiligheter, useksjonert. Renoveringsobjekt.**

| Tilstandsrapport ..... | 39 |

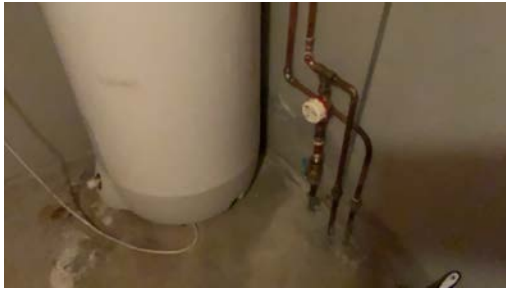
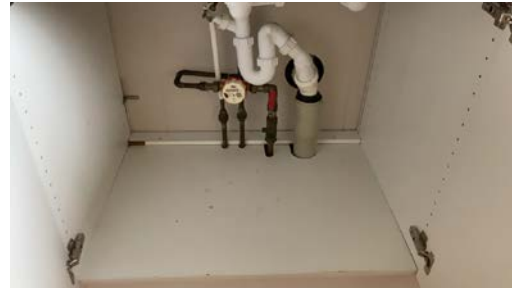
## TG 2 Avløpsrør

Innvendige avløpsrør som er synlig er av plast. Bemerk om at avløpsrør i all hovedsak ligger skjult inne i vegger/ gulv og ikke er besiktiget utover enkel funksjonstesting.

- Det er ikke behov for utbedringstiltak siden anlegget fungerer i dag, men ut ifra alder kan skader plutselig oppstå på eldre anlegg.

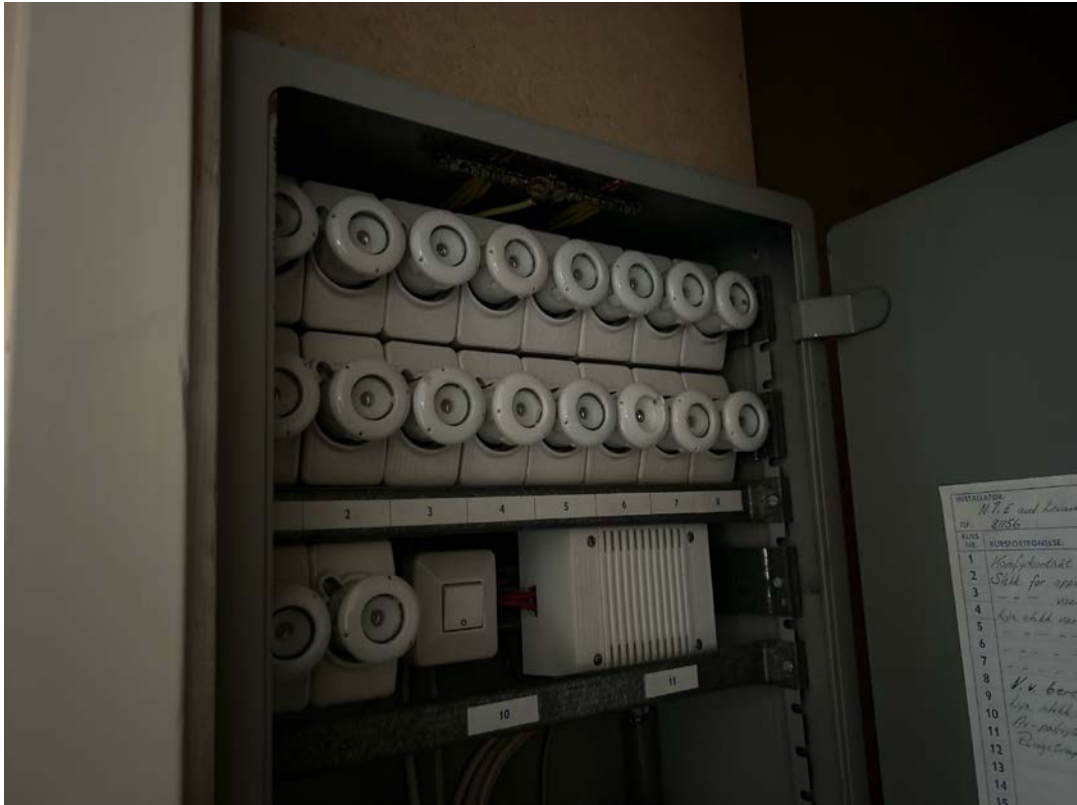
9389.003 Kvilstadvegen 8: 8 R

Sikringer anbefales skiftet til jordfeilautomater.  
Dette gjelder for alle leilighetene. Utskifting kan gjøres over flere tidsperioder, men det bør lages en framdriftsplan for gjennomføring.

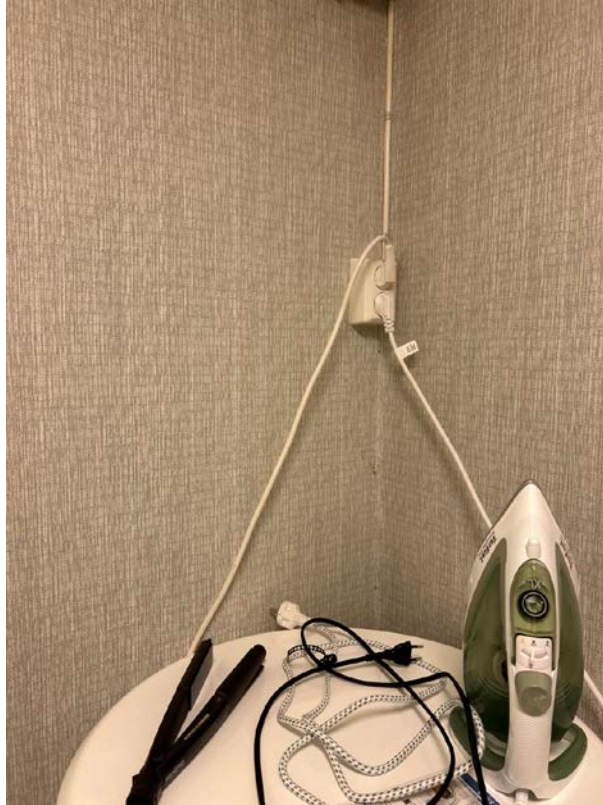
Varmtvannsbereider er tilkoblet med plugg (støpsel). Det anbefales fast tilkobling uten plugg, da det ofte oppdages varmgang (lysbue) i slike overganger med høy belastning. Dette kan igjen medføre brann. Jf. FEL §22.
