# Tilstandsrapport

📍 Bertramjordet 27, 1251 OSLO

# gnr. 191, bnr. 94

Oppdragsnr.: 11838-25118

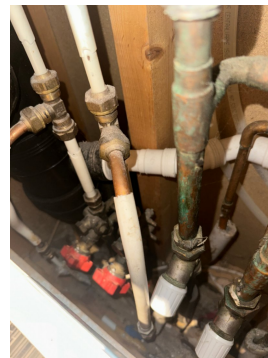
Tilførselsrør av kobber i bolien er vurdert til å ha en alder, som tilsier at anbefalt brukstid er passert.  
På bakgrunn av alderen er det grunn til å varsle om risiko for skjulte avvik, svekket funksjon, usikker restlevetid eller lignende forhold som utvikles over tid.

Stoppekraner plassert i luke på

Eldre vanntilførsel bør vurderes av en fagmann, da sjansen for at lekkasje kan oppstå er større med eldre rør.

Det anbefales i tillegg å montere Waterguard/  
vannstopper på vanninstallasjoner i rom uten sluk.

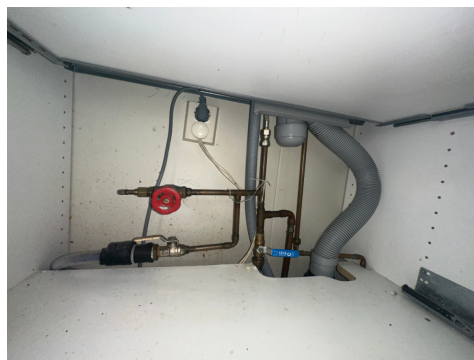
Rørøpplagg i kjøkkenbenk

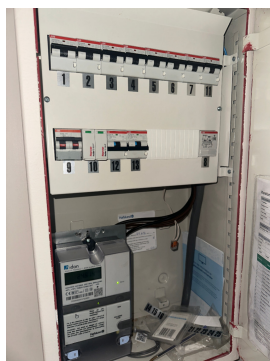
TG2 settes i følge forskrift på anlegg, uten fremlagt samsvarserklæring på hele anlegget.

Sikringsskap med automatsikringer.

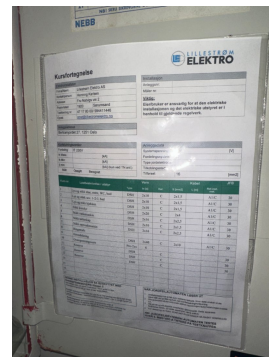
Kursoversikt i sikringsskap
