# Tilstandsrapport

📍 Åsbygata 4 , 5528 HAUGESUND

# gnr. 40, bnr. 1072, snr. 4

Befaringsdato: 07.02.2025

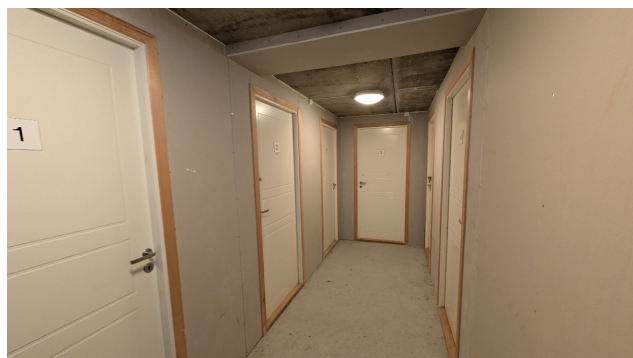
Det er ikke adkomst til bod på befaring, slik at denne ikke er vurdert.

Eier opplyser det er boden rett fram på bilde som tilhører leiligheten, og denne er på ca. 5 m2 iht. tegning.

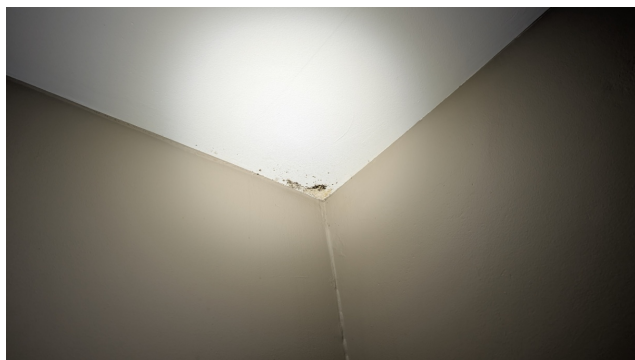
- Det er registrert svertesopp på overflater.

Det er observert fuktmerke tak soverom, mot yttervegg.

Skaden kan også sees i sammenheng med manglende ventilasjon, men dette er usikkert.

- Gjennomføre ytterligere undersøkelser og foreta utbedring av skade.

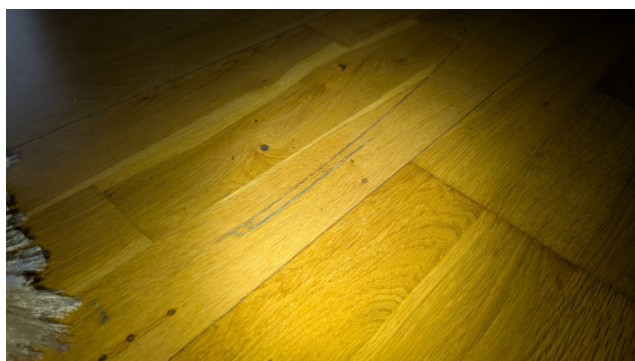
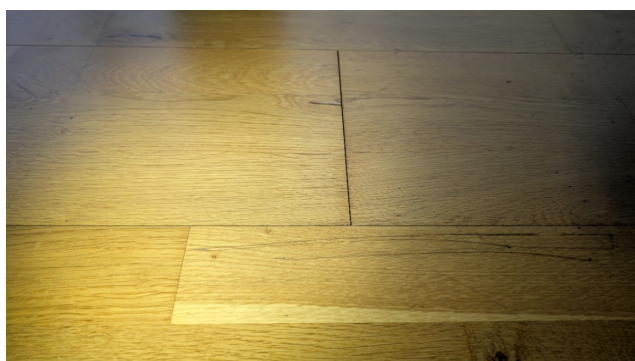
- Det er påvist dører som er vanskelig å åpne eller lukke.

Balkongdør er treg og har rustne beslag innvendig ramme.

Det er også litt fuktmerker innvendig på parkett ved dør.

Det er tørt ved dør på befaring.

- Dører må justeres.

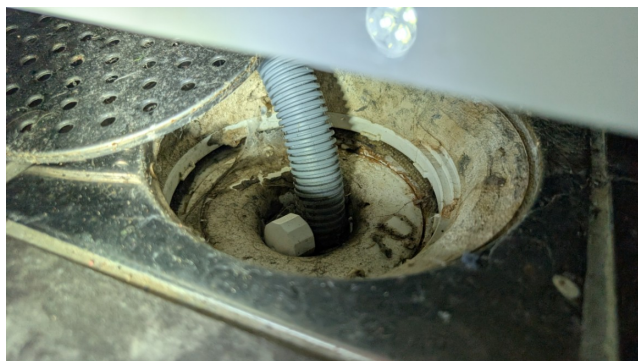
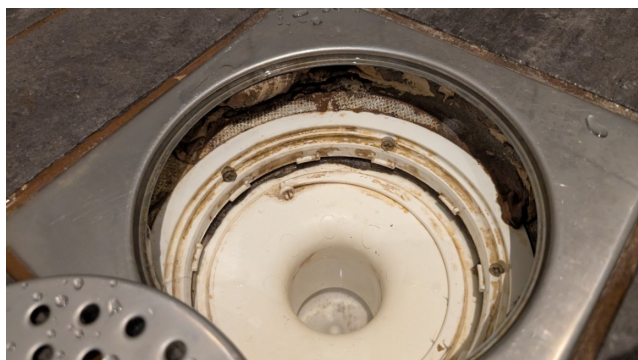
Det er plastsluk og ukjent tettesjikt/membran.

Mansjett synlig under klemring.

- Mer enn halvparten av forventet brukstid er passert på membranløsningen.
- Sluk har begrenset mulighet for inspeksjon og rengjøring.

Sluk under vaskemaskin har litt begrenset tilgang for rengjøring, uten dette er problematisk på befaring.

- Overvåk tilstanden jevnlig. For å få tilstandsgrad 0 eller 1 må tettesjiktet skiftes ut, men tidspunktet for når dette er nødvendig er vanskelig å si noe om.

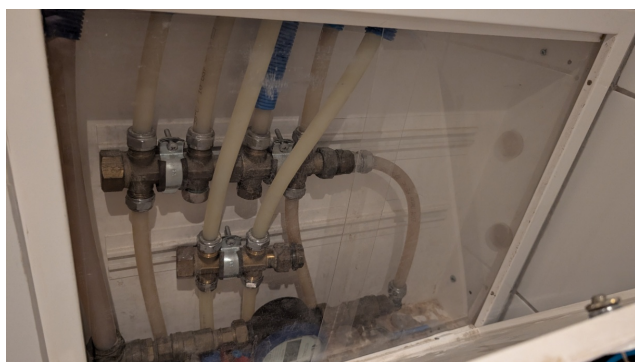
Vannrør av plast (rør-i-rør system).

Stoppekran lokalisert i fordelerskap på vaskerom.

- Rørkursene på rør-i-rør systemet på vannledninger er ikke merket.

- Rørkurser på rør-i-rør system bør merkes.

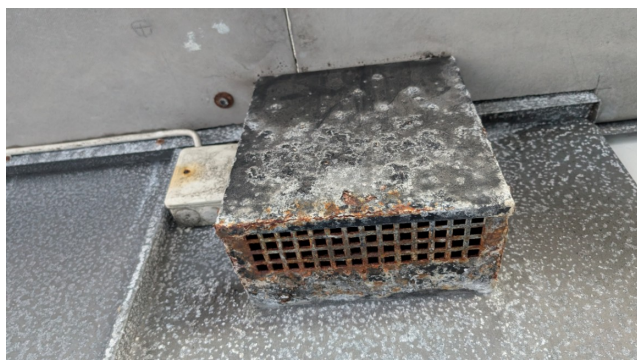
Rust på ventilhet.

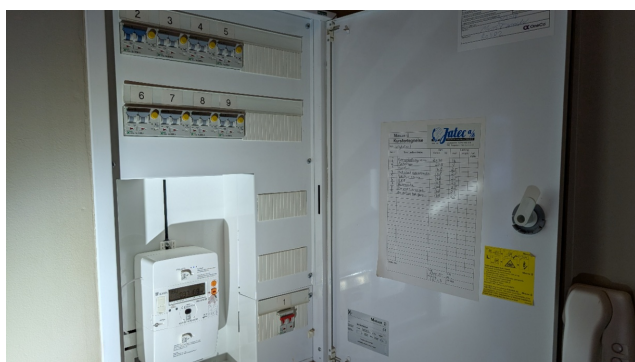
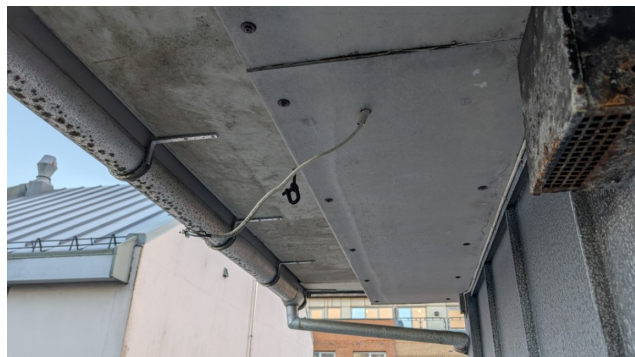
**b. Dårlig sikret kabl til utelamper e.l. på terrasse.**
