# Tilstandsrapport

📍 Alfheim 31, 1384 ASKER

# gnr. 50, bnr. 424, snr. 57

Befaringsdato: 12.01.2026

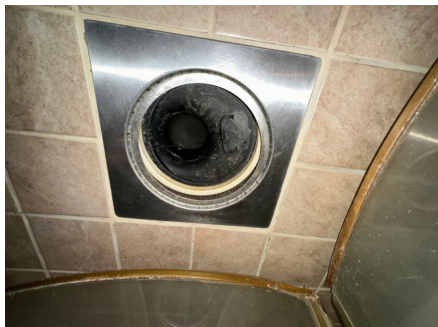
- Mer enn halvparten av forventet brukstid er passert på membranløsningen.

TG settes ut i fra alder på veggmembran,  
da mer enn halvparten av konstruksjonens  
levetid er oppbrukt. Forventet levetid på  
smøremembran, er ca.15 år.

Sluk i plast, plassert i dusjnisje

Ut i fra alder på konstruksjoner,  
bør oppgradering forventes.

Det anbefales bruk av dusjkabinett,  
for å hindre fuktinntregning i eldre konstruksjoner.

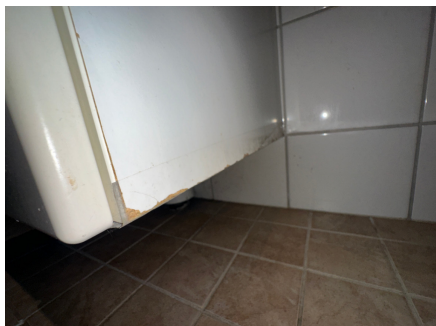
Det er observert noe svelling i servantskap nederst på vanger, samt noe avskalling på fronter.

Svelling i vange på underskap

Oppgradering av garnityr bør påberghes.

Unnlatt oppgradering vil forringe levetid på garnityr.

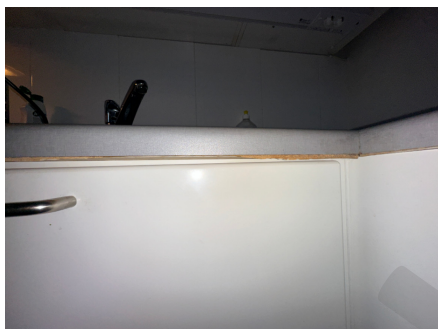
Det er observert noe svelling i underkant av benkeplate, samt noe avskalling på fronter.

Svelling i benkeplate

Oppgradering av benkeplate bør påberegnes.  
Unnlatt oppgradering vil forringe levetid på benkeplater.

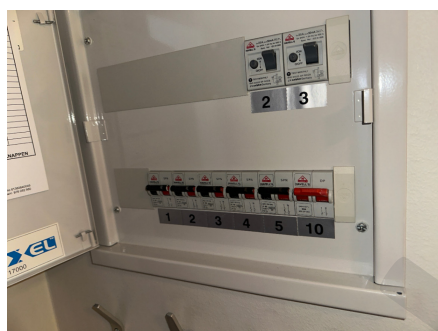
Det er ikke fremlagt dokumentasjon på utført arbeid.

Sikringsskap med automatsikringer.

- Det er behov for at en kvalifisert elektrofaglig person kontrollerer det elektriske anlegget.
- Det er påvist avvik innen helse miljø eller sikkerhet.

Det bør fremskaffes samsvarserklæring for det opprinnelige el-anlegget i boligen, samt oppgradert arbeid.
