# Tilstandsrapport

📍 Alfheim 31, 1384 ASKER

# gnr. 50, bnr. 424, snr. 57

Rapportdato: 19.01.2026

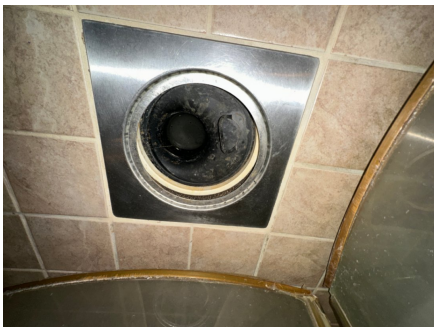
- Mer enn halvparten av forventet brukstid er passert på membranløsningen.

TG settes ut i fra alder på veggmembran,  
da mer enn halvparten av konstruksjonens  
levetid er oppbrukt. Forventet levetid på  
smøremembran, er ca.15 år.

Sluk i plast, plassert i dusjnisje

Ut i fra alder på konstruksjoner,  
bør oppgradering forventes.

Det anbefales bruk av dusjkabinett,  
for å hindre fuktinntregning i eldre konstruksjoner.

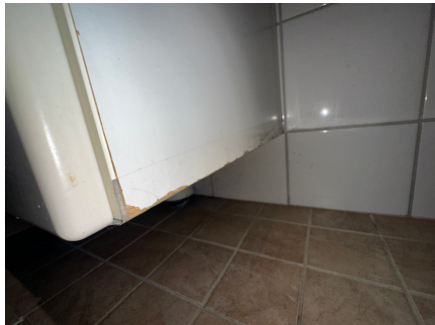
Det er observert noe svelling i servantskap nederst på vanger, samt noe avskalling på fronter.

Svelling i vange på underskap

Oppgradering av garnityr bør påberghes.

Unnlatt oppgradering vil forringe levetid på garnityr.

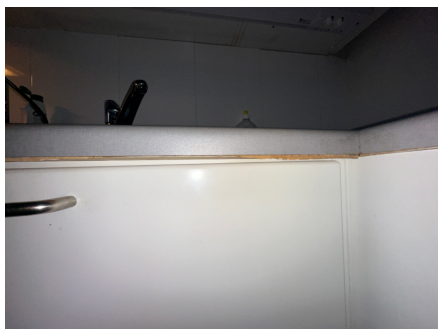
Det er observert noe svelling i underkant av benkeplate, samt noe avskalling på fronter.

Svelling i benkeplate

Oppgradering av benkeplate bør påberegnes.  
Unnlatt oppgradering vil forringe levetid på benkeplater.

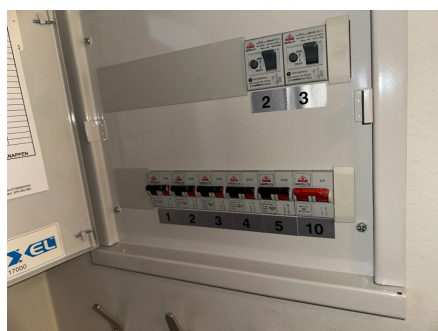
Sikringsskap med automatsikringer.

- Det er behov for at en kvalifisert elektrofaglig person kontrollerer det elektriske anlegget.
- Det er påvist avvik innen helse miljø eller sikkerhet.

Det bør fremskaffes samsvarserklæring for det opprinnelige el-anlegget i boligen, samt oppgradert arbeid.
