# TILSTANDSRAPPORT

Tomannsbolig

Arnatveitlia 22

21.08.2025

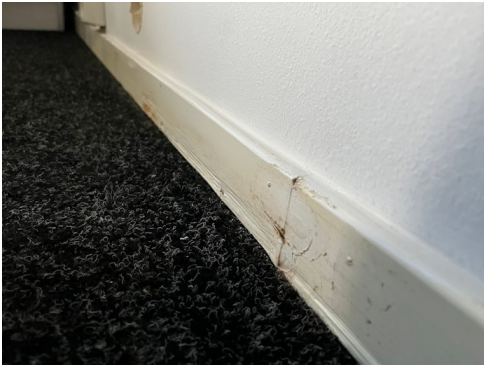
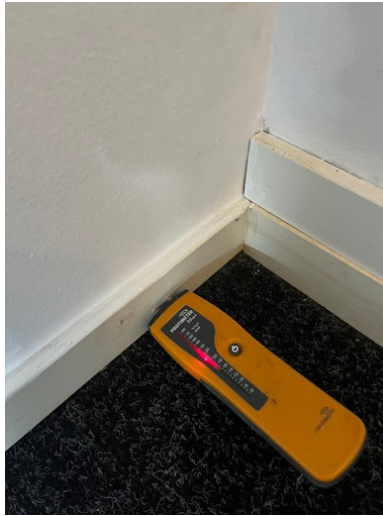
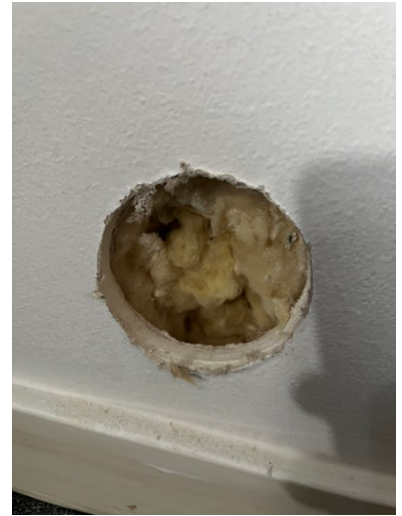
vegger som er inntilfylt utvendig har feil oppbygning av innvendig påføring.  
Betongvegg er lektet ut med 48mm, hele hulrommet er isolert. isolasjon ligger i kontakt med grunnmur. Isolasjon er fuktig.

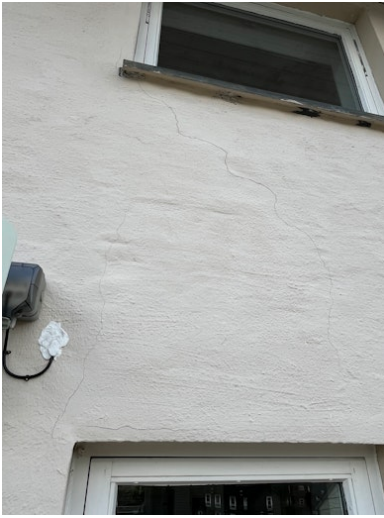
Riss i murpuss i området over terrassedør.

Fasadene bærer preg av noe etterslep på vedlikehold. Maling og videre kontroll av riss må påberegnes på sikt.

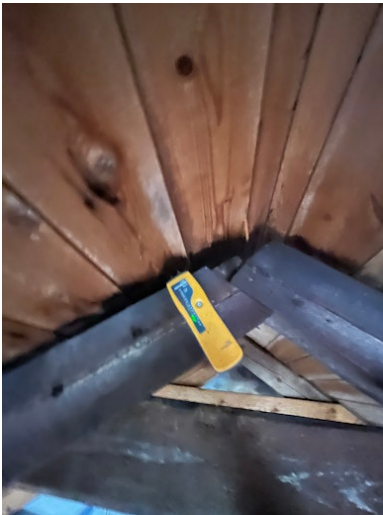
Ingen tegn til kondens eller fukt ble avdekket på taksperr eller taktro.  
Sport etter tidligere fukt, ikke utslag ved fukt måling.

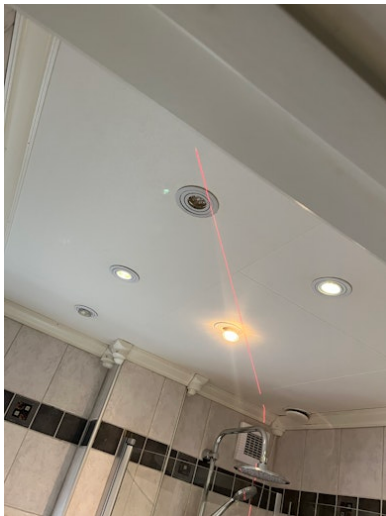
Ødelagte downlights i himling

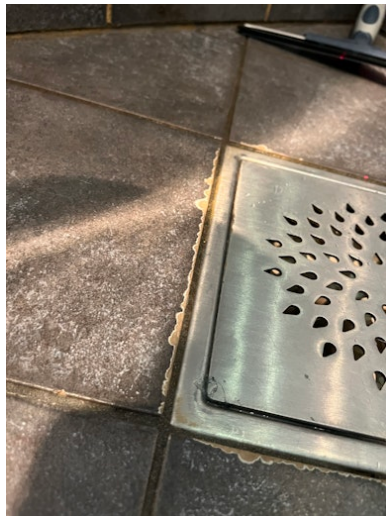
Skader på fliser rundt sluk

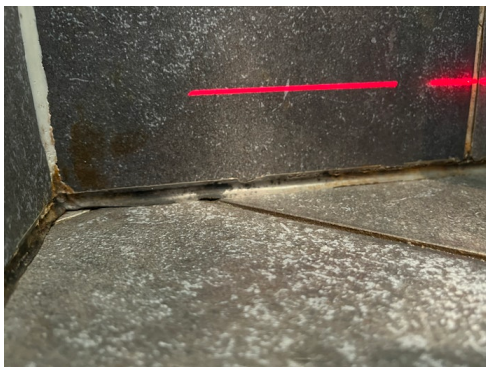
Avvik på silikon i dusjsone. svertesopp i fugemasse.

Silikon har sluppet enkelte plasser, svertesopp i silikon.

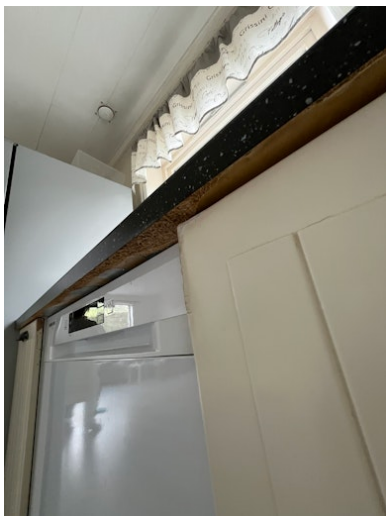
Fuktskader på benkeplate, skrog og fronter.

fukt skader på underside av benkeplate

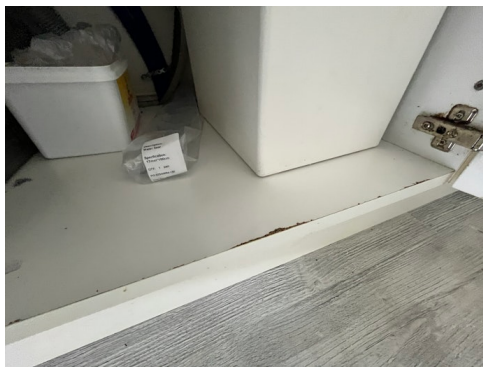
merker etter fukt

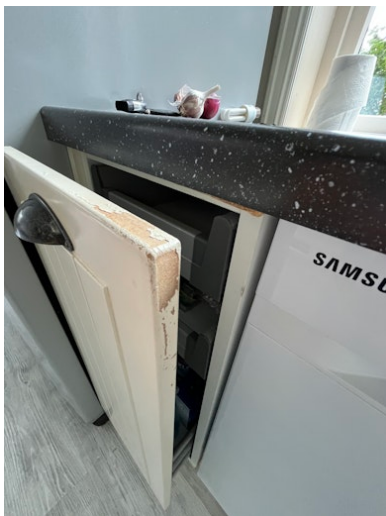
høy grad av slitasje på innredning

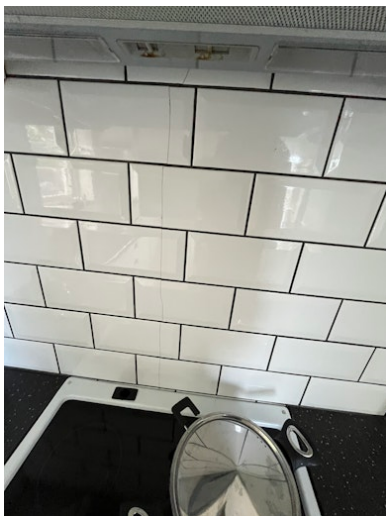
sprekk i fliser med komfyr
