Tilstandsrapport

📍 Norvald Frafjords gate 3 D, 4041 HAFRSFJORD

gnr. 38, bnr. 1942

Befaringsdato: 16.01.2025

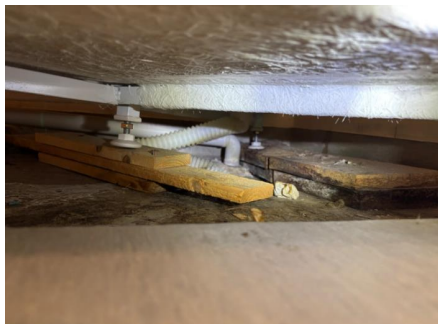
TG 3 Sluk, membran og tettesjikt

Det er plastsluk og synlig vinylbelegg som tettesjikt.

Vurdering av avvik:

- Mer enn halvparten av forventet brukstid er passert på membranløsningen.
- Mer enn halvparten av forventet brukstid er passert på slukløsningen.
- Sluk er ikke tilgjengelig for inspeksjon.

Grunnet manglende tilkomst er ikke sluk kontrollert. Det samme gjelder belegg rundt sluken.

Konsekvens/tiltak

- Tilgang til sluk må bedres både for inspeksjon og rengjøring.

Det bør påregnes utskiftning av belegg.

Kostnadsestimat: 50 000 - 100 000

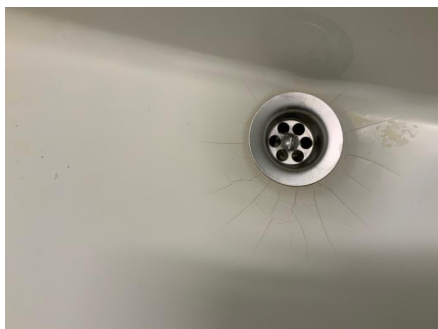
TE2 Sanitærutstyr og innredning

Rommet har innredning med nedfelt servant, toalett og dusjkabinett. Toalettet er av nyere dato.

Vurdering av avvik:

- Det er påvist riss/sprekker i utstyr på våtrommet.

Noen sprekker rundt sluk i vask.

Dusjkabinett er plassert på tre og spon. Spesielt sponen har fuktskader.

Konsekvens/tiltak

- Påviste skader må utbedres.

Det anbefales en annen utførelse på «fundament» under dusjkabinett.

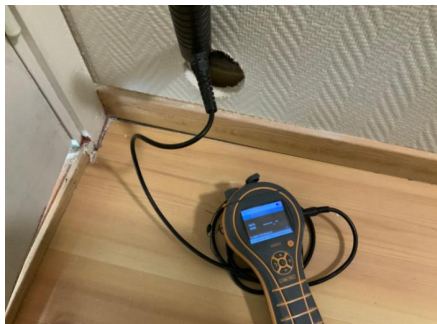
TE0 Tilliggende konstruksjoner våtrom

Hulltaking er foretatt uten å påvise unormale forhold. Bilde av måleapparatet viser tre streker, eller ingen utslag. For å få utslag må det være noe fukt som leder spenningen mellom piggelektrodene. I dette tilfellet er det altså ingen målbar fukt som kan lede spenning.
