# Tilstandsrapport

Boligbygg med flere boenheter

Thor Heyerdahls gate 8, 3259 LARVIK

Befaringsdato: 27.03.2025

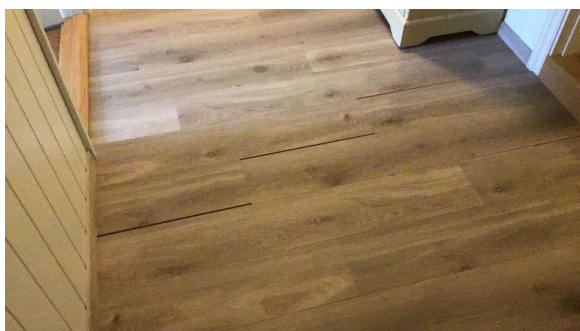
Det er overflater av forskjellig type og alder. Selger opplyser at det er nytt laminatgulv i entre/gang og stue/kjøkken i 2015, samt nye MDF panel plater på vegger i entre/gang og ett soverom i 2015. For det meste normal slitasje. Stedvis gliper mellom skjøter på gulv i entre/gang. Dette settes alene til TG2.

gliper gulv

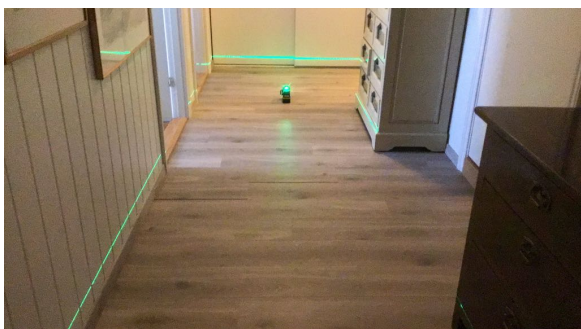
- Målt høydeforskjell på over 20 mm innenfor en lengde på 2 meter. Tilstandsgrad 3 gis med bakgrunn i standardens krav til godkjente måleavvik.
- Målt høydeforskjell på over 30 mm gjennom hele rommet. Tilstandsgrad 3 gis med bakgrunn i standardens krav til godkjente måleavvik.

- For å få tilstandsgrad 0 eller 1 må høydeforskjeller rettes opp. Det vil imidlertid sjelden være økonomisk rasjonelt som et enkeltstående tiltak i en bolig som dette. Dersom boligen en gang skal renoveres, kan man vurdere slike tiltak.

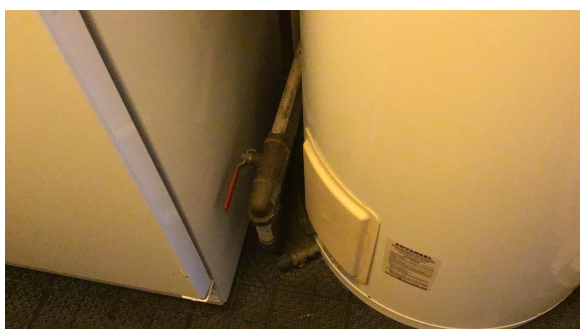
hovedkran

- Det er ikke behov for utbedringstiltak siden anlegget fungerer i dag, men ut ifra alder kan skader plutselig oppstå på eldre anlegg.
- I forbindelse med oppgradering av våtrom vil det være naturlig med utskiftning av rør.
