Tilstandsrapport

Boligbygg med flere boenheter

Bokfinkvegen 9 , 2209 KONGSVINGER

Rapportdato: 22.04.2026

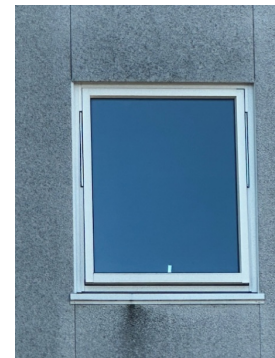
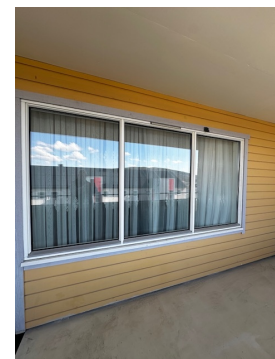
TG 2 Vinduer

Mere enn halvparten av forventet brukstid er oppbrukt på vinduer.

Dette er borettslagets ansvar og kostnader. For å få tilstandsgrad 0 eller 1 må vinduene skiftes ut, men tidspunktet for når dette er nødvendig er vanskelig å si noe om.

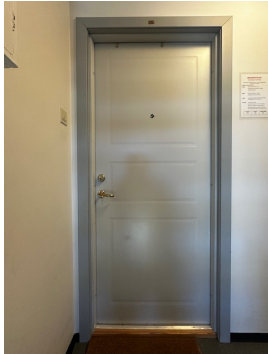
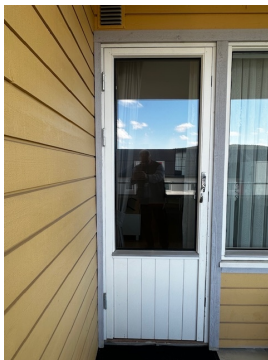
TG 2 Dører

Mer enn halvparten av forventet brukstid er oppbrukt på terrassedør.

For å få tilstandsgrad 0 eller 1 må terrassedøren skiftes ut, men tidspunktet for når dette er nødvendig er vanskelig å si noe om. Det er borettslaget som evt. skifter dører - borettslaget tar også kostnaden.

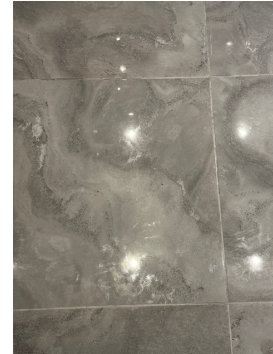
! TG 2 Overflater Gulv

Gulvfliser med varme. Høydeforskjell på gulv fra dørterskel til topp slukrist er 80 mm.

- Det er påvist at noen fliser har bom (hulrom under).
- Det er påvist avvik i fuger.

- Andre tiltak:
- Selv om bom eller hull lyd ikke alltid er et umiddelbart problem, bør det overvåkes nøye før eventuell utvikling i sprekker i flisfuger e.l. oppstår. Dette må en foreta tiltak for, for å begrense utviklingen.

Utbedre flisfuger.

Kostnadsestimat: Under 20 000

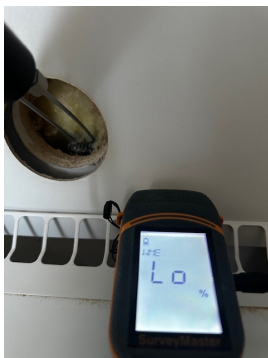
! TG 1 Tilliggende konstruksjoner våtrom

Det er boret hull i vegg. Fuktmåling med pigger inne i vegg - mot bad/vaskerom. Det påvises ikke fukt over normalen.
