# Tilstandsrapport

Leilighet i flermannsbolig

Holeveien 17 , 3275 SVARSTAD

Befaringsdato: 19.12.2025

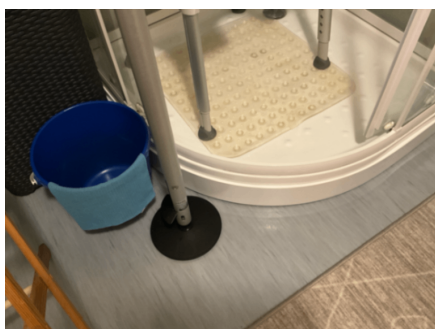
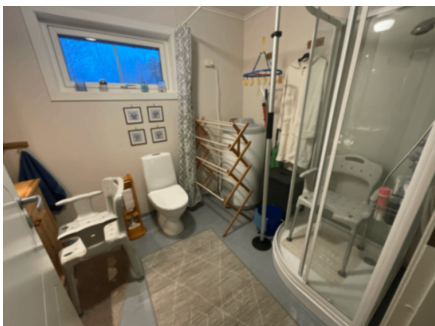
Dusjbad i opprinnelig stand fra byggeår.

Det foreligger ikke dokumentasjon på de utførte arbeider. All statistisk forventet levetid er medgått og renovering må påregnes.

Gulv av vinylbelegg med oppkant til vegg. Terskelhøyde ved dør OK.

Dusjkabinett må skyves til side for å foreta fullgod kontroll av sluk - dette er ikke foretatt grunnet mye utstyr i rommet.

- Våtrommet må oppgraderes for å tåle normal bruk etter dagens krav.

- Manglende oppgradering av våtrommet medfører høy risiko for at konstruksjonene ikke vil tåle vanlig bruk av vann eller lekkasjer. Dette kan føre til fuktskader på tilstøtende konstruksjoner.
