Tilstandsrapport

Boligbygg med flere boenheter

Kirkegata 8 , 3770 KRAGERØ

Befaringsdato: 24.04.2026

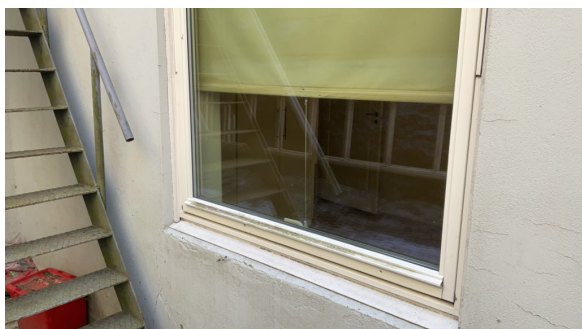
TG 1 Vinduer

Det er vinduer med isolerglass.

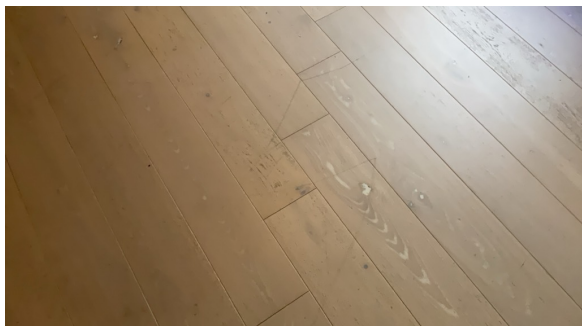
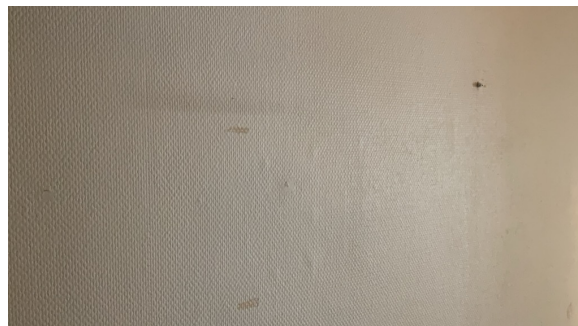
TG 2 Overflater

Innvendige overflater har varierende alder og slitasjegrad.

Det er bruksmerker og bruksslitasje

Behovet for tiltak vil i stor grad være bestemt av estetiske hensyn.

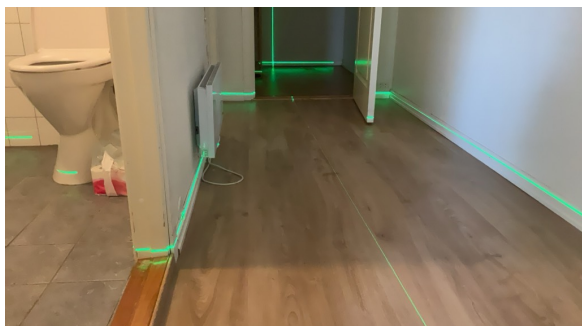
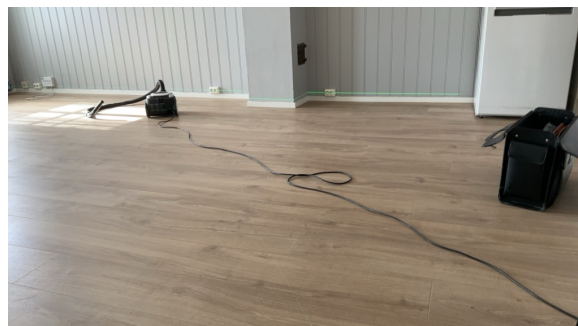
⚠ TG 2 Etasjeskille/gulv mot grunn

Det er etasjeskiller av betong.

- Det er målt høydeforskjell på mellom 15-30 mm gjennom hele rommet. Tilstandsgrad 2 gis med bakgrunn i standardens krav til godkjente måleavvik.

- For å få tilstandsgrad 0 eller 1 må høydeforskjeller rettes opp. Det vil imidlertid sjelden være økonomisk rasjonelt som et enkeltstående tiltak i en bolig som dette. Dersom boligen en gang skal renoveres, kan man vurdere slike tiltak.

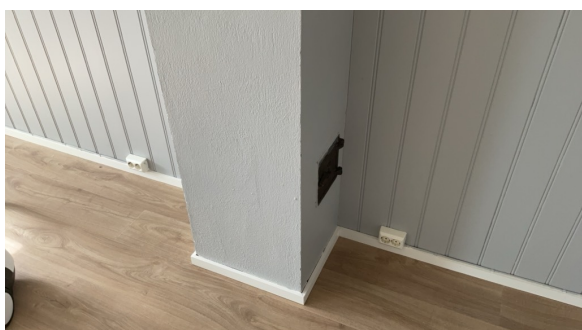
⚠ TG 1 Pipe og ildsted

Det er ikke tilkoblet ildsted. Hvis det installeres vedovn, vil dette utløse krav til avstand fra brennbart materiale og stigerinn til feier, samt ubrennbart materiale under ovn og feieluke.

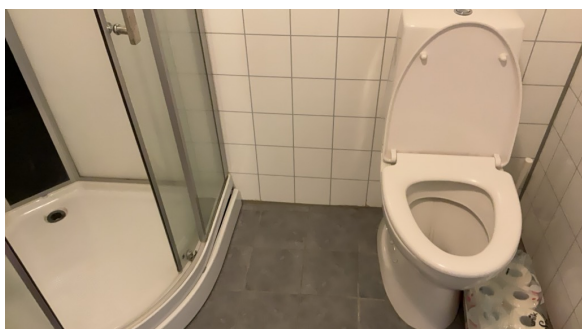
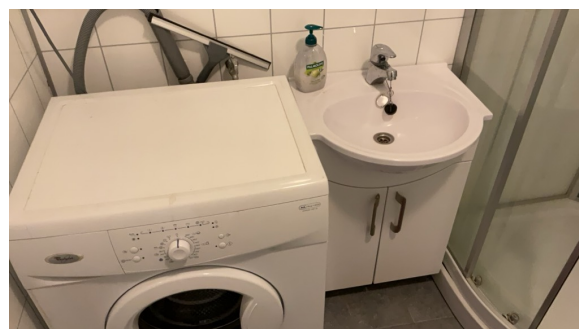
Generell

Bad med ukjent alder. Det er ingen dokumentasjon.

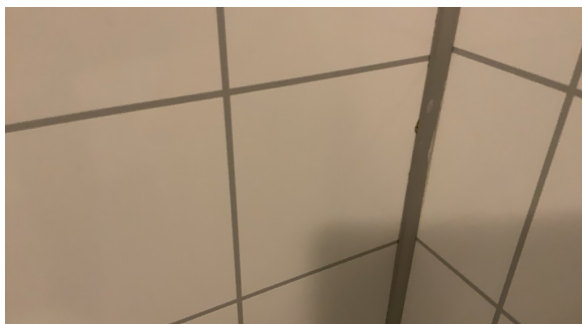
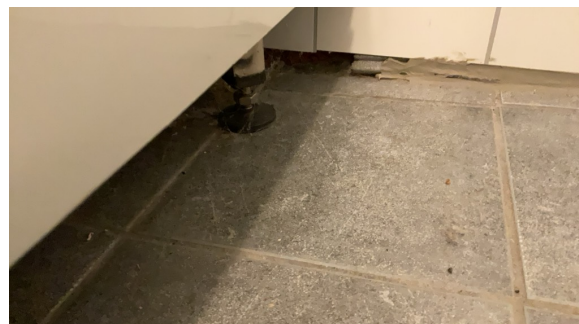
TG 2 Overflater vegger og himling

- Våtromsplater er ikke montert fagmessig.

Platene er ikke montert i henhold til monteringsanvisninger for våtromsplater. Det er sprekker i fuger og sår i overflatene.

- Det må foretas lokal utbedring.

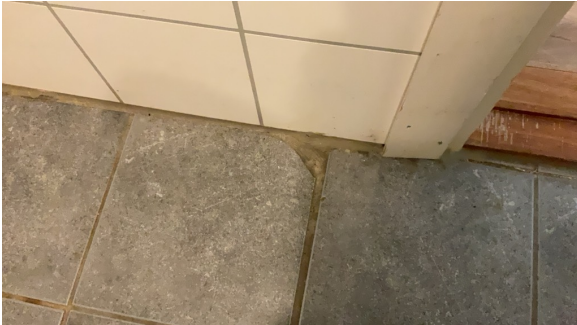
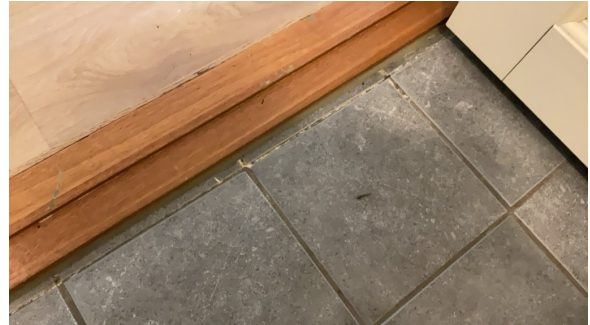
TG 2 Overflater Gulv

Flisleggingen er lite fagmessig utført.

For å lukke avviket må det foretas utbedringer.

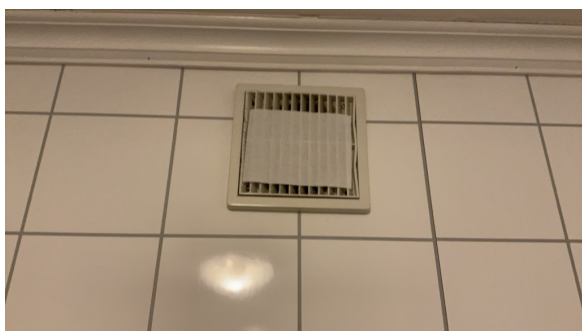
TG.2 Ventilasjon

Det er avtrekk via felles ventilasjonsanlegg.

- Våtrommet mangler tilluftsventilering, f.eks. spalte/ventil ved dør.

- Det bør etableres tilfredsstillende tilluft til våtrom f.eks. luftespalte ved dør e.l.

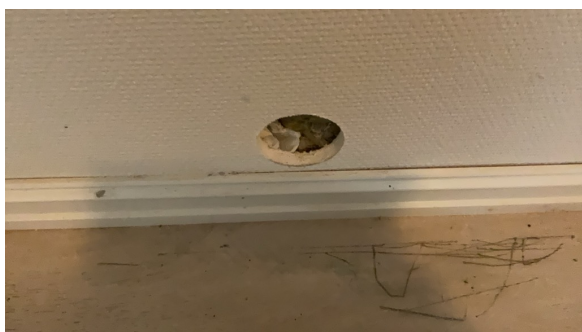
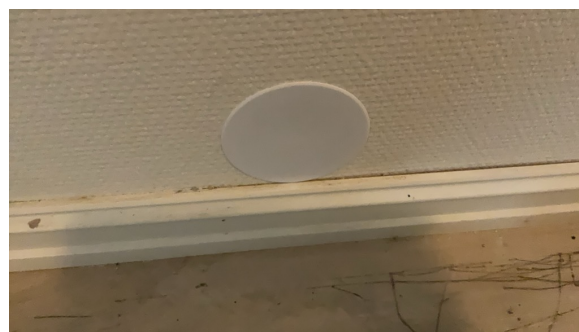
TG.0 Tilliggende konstruksjoner våtrom

Hulltaking er foretatt uten å påvise unormale forhold.

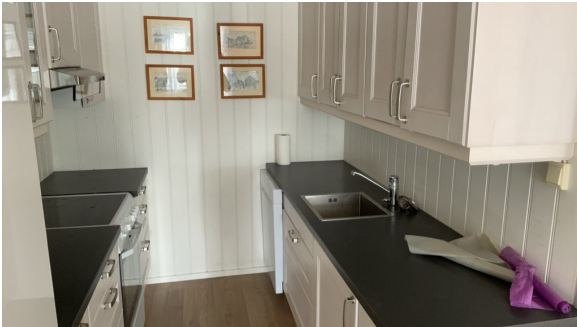
TG.2 Overflater og innredning

Innredning med alders- og bruksslitasje. Det er ikke fuktbestandige materialer ved oppvaskkummen og ved komfyren.

- Tiltak:
Behov for tiltak i stor grad vil være påvirket av personlig smak og ønsker. Det må etableres fuktbestandige materialer på vegg ved oppvaskkum og komfyr.
