# Tilstandsrapport

📍 Botneheia 24, 4735 EVJE

# gnr. 64, bnr. 156

Befaringsdato: 14.08.2025

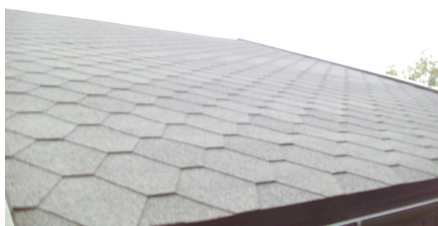
Taktekkingen er av pappshingel i fra 2018 og 2023 på tilbygget soverom. Taket er besiktiget fra bakkenivå.

Deler av taktekingen på hoveddelen

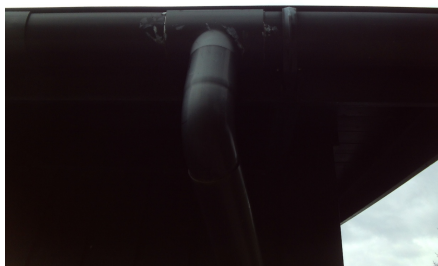
Takrenner med tilhørende deler av papp og pipe er blitt helbeslått over tak.

Deler av takrenner.

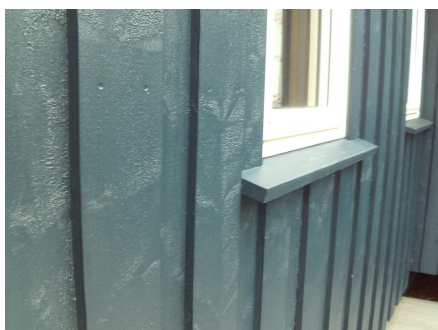
Deler av fasade som er kledd på nytt.

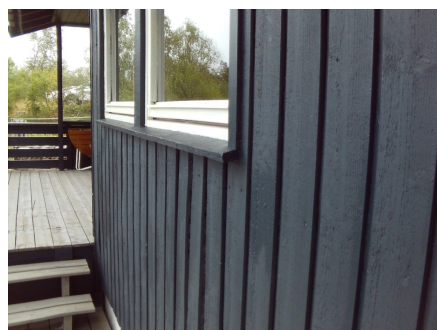
Veggene har bindingsverkskonstruksjon og har for det meste stående falset bordkledning som er funnet i bra stand og er blitt godt vedlikeholdt. Ene endeveggen er blitt etterisolert og kledd på nytt med stående kledning av under og påbord.

Deler av kledningen med tilhørende belistninger

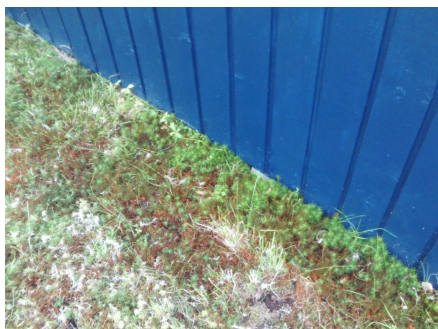
## TG 2 Veggkonstruksjon - 2

- Bordkledning går stedvis nesten helt ned i terreng.

Slik som det er nå er det fare for oppsug av fuktighet og dermed skader i nedre del.

Kledningen ligger nær bakkenivå.

- Lokal utbedring bør foretas for å øke avstanden mellom terreng og bordkledning.

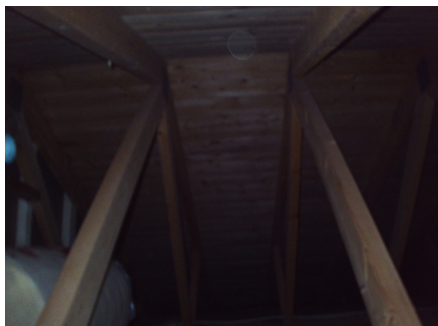
Takkonstruksjonen har W-takstoler i tre som er ferdigprodusert med rupanel som undertak. Kaldtloftet ble vurdert i fra en inspeksjonsluke på toalettrom og funnet i bra stand.

Deler av kaldtloftet

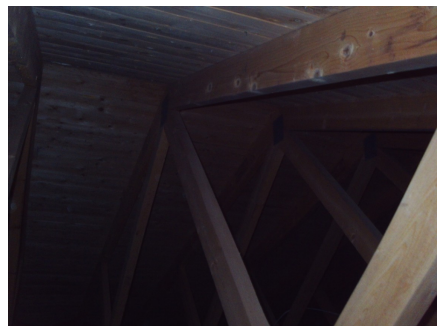
Rupanel som undertak

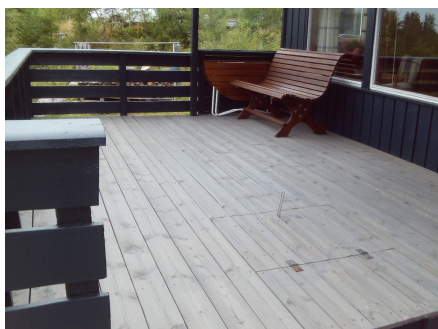
## TG 2 Balkonger, terrasser og rom under balkonger

- Rekkverket er for lavt i forhold til dagens krav til rekkverkshøyder.

Deler av terrasse ut i fra stue

- Det er ikke krav om utbedring av rekkverkshøyde opp til dagens forskriftskrav.

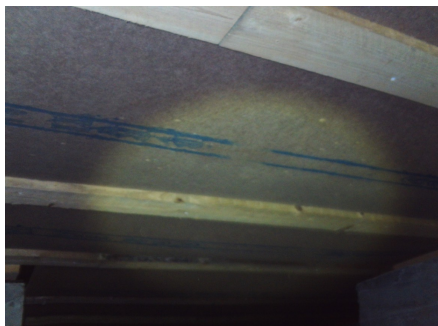
Etasjeskiller er av trebjelkelag med underliggende stubbloft i opprinnelig del.

Deler av stubbloftet.

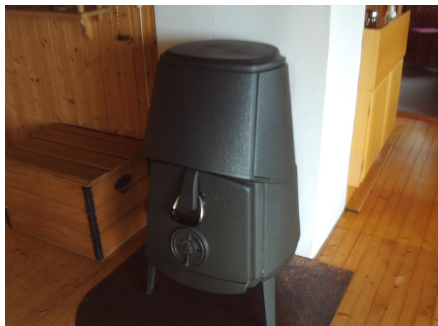
Vedovn i stue.

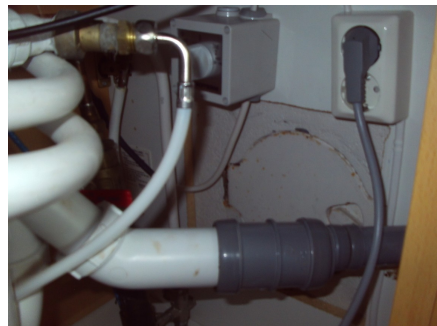
## TG 3 Pipe og ildsted

- Det er påvist brennbart materiale nærmere enn 300 mm fra sotluke/feieluke.
- Ildfast plate mangler på gulvet under sotluke/feieluke på pipe.

Sotluke i kjøkkenbenken

- Det anbefales å montere ildfast plate under luker på pipe.

Det må gjøres tiltak i kjøkkenbenken.

**Kostnadsestimat: Under 10 000**

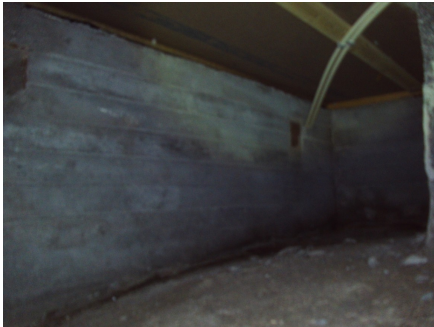
Bra med ventiler i ringmur.

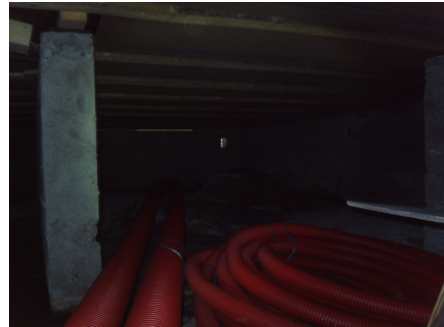
## TG 2 Kryp Kjeller

- Det er manglende fuktsperre på bakken.

Noe innsig av fuktighet i slike rom må forventes til tider, da ringmuren står på fjell.

Deler av krypkjeller

- Fuktsperre på bakken bør etableres.

Det må nevnes at det ikke må lagres organsike materialer i slike rom.

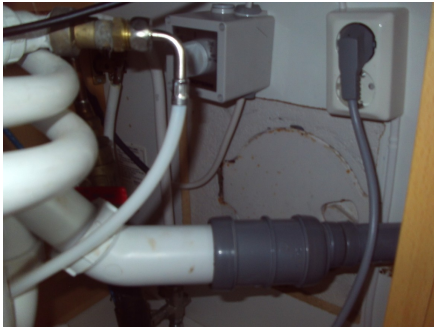
- Mer enn halvparten av forventet brukstid er passert på innvendige vannledninger.
- Det er påvist at vannrør som er utsatt for kulde har mangelfull isolering.

Gjelder i krypkjeller til dusjrom i fra kjøkken.

Kobberrør.

- Det er ikke behov for utbedringstiltak siden anlegget fungerer i dag, men ut ifra alder kan skader plutselig oppstå på eldre anlegg.
- Vannrør må isoleres i kalde rom.

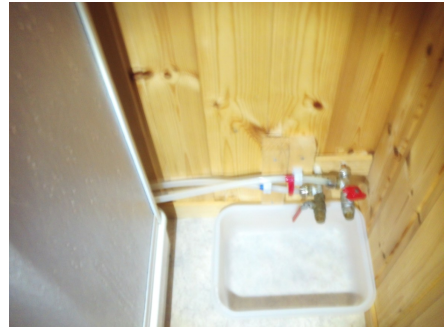
Plastrør på dusjrom.

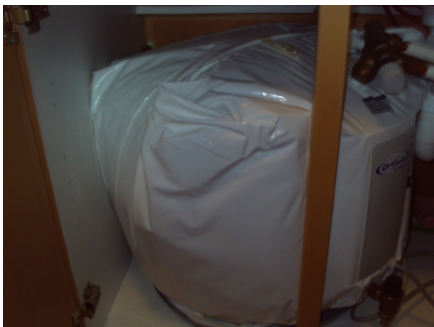
Mindre bereder i kjøkkenbenken.

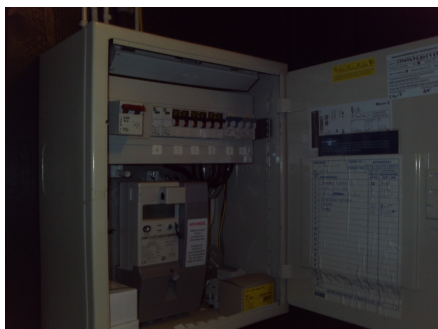
Sikringsskapet er plassert i boden og har merkede kurser. Det meste av anlegget er i fra byggeåret og har ingen åpenbare synlige skader/feil. Er lagt inn to nyere kurser til kokketopp og komfyr i 2021.

Sikringsskapet er plassert i boden.

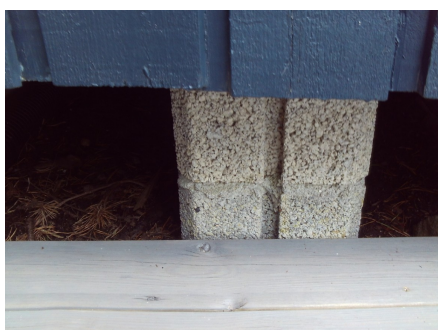
Pillarer på tilbygget deler.

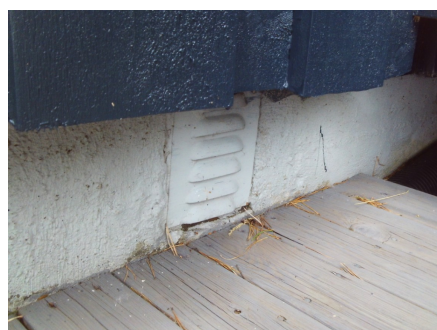
Fundamentert ved hjelp av en støpt ringmur i rundt opprinnelig del av hytta som står på fjell og tilbygget deler har pillarer.

Deler av støpt ringmur.
