# Tilstandsrapport

Boligbygg med flere boenheter

Aamodtalleen 11, 2008 FJERDINGBY

Befaringsdato: 06.06.2025

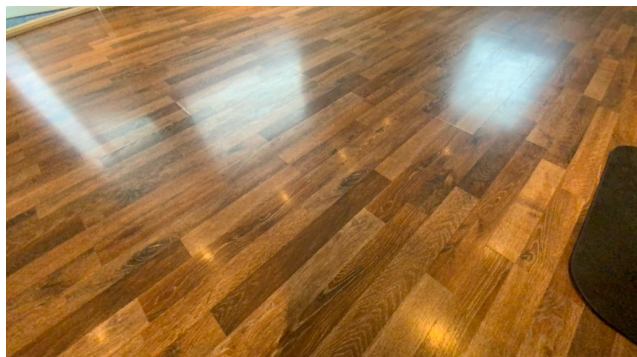
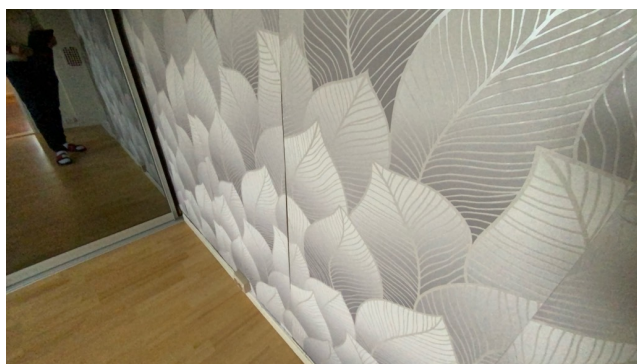
## ! TG 2 Etasjeskille/gulv mot grunn

- Det er målt høydeforskjell på mellom 15-30 mm gjennom hele rommet. Tilstandsgrad 2 gis med bakgrunn i standardens krav til godkjente måleavvik.

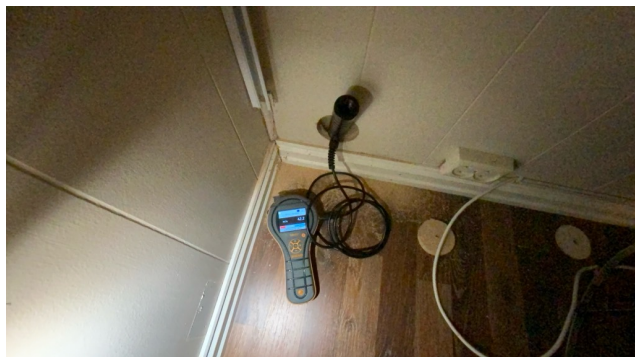
Rom under terreng: Gulvet har laminat. Veggene har plater. Hulltaking er foretatt og det er påvist avvik i konstruksjonen. Hulltaking er foretatt ved/i Hobbyrom. Fuktkvotemåling (vekt%) i konstruksjonen ble målt til 36 der videre avdekning er anbefalt.

- Det er gjennom målinger påvist høyt fuktnivå i trevegger i underetg./kjeller, det er derfor ikke foretatt hulltaking
- Det er påvist synlige fukt/råteskader i treverk i underetg./kjeller, hulltaking er derfor ikke nødvendig

Utført hulltaking på rom under terreng.

- Det må foretas tiltak for å utbedre årsak til fukt-/råteskadene samt utbedre råteskadene
- Ytterligere undersøkelser må foretas for å få kartlagt tilstanden og omfanget på eventuelle skader.
- Det anbefales at alt treverk i kjeller fjernes og at kjelleren har mest mulig åpne murkonstruksjoner med god utlufting.

Alle innredet og utført overflater bør fjernes i samsvar med etablering av ny drenering før videre innredninger av kjelleren. Ved innredning av overflater før ny drenering er opparbeidet kan dette før til skader på konstruksjoner og redusert inneklimate samt økt risiko for muggsopp m.m. Fjerning av dampspærre på nedre del av vegg bør utføres da det er anbefalt at konstruksjoner under grunn har en pustende konstruksjon. Pris må innhentes for faktiske kostnader.

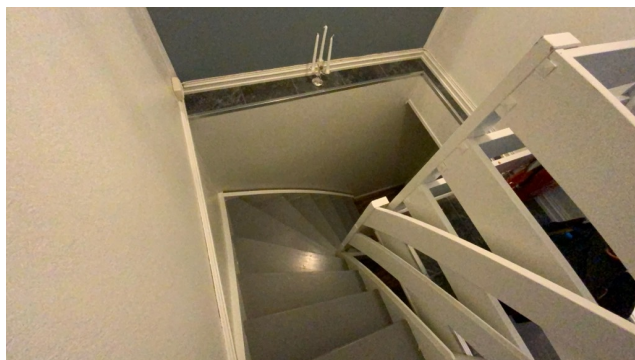
Besiktigelse av trapp.

- Åpninger er såpass store at det ut ifra sikkerhetsmessige forhold anbefales å lage mindre åpninger.
- Håndløper bør monteres, men det var ikke krav på byggetidspunktet.
- Det bør gjøres lokale tiltak.
- Rekkverket er såpass lavt at det på grunn av sikkerhetsmessige forhold anbefales økning av høyde.

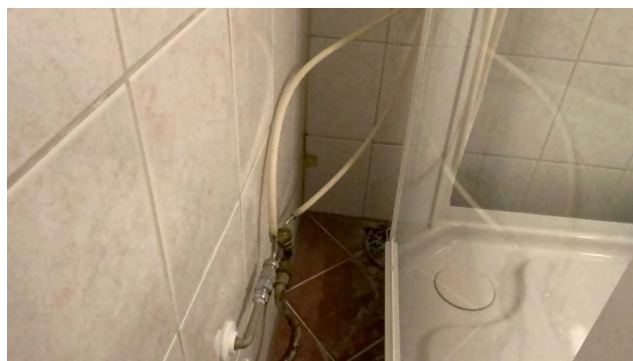
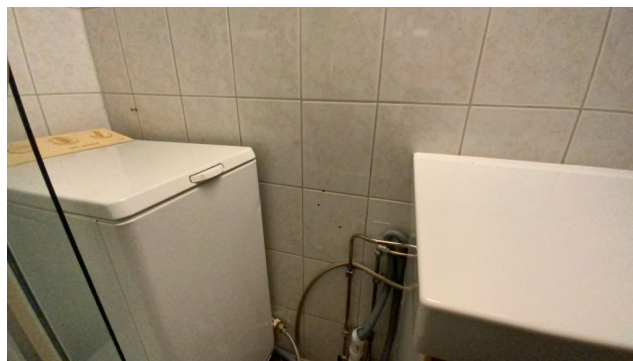
- Det er påvist at noen fliser har bom (hulrom under).
- Skader og skruehull på veggfliser.

- Overflater må utbedres eller skiftes.
- Dersom tiltaket ikke utføres, kan dette over tid føre til at flisene løsner eller sprekker, spesielt ved belastning eller bevegelser i konstruksjonen.

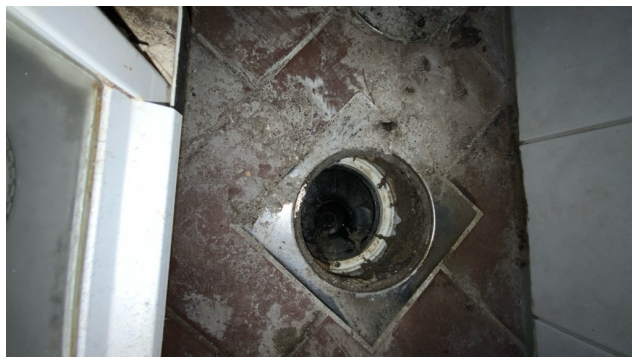
Kontroll av sluk.

- Overvåk tilstanden jevnlig. For å få tilstandsgrad 0 eller 1 må slukløsningen skiftes ut og sannsynligvis må også membransjiktet skiftes/utbedres. Det er imidlertid vanskelig å si noe om tidspunktet for når dette er nødvendig.
- Det er viktig å merke seg at levetiden til en membran varierer basert på kvalitet, installasjon og bruk. Eldre membraner kan bli sprø og sprekke opp, noe som fører til at de mister sin vanntettende funksjon. Dette kan resultere i vannlekkasjer gjennom vegger og gulv og fuktskader.
- Overvåk tilstanden jevnlig. For å få tilstandsgrad 0 eller 1 må tettesjiktet skiftes ut, men tidspunktet for når dette er nødvendig er vanskelig å si noe om.

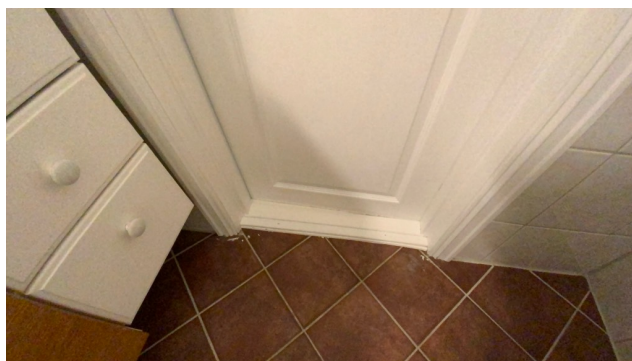
Luftespalte på dørblad bør opparbeides.

- Det bør etableres tilfredsstillende tilluft til våtrom f.eks. luftespalte ved dør e.l.
- Elektrisk avtrekksvifte bør monteres for å lukke avviket.
- Dårlig ventilasjon på et våtrom kan føre til alvorlige konsekvenser som fuktskader og muggvekst.

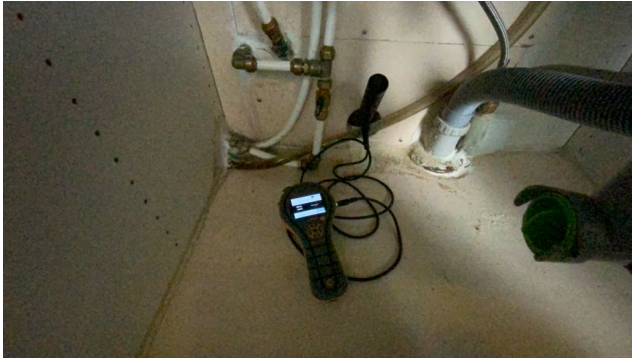
Hulltaking er foretatt uten å påvise unormale forhold. Hulltaking er foretatt ved/i Kjøkken.

Utført hulltaking.

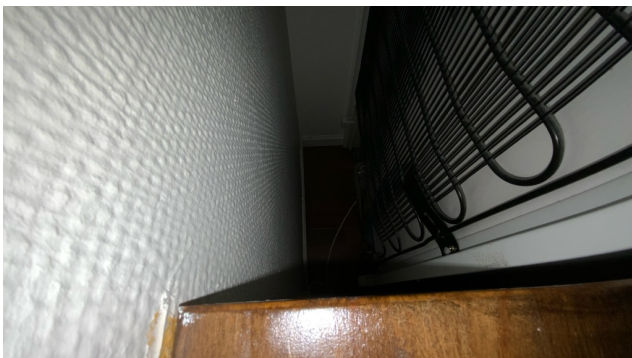
Kontroll bak kjøleskap. Ingen tegn til fuktskader på befaringsdagen.

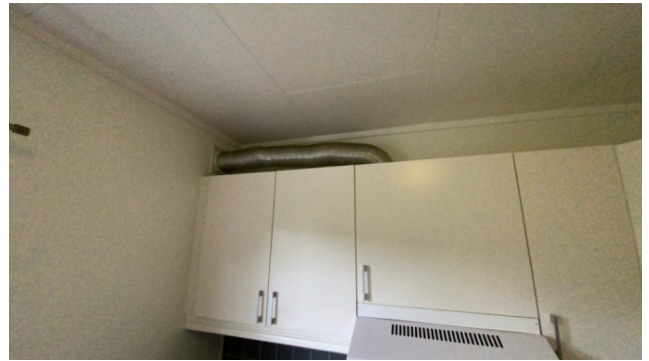
Innkassing av rør bør utføres.

Ventilasjonskanal bør festes og innkasses.

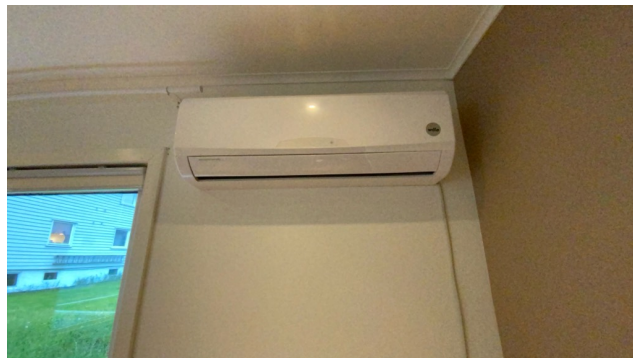
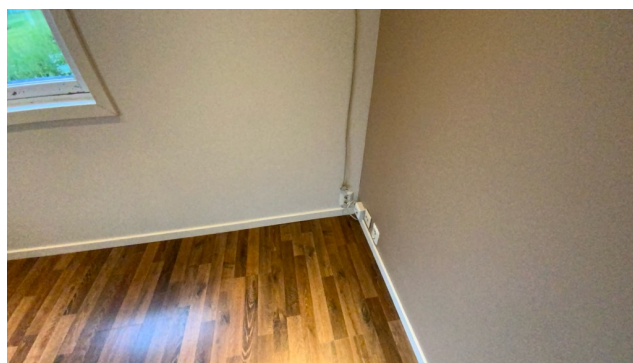
Ledning er for kort og må utbedres.
